RESUMEN DE DATOS

Fecha y hora	Miércoles, 27 de octubre de 2010; 16:35 h local¹
Lugar	Aeropuerto de Sevilla

Matrícula	EI-EBR
Tipo y modelo	BOEING 737-800
Explotador	Ryanair

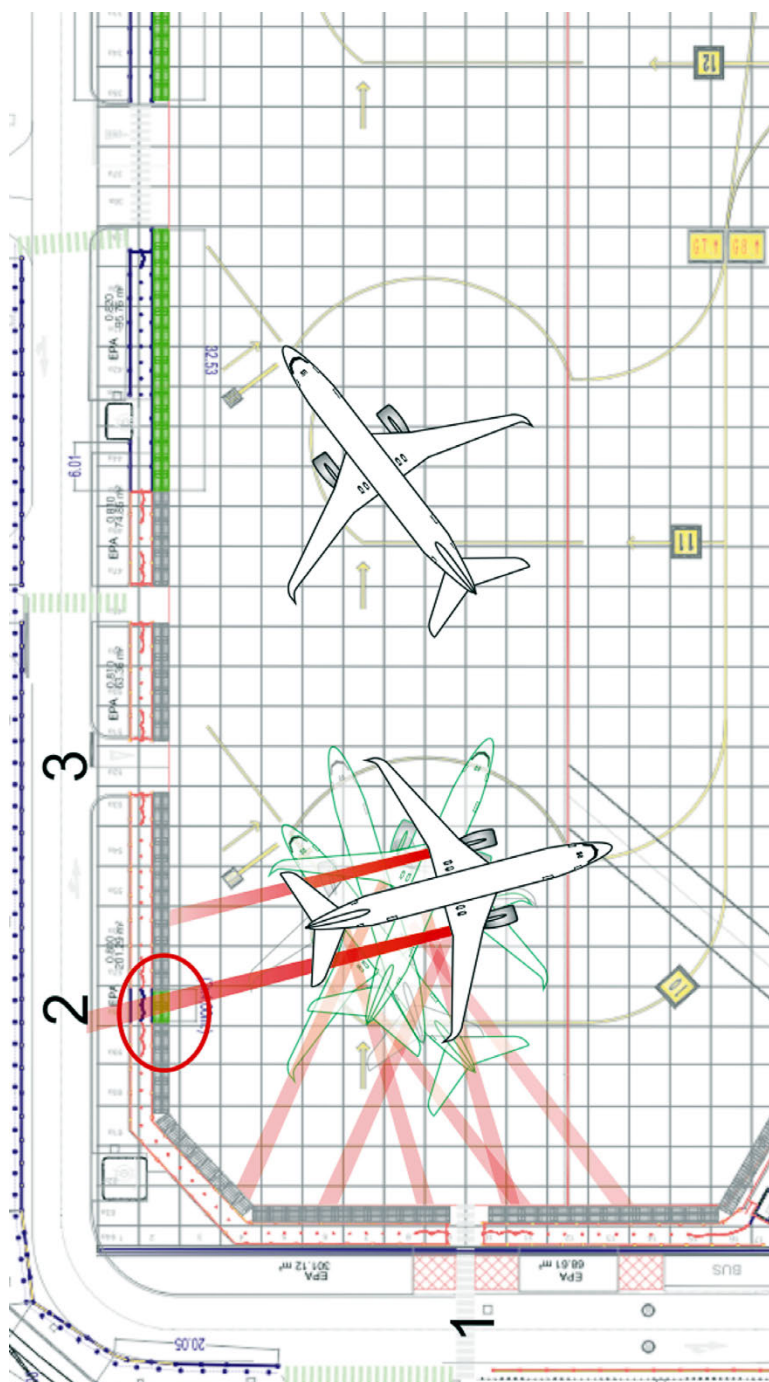
Figura 1. Posición de la aeronave y zona de alcance del chorro del reactor

Mientras tanto un grupo de pasajeros era guiado por dos operarios para embarcar en otra aeronave de la misma compañía situada en el aparcamiento 11. El acceso a la aeronave se realizaba por un pasillo en la plataforma que estaba protegido por barreras anti chorro. En este pasillo había zonas que carecían de barreras para permitir el acceso de los pasajeros a las aeronaves estacionadas (punto 1 y 2 de la figura 1).

Cuando la aeronave inició la puesta en marcha y el rodaje, el embarque a la segunda aeronave se interrumpió. Los pasajeros permanecieron parados detrás de las barreras anti chorro en el punto 2 pero el chorro del reactor de la aeronave afectó algunos pasajeros y les lanzó al suelo. Como consecuencia de la caída una de las pasajeras sufrió una fractura de brazo.

Después del suceso el aeropuerto de Sevilla cerró el acceso a la plataforma donde se había producido con barreras anti-chorro (punto 2, figura 1). En un principio no se hizo así porque estaba previsto que el pasaje accediera al estacionamiento 10 por ese punto pero como se comprobó que el acceso preferente era el punto número 1 (véase figura 1) se optó por cerrarlo.

Aunque durante la maniobra la aeronave superó ligeramente los valores que se recogían en el manual de operaciones alcanzando hasta el 39% de N1, lo que realmente afectó a los pasajeros fue el ángulo con el que el chorro del reactor atravesó el hueco en la barrera que provocó que alcanzara a los pasajeros que se encontraban detrás de la misma pero demasiado próximos al hueco.

El accidente se produjo porque el chorro del reactor de la aeronave alcanzó a un pasajero y le tiró al suelo. Esto se debió a que el ángulo de incidencia del chorro de reactor varió cuando la aeronave realizó el viraje para abandonar el puesto de estacionamiento provocando que, a pesar de que el pasajero se encontrara detrás de las barreras anti chorro, el chorro del reactor le golpeará.

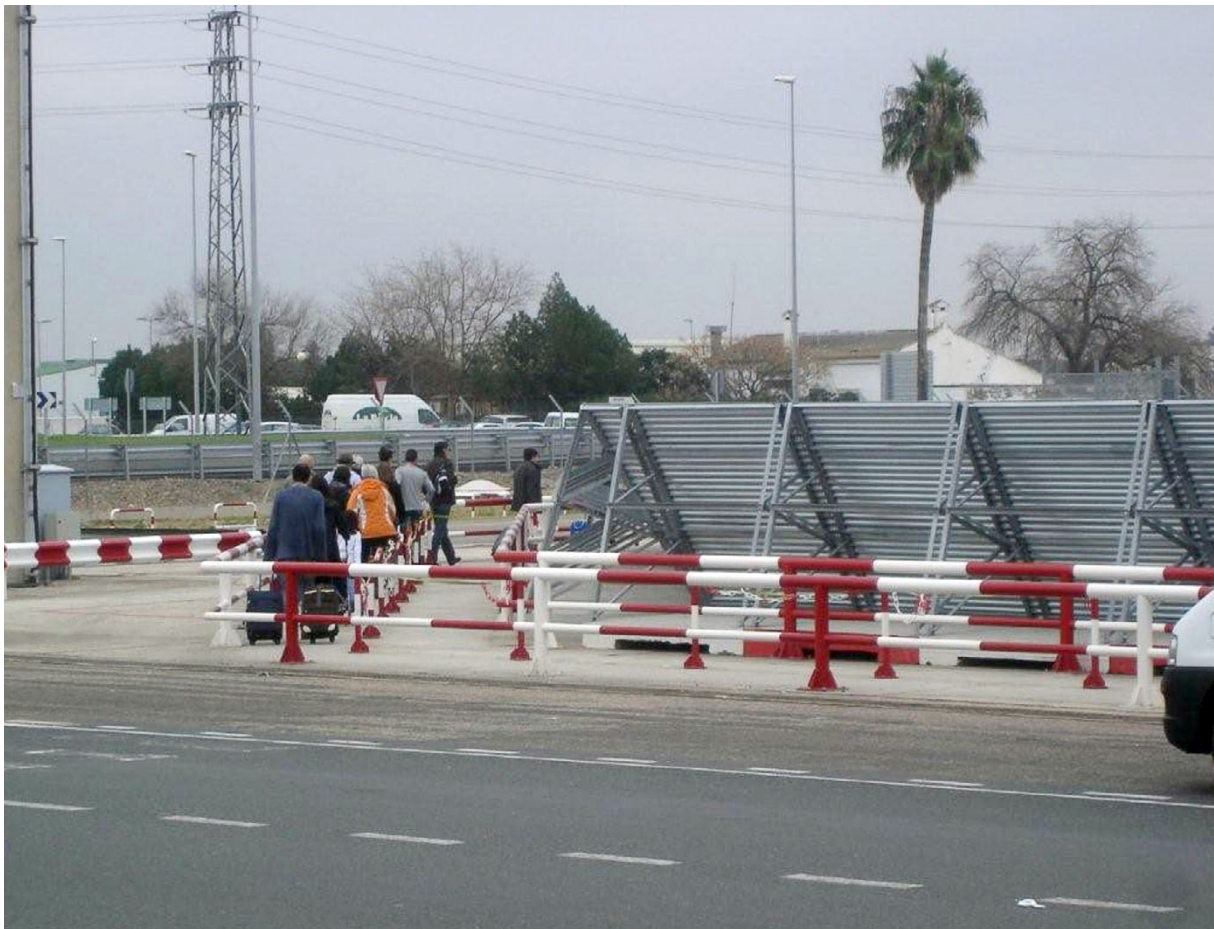
Para el acceso de los pasajeros desde el terminal hasta los estacionamientos 10, 11 y 12 es necesario acceder a la plataforma y a pie recorrer un camino señalizado y con vallas a ambos lados. También está protegido por barreras anti chorro con objeto de proteger a los pasajeros del chorro de las aeronaves estacionadas o que se encuentren maniobrando. Existen huecos para poder acceder a las aeronaves.

Figura 2. Camino de acceso para el embarque de pasajeros a los puestos 10, 11 y 12
