RESUMEN DE DATOS

Fecha y hora	Sábado, 15 de enero de 2011; 16:53 h¹
Lugar	Aeropuerto de Madrid-Cuatro Vientos (Madrid)

Matrícula	EC-HAT
Tipo y modelo	CESSNA 172-N «Skyhawk II»
Explotador	Escuela de Formación de Pilotos «American Flyers» España, S. L.

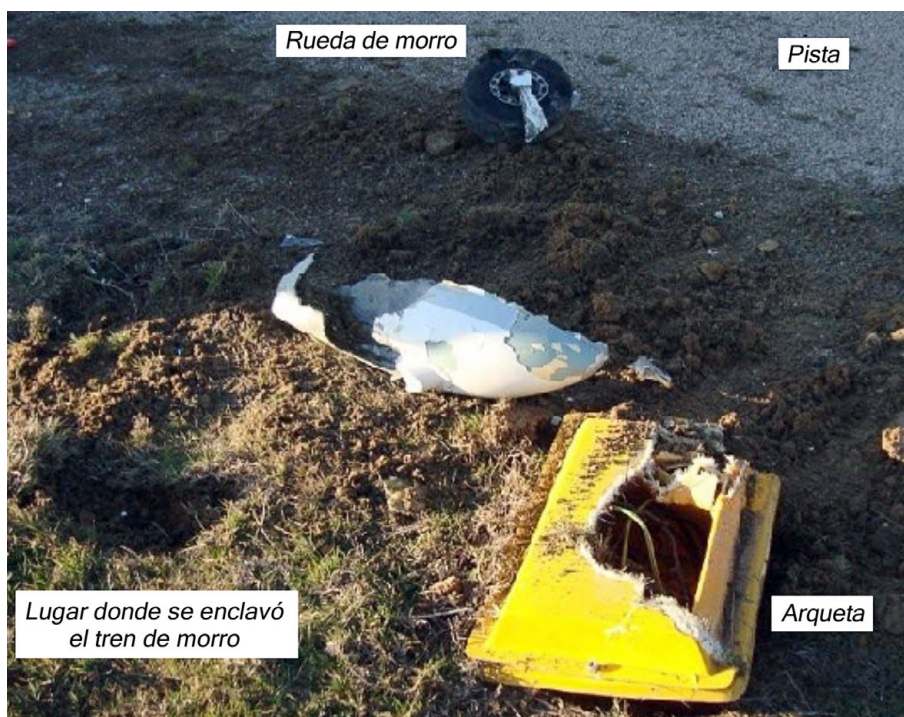
A partir de este momento, el alumno piloto perdió el control direccional de la aeronave y la trayectoria de ésta se fue desviando paulatinamente hacia la izquierda llegando a salir de la zona asfaltada de la pista por la zona cercana a la salida rápida J3. Rodando ya por el margen de la pista, la rueda de morro, reventada, golpeó con la tapa de una arqueta que sobresalía entre 8 y 12 cm por encima del suelo.

Figura 1. Daños producidos en y por el tren de morro

La rueda rompió la tapa, que era de material frangible, se hundió en el interior de la arqueta y por efecto del movimiento de la aeronave, chocó con la pared interna de la arqueta. A consecuencia de este golpe, la rueda se separó del tren y la pata de morro ya sin rueda, terminó clavándose en la tierra provocando que la aeronave capotara (véase figura 2).

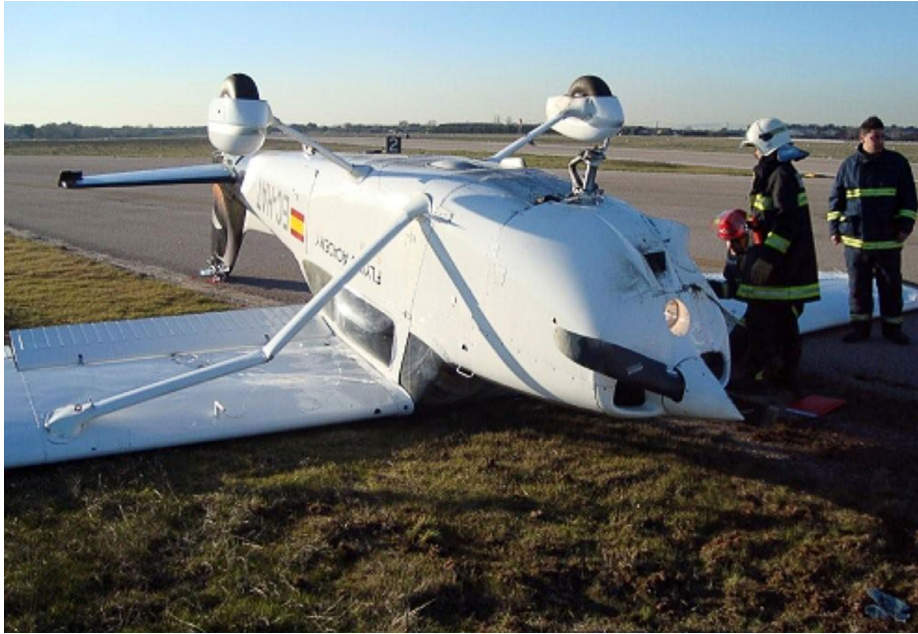
Figura 2. Posición final de la aeronave
