**RESUMEN DE DATOS**

Fecha y hora	<b>Jueves, 24 de febrero de 2011; 12:15 h local<sup>1</sup></b>
Lugar	<b>Aeropuerto de Jerez de la Frontera (Cádiz)</b>

Matrícula	<b>EC-IKF</b>
Tipo y modelo	<b>PIPER PA-28-161 Warrior</b>
Explotador	<b>Fly In Spain Vejer, S.L.</b>

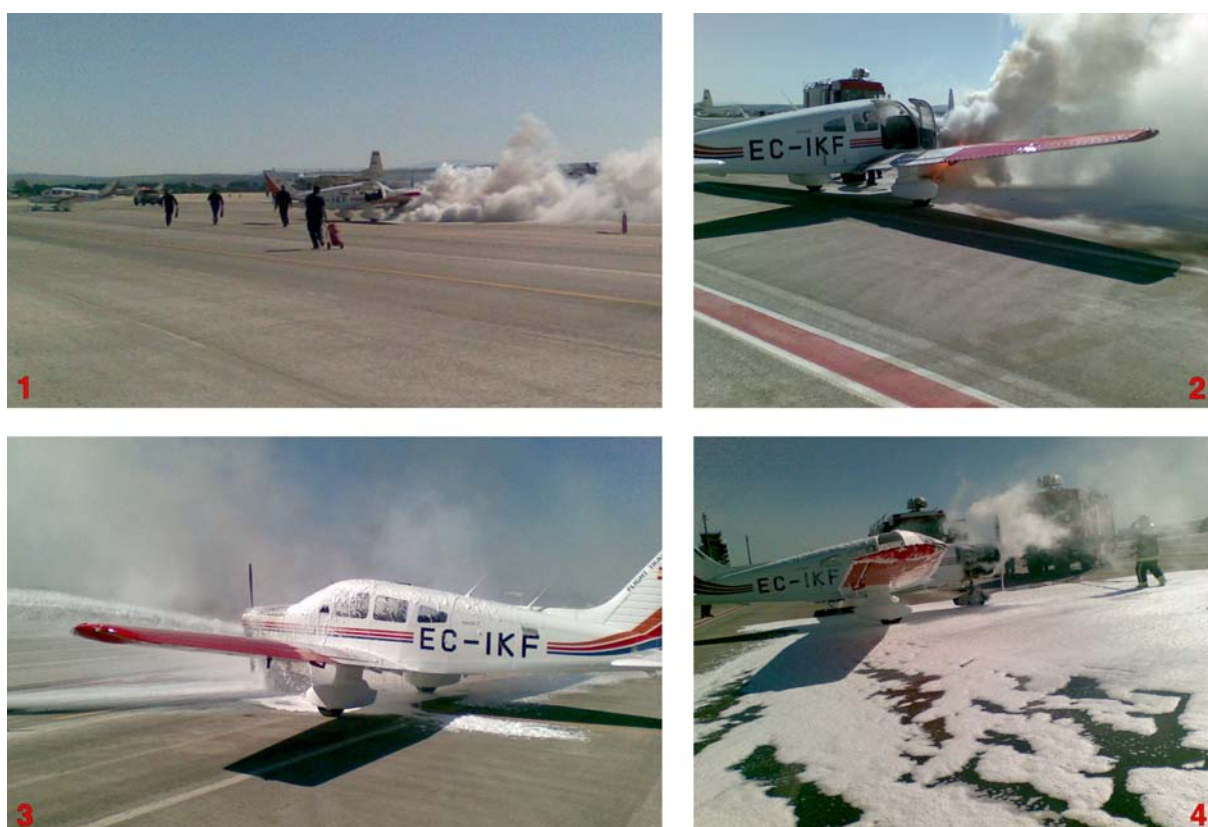
El avión empezó a arder por la zona del alojamiento del motor, despidiendo gran cantidad de humo blanco. Algunos testigos que estaban cerca intentaron apagar el fuego con extintores de mano, sin conseguirlo. Finalmente el incendio fue extinguido por los bomberos del aeropuerto sin que se produjeran heridos (figura 1).

Figura 1. Secuencia fotográfica del incendio

La aeronave sufrió daños importantes en toda la zona anterior al mamparo cortafuegos, resultando especialmente afectados el motor, toda la parte inferior de la carcasa, que se derritió, y también el carenado de la rueda delantera.

En la revisión posterior en el hangar se constató que el incendio se inició en la parte baja del motor (zona del carburador) y desde allí se extendió al resto. Se comprobó también que el sistema de combustible presentaba continuidad en todos sus elementos, sin cortes en las líneas de conducción, y sin conexiones en mal estado, más allá de los daños producidos por el fuego.

Se observaron indicios de que el incendio se inició en la zona del carburador, que en este motor va situado en la parte más baja, y desde allí se extendió al resto. Esto explicaría que la carcasa inferior fuera la que estaba más afectada por el fuego, y también que se desprendiera un intenso humo blanco, propio de la combustión del material plástico del que está fabricada la carcasa.

En lo que a la operación se refiere, el Manual de Operación del Piloto indica que la bomba de combustible debe estar desconectada cuando se realiza el arranque con un motor ahogado. En este caso, la bomba estaba conectada cuando se intentó arrancar por segunda vez. Es probable que además, el motor ya estuviera suficientemente cebado después del primer arranque aunque el piloto no fuera consciente de ello. En estas circunstancias, lo más probable es que el combustible rebosase por la parte superior del carburador durante el segundo intento de arranque y se derramase (a pesar de que no se cebó en esta ocasión), entrando en contacto con algún punto caliente del motor que provocó la ignición.
