RESUMEN DE DATOS

Fecha y hora	Lunes, 21 de febrero de 2011; 16:27 h local¹
Lugar	Aeropuerto de Barcelona

Matrícula	EC-JCV
Tipo y modelo	SWEARINGEN-SA 226 AT Metro II
Explotador	Flightline

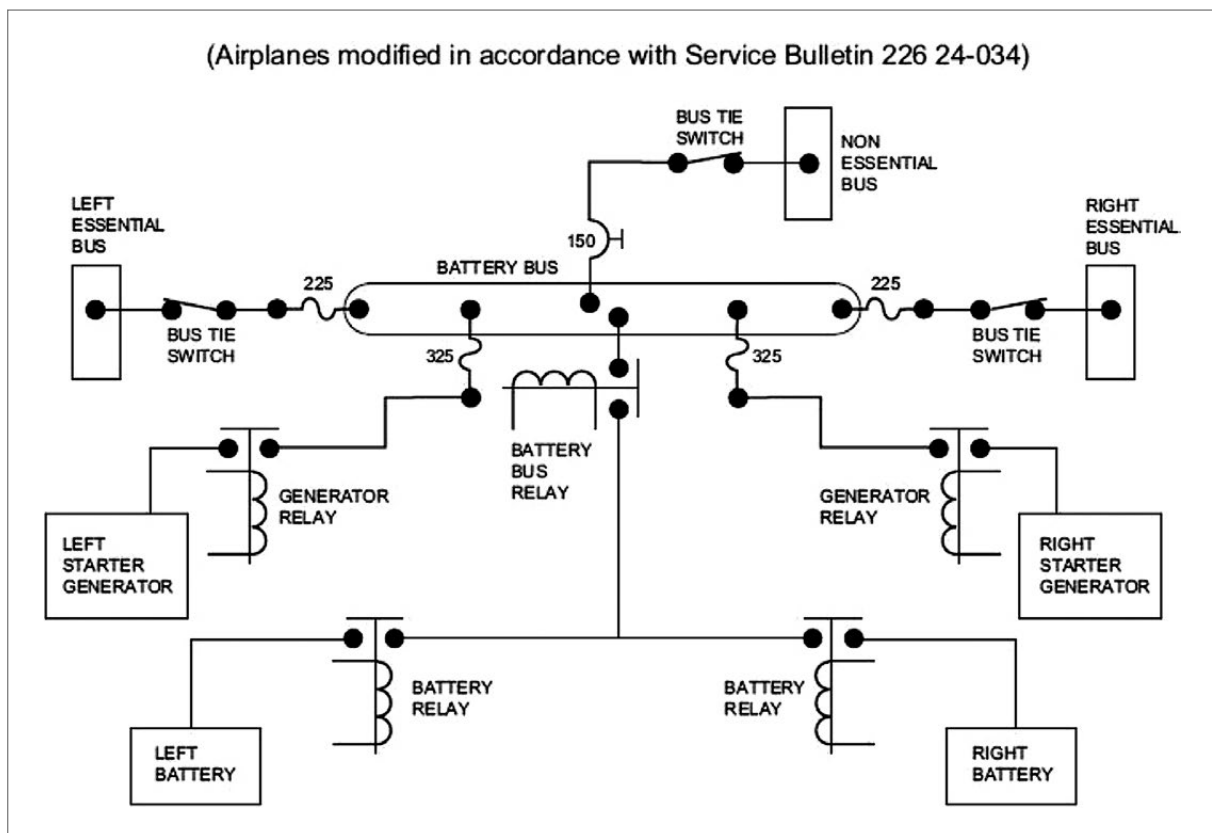
Figura 3. Esquema simplificado del bus de corriente continua (DC)

El esquema de distribución de corriente continua se muestra en la figura 3. El bus de la batería es el punto central de distribución de potencia. Cada batería está conectada, a través de un relé («battery relay»), al relé de bus de la batería («battery bus relay»), y a través de éste al bus de la batería. La energía suministrada a cada bus de elementos esenciales es controlada por un interruptor de 225 A, y la del bus de elementos no esenciales por uno de 150 A. Cada generador suministra potencia al bus de la batería a través de un circuito limitador de 325 A. La energía suministrada a cada bus es distribuida a los interruptores de circuito mediante pequeños bus de barras.

Después del incidente, el sistema eléctrico del avión fue revisado por personal de mantenimiento perteneciente al Operador, los cuales hallaron fundidos dos limitadores de corriente que actúan como fusibles en la entrega de energía eléctrica desde los generadores de corriente de los motores a la barra principal.

Las explicaciones ofrecidas por el Operador sobre el fallo del limitador de corriente derecho son coherentes. Si uno de los terminales de salida del generador se encontraba próximo a la armadura del mismo y entraron en contacto, se pudo producir un cortocircuito que fundió el limitador.

No obstante, la pérdida total de energía eléctrica sobrevino porque se fundieron los dos limitadores de corriente, y se interrumpió el suministro de energía eléctrica entre los generadores de corriente y la barra principal que distribuye la energía eléctrica a los distintos componentes del avión.

Estos limitadores están diseñados para poder asumir toda la carga eléctrica del avión en el caso de fallo de uno de ellos. Por tanto, aunque el limitador izquierdo, tuvo que asumir toda la carga eléctrica del avión no tenía por qué haberse fundido también. Debido al retraso en el conocimiento del suceso, no se pudo realizar una inspección detallada antes de que el avión se pusiera de nuevo en servicio, lo que ha impedido realizar una investigación más exhaustiva sobre el origen del fallo del limitador de corriente izquierdo.
