**RESUMEN DE DATOS**

Fecha y hora	<b>Domingo, 1 de mayo de 2011; 18:00 h local<sup>1</sup></b>
Lugar	<b>Aeródromo de Igualada (Barcelona)</b>

Matrícula	<b>EI-JSM</b>
Tipo y modelo	<b>CESSNA 172R</b>
Explotador	<b>Privado</b>

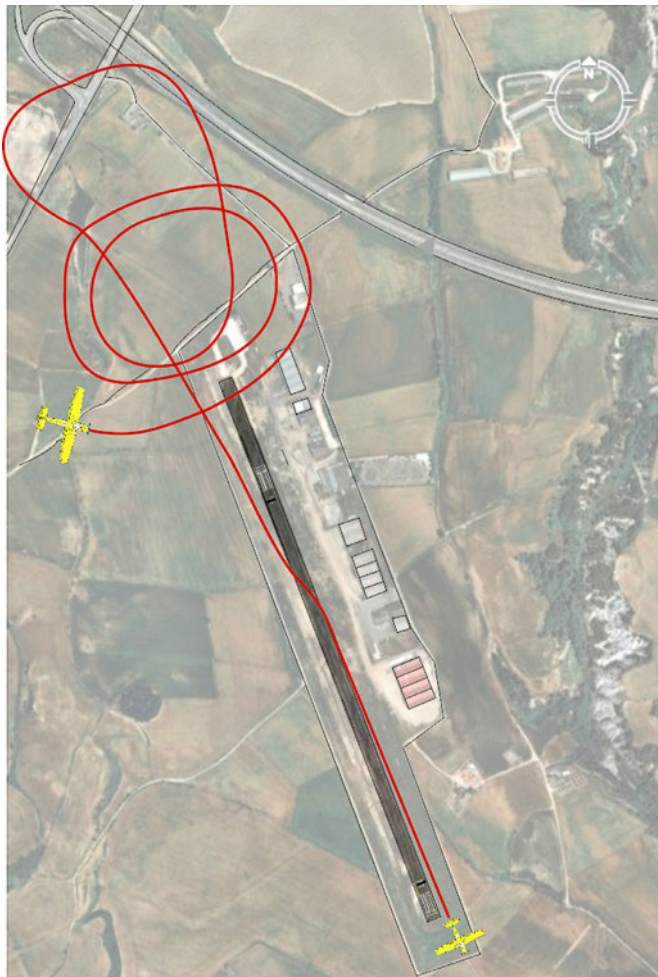
Figura 1. Maniobra aproximada realizada por el piloto

otra vuelta en el mismo sentido pero manteniendo la altura. Esta última vuelta resultó más amplia, alejándose hacia el noroeste. Al completarla quedó situado en el tramo final para el aterrizaje en la cabecera 17 (véase figura 1)<sup>2</sup>. De acuerdo con su información, pensó que se había quedado muy bajo y aceleró, haciendo que el avión se elevará en exceso. No obstante, decidió continuar con la maniobra y realizar una toma y despegue. Durante la toma, tocó aproximadamente en la mitad de la pista, y al contacto con la misma perdió el control del avión y se salió por el margen izquierdo. En su recorrido por fuera de la pista dio dos botes, y ante la imposibilidad de continuar con el despegue optó por intentar detener el avión. Finalmente se salió por el final de pista, y colisionó contra la valla del aeródromo, que derribó y rebasó, quedando detenido junto a un camino que bordea las instalaciones.

De acuerdo con sus declaraciones, antes de iniciar el descenso en espiral volaba a 3.000 ft, y durante su ejecución descendió 1.000 ft. Después de este descenso realizó una tercera vuelta manteniendo la altitud, que terminó situándole al principio del tramo final de la aproximación. Esto quiere decir que la última vuelta la hizo a unos 2.000 ft. Además tras el último giro aplicó motor para ganar altura al tener la percepción de encontrarse demasiado bajo.

Se considera como factor contribuyente el hecho de que el piloto no realizara el circuito de tráfico de aeródromo, haciendo en su lugar un descenso en espiral y un viraje de 360° en una zona anterior a la cabecera.
