RESUMEN DE DATOS

Fecha y hora	Jueves, 9 de junio de 2011; 09:40 h UTC¹
Lugar	Aeropuerto de Tenerife Norte (GCXO), Tenerife

Matrícula	EC-KDP
Tipo y modelo	Piper PA-34-200T «Seneca II»
Explotador	Privado

INFORME

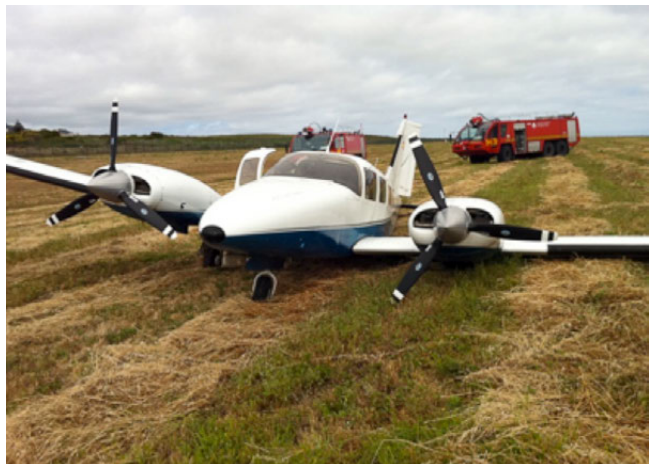
Figura 1. Posición final de la aeronave

La aeronave realizaba un vuelo local de verificación de una hora de duración, con salida y destino en el aeropuerto de Tenerife Norte (GCXO). A bordo iban el piloto a verificar y el examinador. Cuando realizaban la aproximación, al configurar la aeronave para el aterrizaje y bajar el tren, el examinador (en adelante piloto al mando), se dio cuenta de que la luz verde de la pata izquierda del tren estaba apagada y que la luz roja de tren inseguro («tren en tránsito») permanecía encendida y la bocina de esta alarma sonando. A lo largo del tramo final del circuito, el piloto al mando realizó dos ciclos de tren sin resultado satisfactorio, por lo que se decidió hacer una aproximación baja, pasando cerca de la torre de control del aeropuerto para que realizara la comprobación del estado del tren. El personal de torre confirmó que las patas parecían estar extendidas, pero que no podían confirmar si estaban bloqueadas. La aeronave se dirigió entonces hacia el tramo de viento en cola derecha de la pista 30 y el piloto al mando procedió a realizar otro ciclo de extensión-retracción del tren, de nuevo sin éxito, por lo que se decidió, según el Manual de Operación del Piloto, realizar el procedimiento de extensión del tren por emergencia. Este procedimiento tampoco consiguió variar el estado de las indicaciones en cabina. El piloto al mando decidió realizar el procedimiento de aterrizaje intentando tener especial cuidado en la toma. Aterrizó tocando primero con la rueda derecha del tren, rodando unos 200 m hasta que, al tocar la rueda izquierda, la pata cedió, produciéndose una fuerte guiñada de hacia la izquierda provocando que la aeronave se saliera de la pista a la altura de la salida E3 (véase Anexo 1), quedando finalmente a unos 40 m del eje de la pista y virada 180° de la trayectoria inicial de aterrizaje.

La aeronave sufrió daños, fundamentalmente en el plano izquierdo (borde marginal, alerón y flap), el tubo pitot arrancado, roces y golpes en la parte inferior del fuselaje y en el estabilizador horizontal trasero.

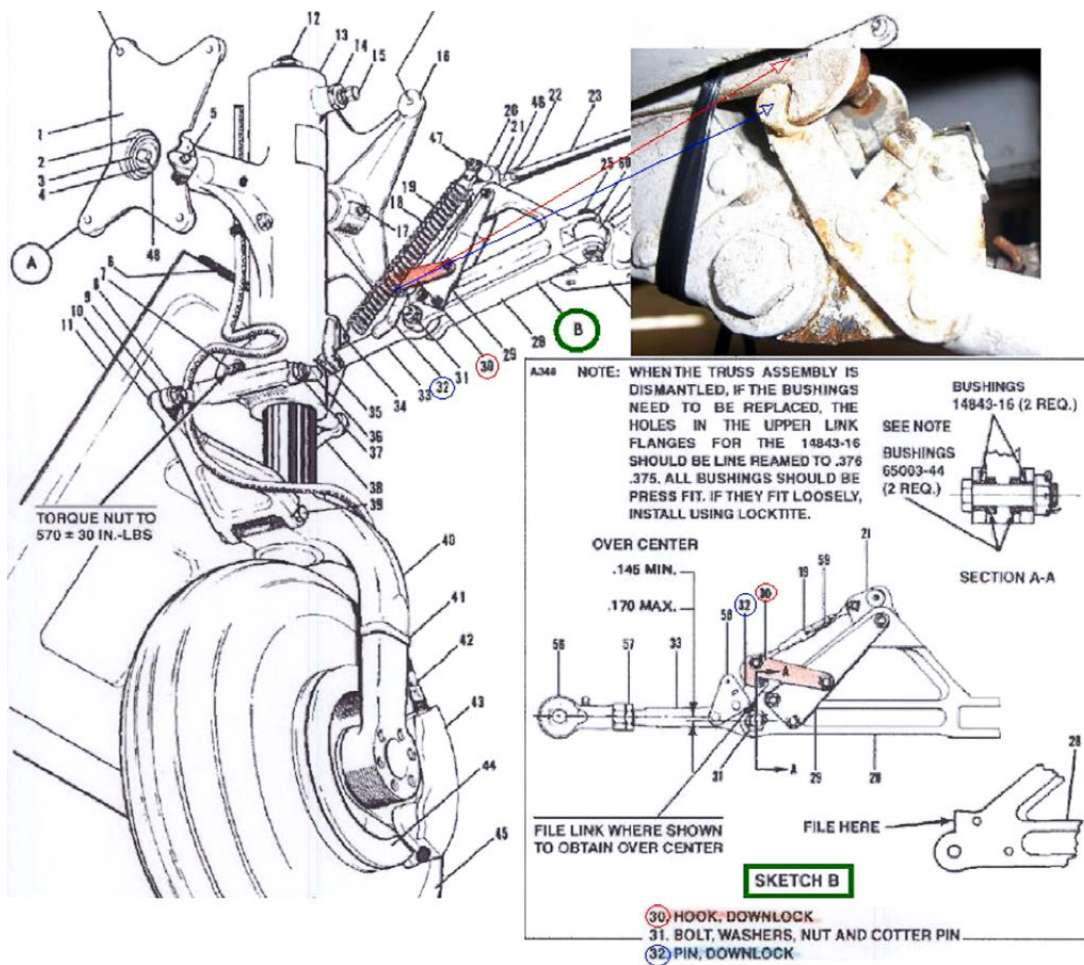
Figura 3. Estructura del tren y de su bloqueo

El sistema de bloqueo de las patas consiste en una pestaña o gancho que, una vez realizada la extensión total del sistema mecánico, queda alojado en un pequeño pin que impide que la rueda pueda retraerse (véase figura 3)².

² Gancho con referencia 30 y pin referencia 32.

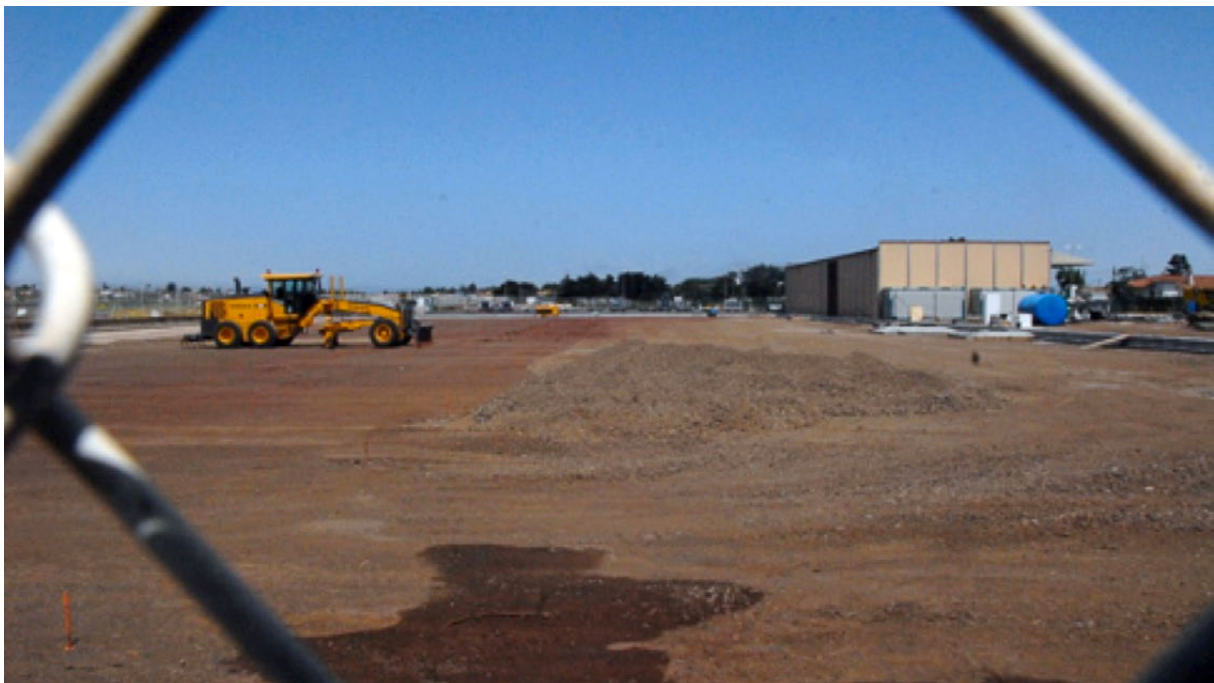
Figura 4. Obras en el recinto anexo al aparcamiento habitual de la aeronave

En el periodo correspondiente al incidente se estaban realizando obras en la plataforma del aeropuerto, en una zona cercana al estacionamiento habitual de la aeronave (a unos 20 metros más o menos). Estas obras consistían en el levantado del suelo y excavado de unos dos metros de profundidad con el objeto de la construcción de una plataforma y un hangar (véase Anexo 1 y figura 4).

Habitualmente, la aeronave estaba estacionada en la plataforma de aviación general, a la intemperie y muy próxima a una zona de obras de ampliación de plataforma, lo que implicaba un área de movimiento de tierra y polvo arrastrados principalmente hacia el estacionamiento de la aeronave debido a los vientos del Norte característicos de la isla.

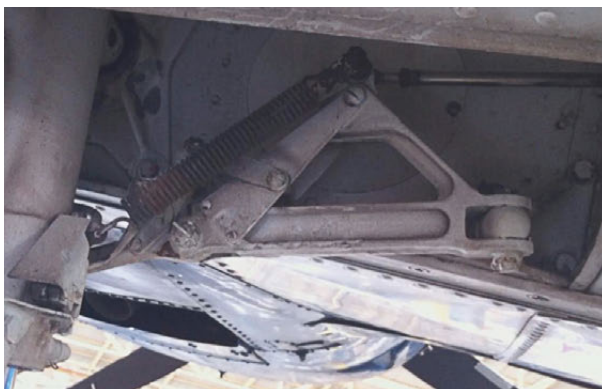
Una vez trasladada la aeronave al hangar y subida en gatos, se realizó de nuevo comprobación del sistema de tren de aterrizaje. El tren izquierdo se comportaba de igual manera, todo el tren bajaba con la bomba hidráulica pero la pata izquierda no conseguía bajar del todo ni bloquearse. Se comprobó el funcionamiento mediante el sistema de bajada del tren en emergencia obteniendo los mismos resultados. Finalmente, para conseguir bloquear la pata izquierda había que terminar de estirar ésta manualmente, haciendo bastante fuerza y haciendo palanca con algún utensilio, tipo destornillador, para conseguir que las pestañas de bloqueo bajaran. Se confirmó el correcto funcionamiento de la bomba y se comprobó el nivel del líquido hidráulico.

Estado del sistema de tren izquierdo sin bloquear

Figura 5. Vista y estado del mecanismo de bloqueo de la pata izquierda del tren

Durante la inspección, tanto a pie de pista en el lugar del incidente, como «a posteriori» en el hangar, se comprobó que la bomba del sistema hidráulico encargado de bajar el tren funcionaba correctamente, ya que las tres patas bajaban, aunque la izquierda no bloqueaba. El nivel de líquido hidráulico era correcto y los sistemas de aviso en cabina de tren inseguro habían funcionado. El sistema mecánico de la pata izquierda del tren presentaba signos de polvo, corrosión y falta de engrase, lo que dificultaba la extensión total de la pata y con ello la de las pestañas de bloqueo. Había que realizar palanca con gran fuerza para conseguir que el sistema blocara completamente. El hecho de que el Centro de Mantenimiento habitual de la aeronave se encontrara en otra isla dificultaría la posible detección temprana y corrección de esos signos de corrosión y su severidad. De forma añadida existían zonas que habían sido repintadas sobre corrosión.

Con la información disponible se considera que el incidente ocurrió debido a una restricción en el sistema de despliegue y bloqueo del tren izquierdo que impidió que la pata izquierda se desplegara completamente y con ella las pestañas de bloqueo. La peculiaridad de la zona, con ambiente húmedo y salino y la poca actividad de vuelo de la aeronave habrían propiciado la acumulación de agua y polvo en la zona del tren, produciendo una restricción no detectada hasta el momento de actuación en el despliegue de éste.

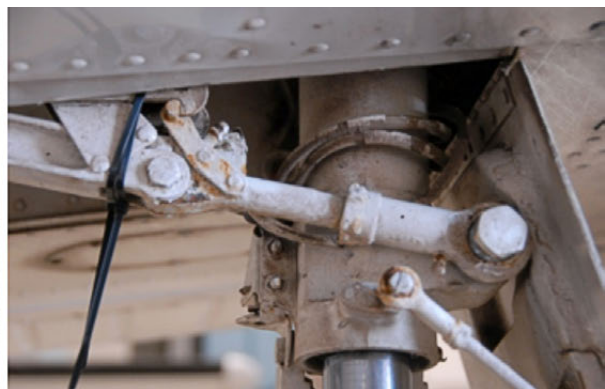
Estado del sistema de tren izquierdo en posición de bloqueo con brida
