Fecha y hora	<b>Lunes, 11 de julio de 2011, 21:00 h local</b>
Lugar	<b>San Carles de la Rápita (Tarragona)</b>

Matrícula	<b>EC-JLB</b>
Tipo y modelo	<b>AIR TRACTOR AT-802A</b>
Explotador	<b>SAETA (Servicios Aéreos Europeos y Tratamientos Agrícolas)</b>

Tipo de operación	<b>Trabajos aéreos – Comercial – Lucha contra incendios</b>
Fase del vuelo	<b>Amerizaje</b>

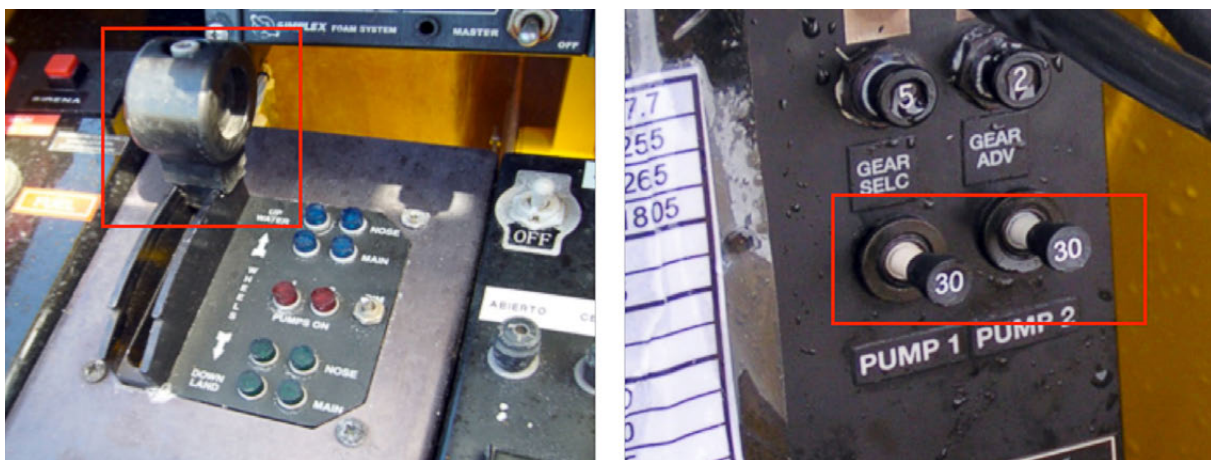
En cabina se pudo comprobar que la palanca del tren estaba en su posición de tren arriba y correctamente alojada y que los disyuntores («circuit breakers») de los motores de las bombas de hidráulico del tren (señaladas como PUMP 1 y PUMP 2) estaban saltados. La manivela de extensión del tren en manual estaba guardada, la palanca de hélice estaba en la posición de «hacia delante», la posición de los flaps era 20° y el sistema de recogida de agua («scoop») estaba en manual. El disyuntor (GEAR ADV) asociado al aviso acústico del tren no estaba saltado.

Figura 2. Posición de la palanca de tren en UP y disyuntores de las bombas del tren saltados

Por lo tanto, parece que con toda probabilidad los disyuntores estuvieron saltados desde el principio del vuelo debido a una actuación sobre los mismos del piloto durante la preparación del vuelo.

La aeronave EC-JLB realizó la maniobra de amerizaje con el tren extendido debido posiblemente a una actuación, no indicada en las listas de chequeo, sobre los disyuntores de las bombas de hidráulico para evitar el ruido que producen en cabina durante la preparación del vuelo. Esto dejó inoperativo al tren que, durante todo el vuelo, permaneció en la posición de abajo y bloqueado. Ni el estado de los disyuntores ni las indicaciones visuales de tren abajo y bloqueado fueron detectados por el piloto durante el vuelo, debido a una incompleta ejecución de los procedimientos.

**REC 38/12.** Se recomienda a SAETA (Servicios Aéreos Europeos y Tratamientos Agrícolas), como responsable de la operación, y en cuanto a las listas de verificación que:

- Refuerce la formación a sus pilotos sobre la necesidad de ejecución de las listas de verificación como elemento de seguridad que ayuda a asegurar que la configuración de la aeronave es la correcta, teniendo en cuenta además que es una operación para un único piloto.
- Realice un análisis sobre la idoneidad de las listas que utiliza como posible causa de la no ejecución completa y rutinaria de las mismas durante las operaciones. La revisión debería valorar, al menos aspectos como el tamaño de letra, numeración de tareas y cantidad de tareas en cada lista.
- Adapte las listas de verificación al equipamiento adicional instalado a bordo de cada aeronave. En concreto, respecto a la aeronave EC-JLB deberían incluirse las comprobaciones previas a la operación del sistema de aviso de la posición del tren.
