RESUMEN DE DATOS

Matrícula	EC-EIZ
Tipo y modelo	AIR TRACTOR AT-401
Explotador	Avialsa T-35, S.L.

INFORME

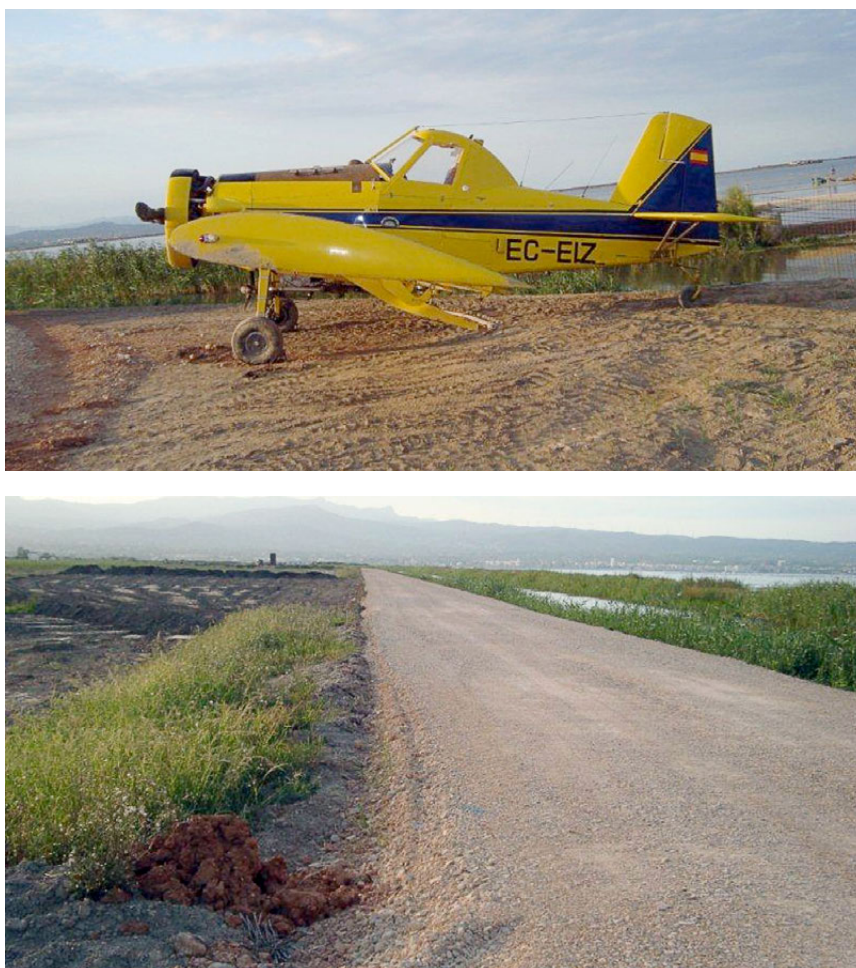
Figura 1. Estado de la aeronave EC-EIZ tras el incidente y camino donde aterrizó

El piloto abandonó la aeronave por sus propios medios y no sufrió daños personales. La aeronave quedó con medio motor sumergido en la acequia.

La aeronave sufrió daños en el extremo del ala, una de las palas de la hélice, el alerón izquierdo y en el motor por haber estado sumergido en el agua de la acequia. Todos los daños fueron producidos como consecuencia de la salida del camino en el que aterrizó. El avión se retiró de la acequia por medio de una grúa y se inspeccionó allí. Los depósitos derecho e izquierdo tenían combustible. No había indicios de fugas de aceite ni de ningún otro fluido.
