RESUMEN DE DATOS

Fecha y hora	Sábado, 23 de julio de 2011; 13:05 h local¹
Lugar	Proximidades del aeródromo de Santa Cilia de Jaca (Huesca)

Matrícula	G-CCRC
Tipo y modelo	CESSNA TU-206 (S/N: U206-07001)
Explotador	Centro de Paracaidismo Pirineos

Tipo y modelo	TELEDYNE CONTINENTAL MOTORS TSIO 520-M7B (S/N: 532404)
Número	1

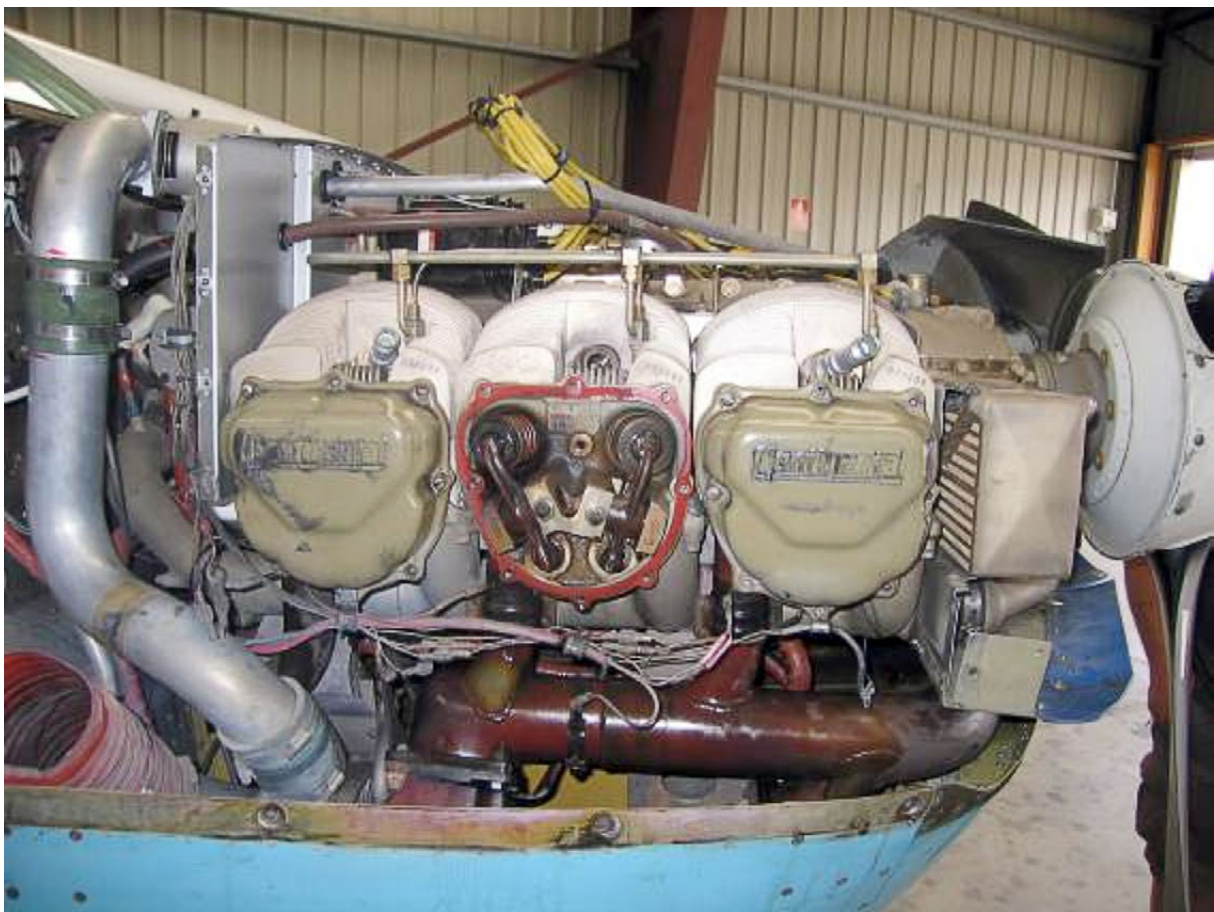
Tras el aterrizaje de emergencia, fuera de campo y sin potencia, se comprobó que no hubo otros daños en la aeronave ajenos a los internos del motor y que éstos afectaban principalmente al cilindro n.º 3.

Figura 1. Fotografía del lado derecho del motor; cilindros n.ºs 1, 3 y 5

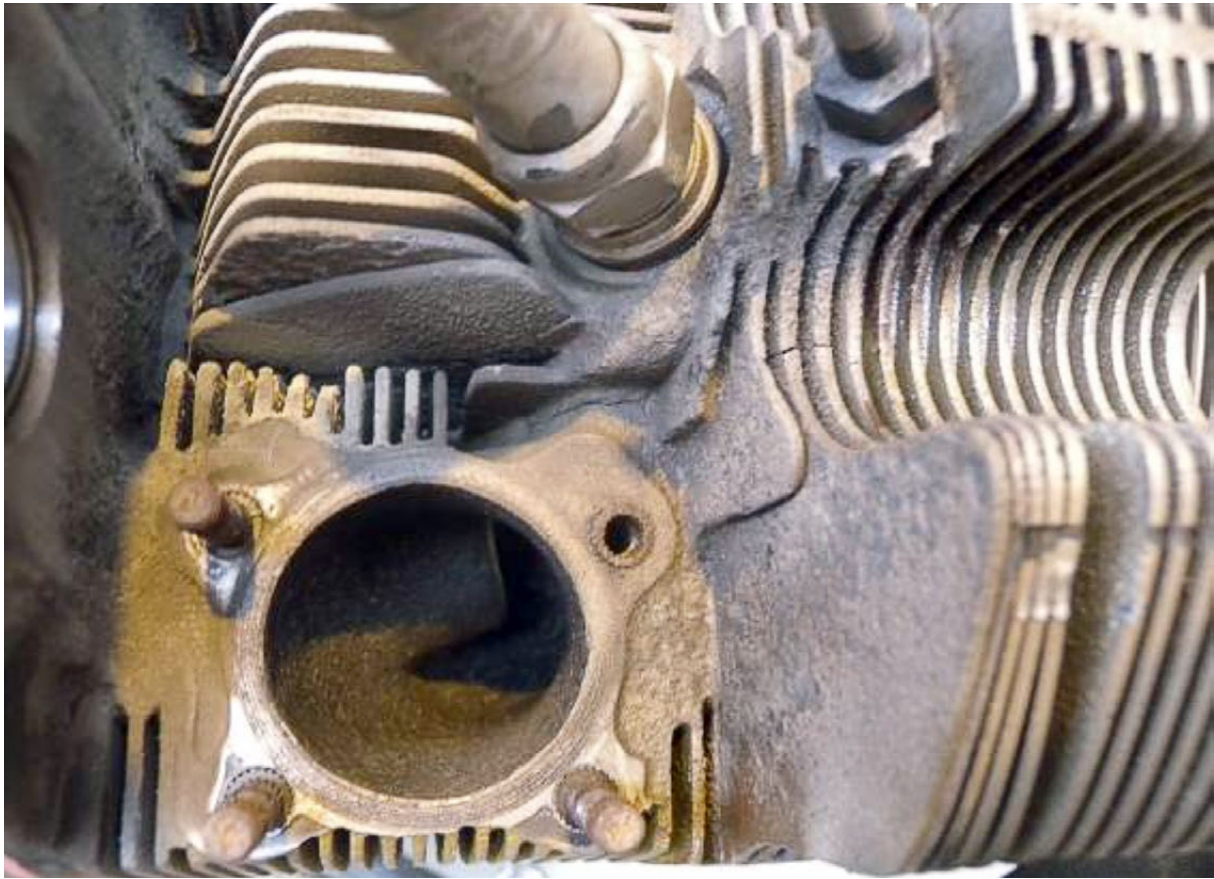
Figura 2. Grietas en las cercanías del orificio de escape y de la bujía inferior del cilindro n.º 3

Como consecuencia de los anteriores daños se apreciaba en el exterior del motor la pérdida de aceite de refrigeración por la junta del cilindro n.º 3, abultamiento en el cárter en la zona de sujeción del cilindro n.º 3 y una grieta reciente en la boca de la bujía superior del mismo cilindro.

Otros daños encontrados y sin aparente relación con los desperfectos producidos por el fallo de la válvula de escape del cilindro n.º 3 fueron: grietas y depósitos de gases de escape en las aletas del cilindro en la zona de colector de escape; aflojamiento de un espárrago de este colector y su collarín de freno roto; deformación y agrupamiento de varias aletas de refrigeración del cilindro n.º 3; una grieta circunferencial superior a 180° en la boquilla de escape del cilindro n.º 3.

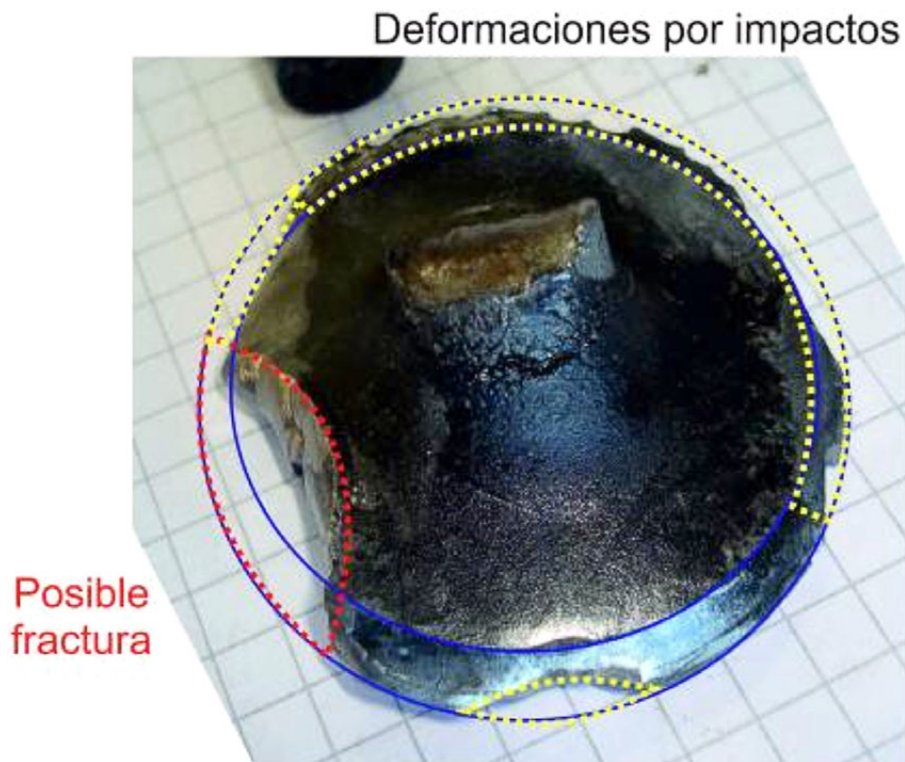
Se descubrió que el fallo de material principal era la rotura del vástago en el cuello de la válvula de escape del cilindro No.3. La cabeza de la válvula separada había caído al interior del cilindro en funcionamiento del motor e iniciado la cascada de daños en el interior del motor. Examinado el aceite de lubricación y refrigeración del motor se halló pleno de partículas brillantes de bronce.

La cabeza de la válvula de escape del cilindro n.º 3, sufrió múltiples golpes en el interior del cilindro tras su separación del vástago. Todos estos golpes provocaron muchas deformaciones tanto en el resto de vástago como en todo el perímetro circunferencial. No obstante el examen de esta cabeza muestra una muesca mayor en su faldón, el cual parece producto de una rotura parcial de la cabeza anterior a su desprendimiento por rotura del vástago, tal como se aprecia en la figura 3.

Figura 3. Cabeza de la válvula del cilindro n.º 3

- La válvula falló por fatiga térmica.
- Las mediciones de dureza de los materiales se encontraban dentro de la especificación de diseño.
- No se identificó ningún tipo de anomalía en el material.

Aun sin saber exactamente como se inició el fallo, si se puede estimar que al haber afectado a uno solo de los cilindros, la causa debe tener relación con alguna particularidad de ese cilindro y de su montaje y reglaje. Por los indicios hallados y enumerados, muy probablemente por un mal asiento de la válvula de escape, y fallo en la estanqueidad o fuga por esta válvula (véase figura 7), que produjo como primera etapa de degradación una pérdida de material en el perímetro de la cabeza de esa válvula (véase figura 3).

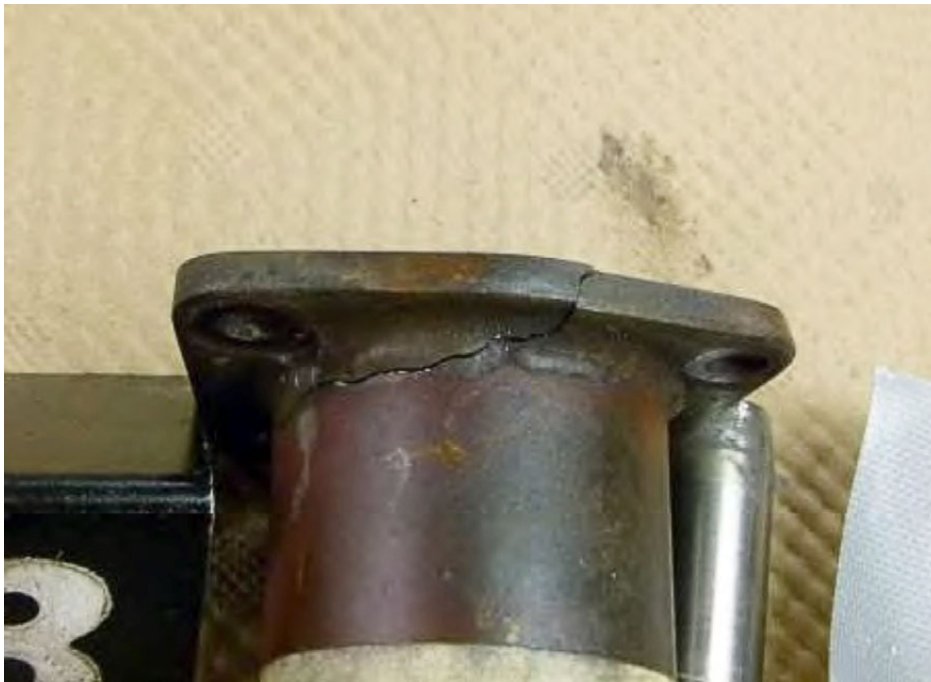
Figura 4. Grietas en boquilla de escape n.º 3, con signos de sobrecalentamiento

Las grietas en el exterior del cilindro n.º 3 y en la boquilla y tubos de escape, así como el deterioro, las decoloraciones y daños en las guarniciones de los cables e instalaciones de la zona evidencian que la combustión no estaba confinada a la cámara de combustión y que las llamas alcanzaban a los tubos de escape. Deberían haberse tomado los signos de esos deterioros, observables externamente al abrir los capós, como indicios del funcionamiento anormal de ese cilindro.

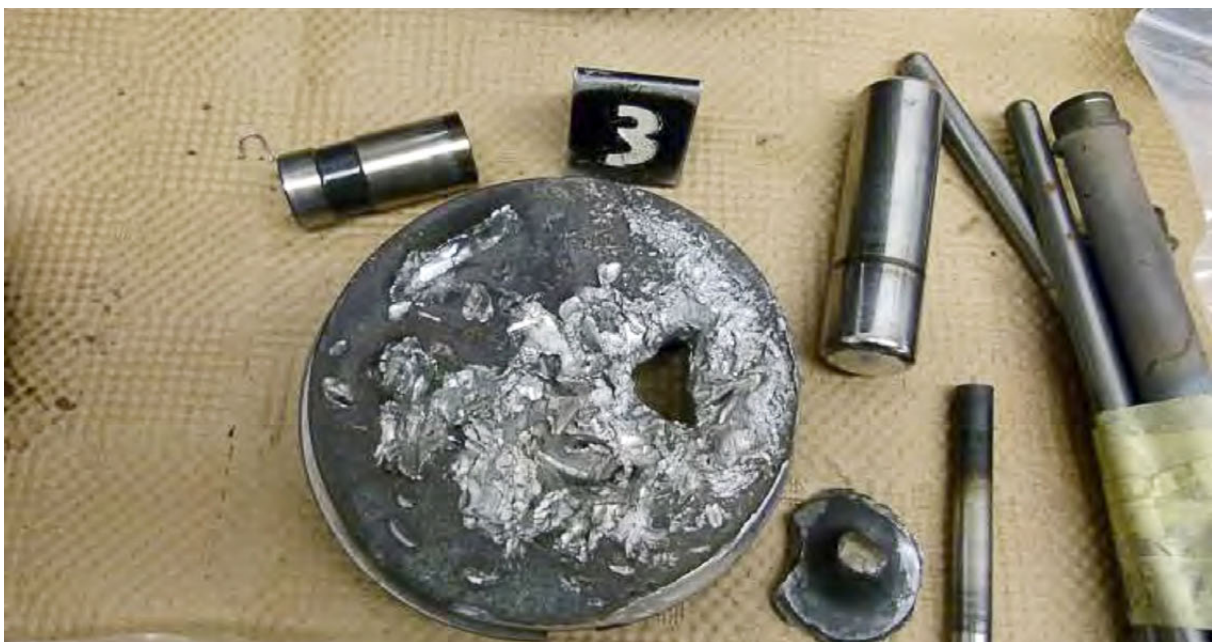
Los demás daños en el cilindro n.º 3 (biela torcida, pistón aplastado, taqué o varilla empujadora doblada, etc.) se consideraron también secundarios y producidos por el funcionamiento del motor impulsado por los cinco cilindros restantes tras el fallo de la válvula de escape del cilindro n.º 3.

- El cilindro n.º 3 y sus órganos internos, pistones, segmentos, biela, etc., presentaban daños mecánicos intensos y extensos.
- La cabeza de la válvula de escape del cilindro n.º 3 se recogió del interior del cilindro.
- Los demás componentes de caja de engranajes, turbocompresor, semi-cárteres, etc., estaban bien o con daños exteriores mínimos.

Figura 5. Pistón, válvula y otros elementos del cilindro n.º 3

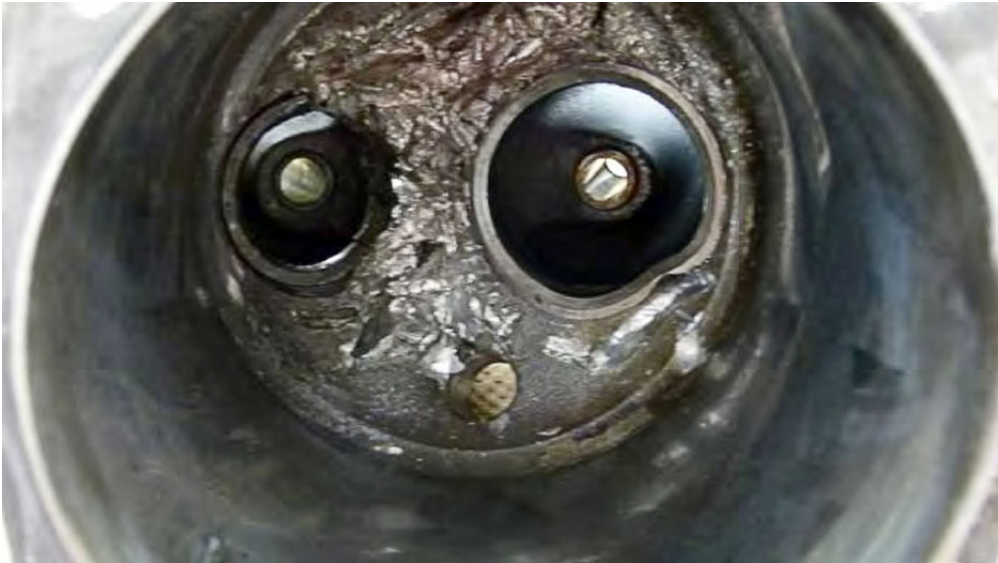
Figura 6. Interior del cilindro n.º 3
