RESUMEN DE DATOS

Fecha y hora	Sábado, 17 de septiembre de 2011; 11:12 h UTC
Lugar	Aeropuerto de Palma de Mallorca

Matrícula	EC-LAJ	LN-RRH
Tipo y modelo	AIRBUS A320-214	BOEING B-737-800
Explotador	Orbest	SAS

INFORME

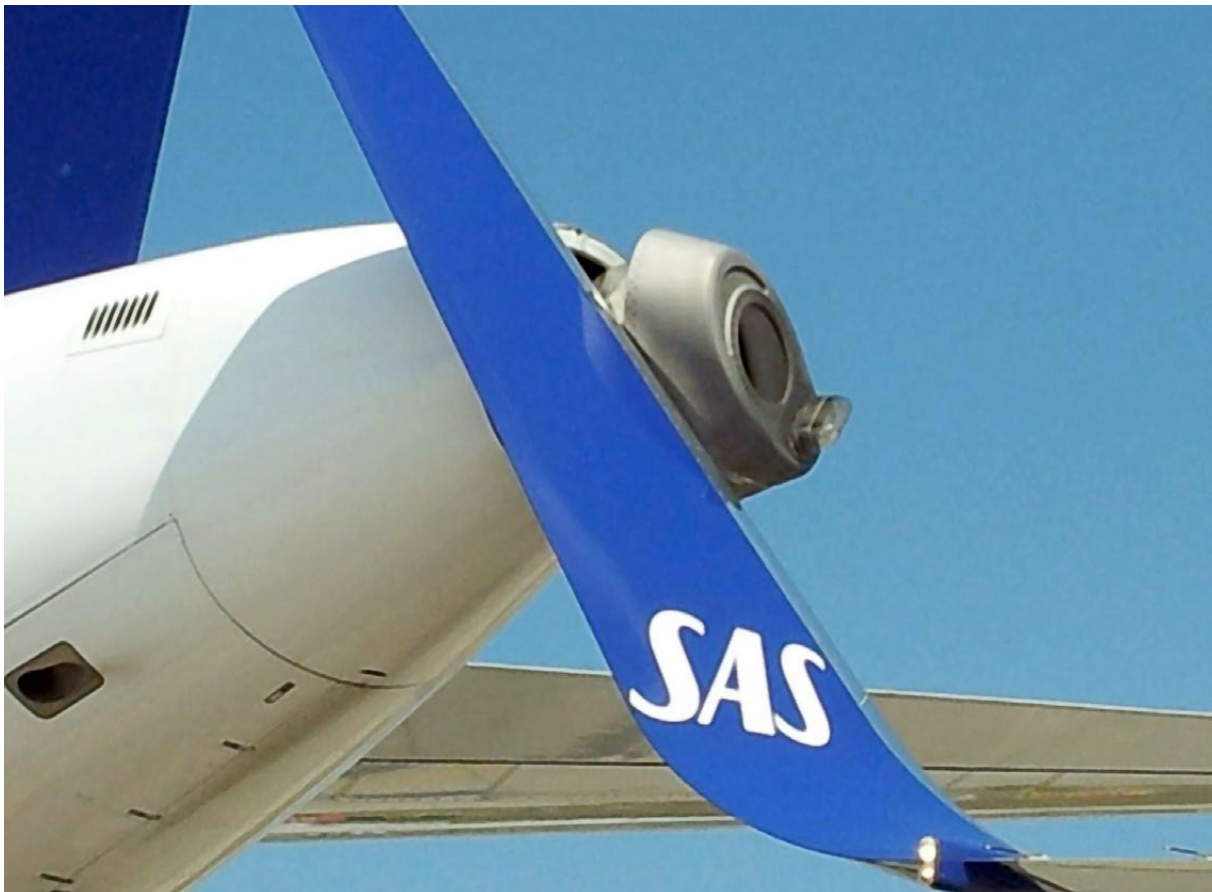
Figura 1. Fotografía del «winglet» del B-737 enganchado a la tobera de salida de gases del APU del A320

El controlador envió un señalero para que comprobase si había habido impacto entre ambas aeronaves, constatando que había habido contacto y que el «winglet» del plano izquierdo del B-737 estaba enganchado al cono de salida de gases del APU del A-320.

La aeronave Airbus A320, matrícula EC-LAJ, tuvo daños en la parte trasera del fuselaje, que requirieron que se cambiase toda la sección que va desde la cuaderna 84 hasta el final del fuselaje, el conducto de escape de gases del APU y la estructura de raíles que sujeta esta parte, así como la reparación del mamparo cortafuegos de la cuaderna 84.

El Boeing B737, matrícula LN-RRH, tuvo daños en el borde de ataque y en algunas zonas del recubrimiento del «winglet» del plano izquierdo.

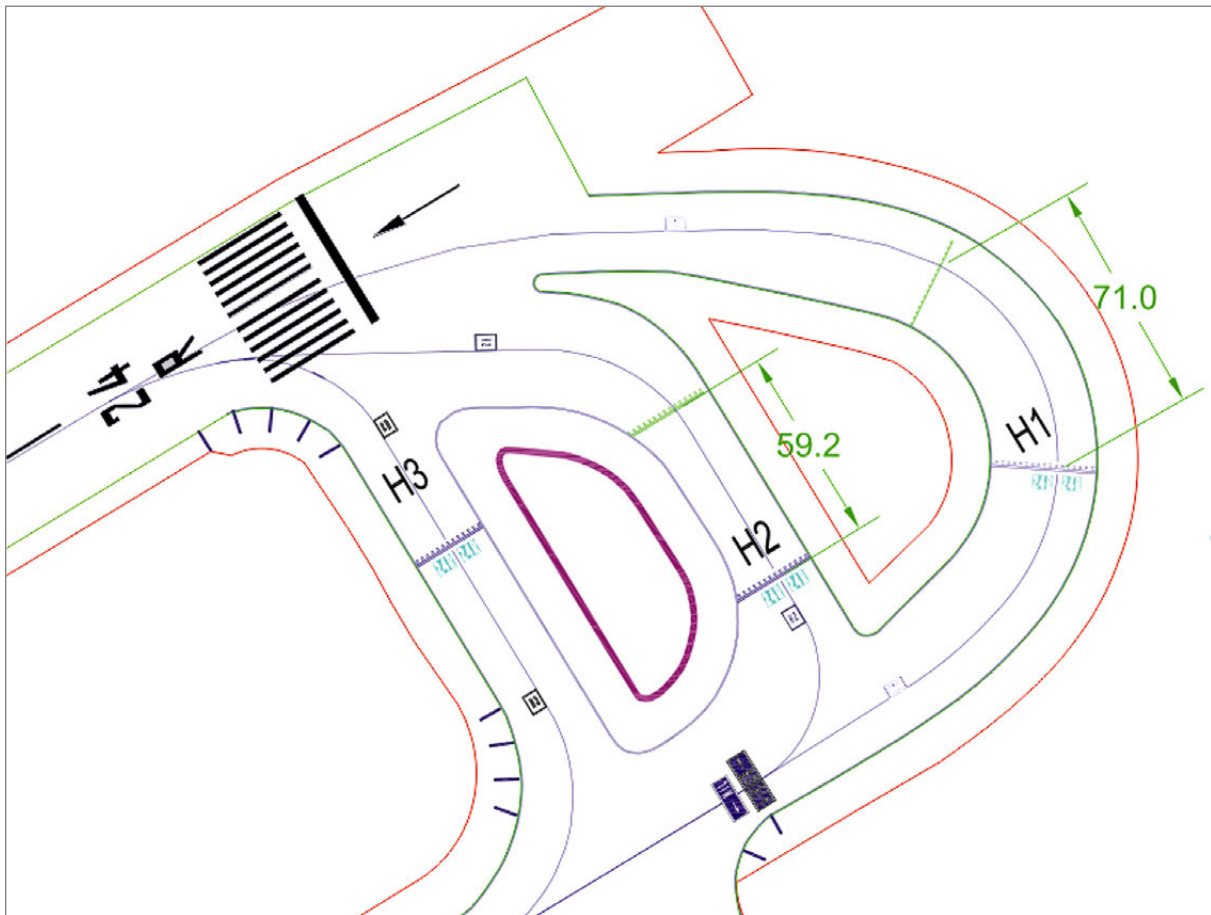
Por este motivo, se decidió que debían retranquearse los puntos de espera H-1 y H-2 una distancia de 71 m y 59,2 m, respectivamente, para que no se produjeran perforaciones en la superficie de aproximación (véase figura 2), aunque no se fijó ningún plazo para ello. Como consecuencia del retranqueo, se reduciría la distancia entre dichos puntos de espera y el eje de la calle de rodaje «North» hasta un nivel «inaceptable».

Figura 2. Retranqueo de los puntos de espera H-1 y H-2

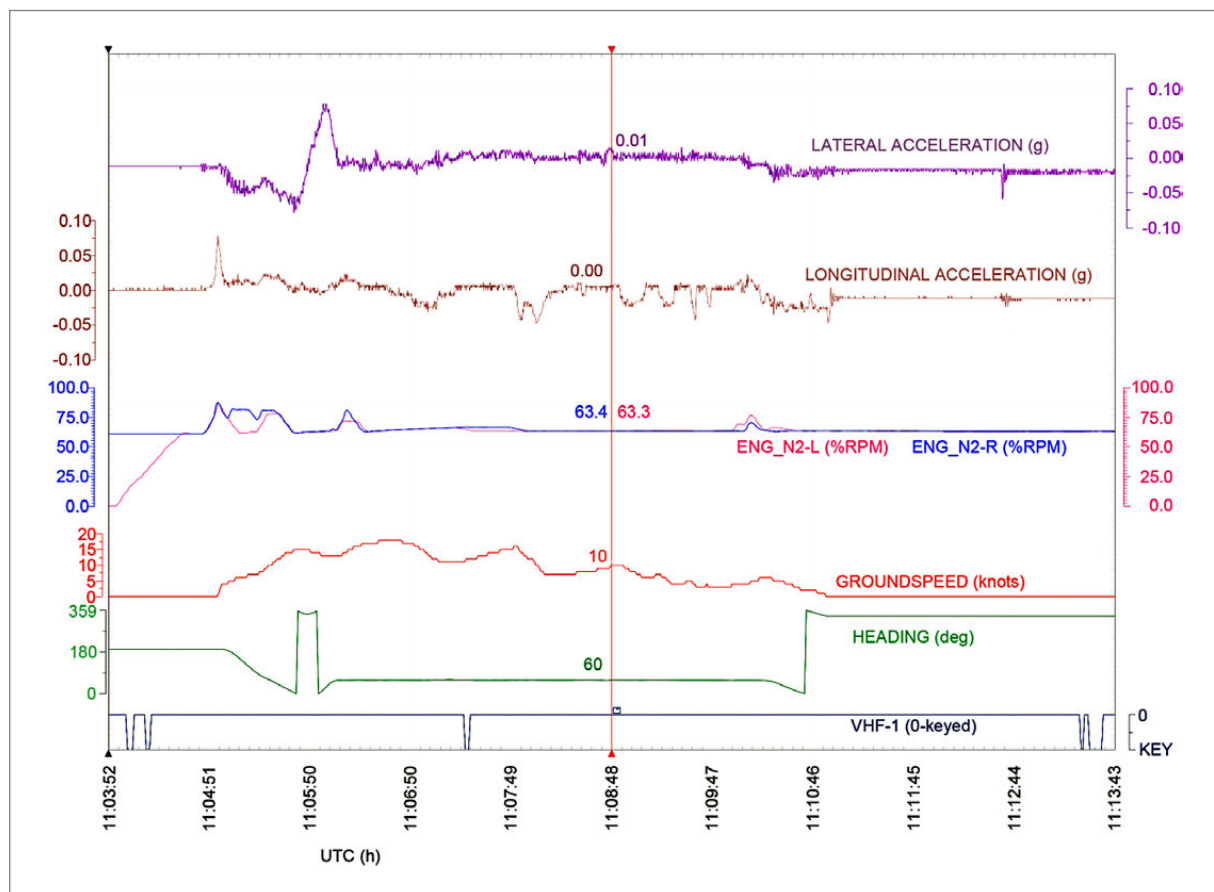
La tripulación inició la secuencia de arranque de motores a las 11:03:05 UTC, comenzando con el motor n.º 2 (derecho). Alrededor de 1 min después procedió al arranque del motor n.º 1 (izquierdo), de forma que a las 11:04:30 UTC ya estaban ambos motores en marcha a ralentí de tierra.

Figura 3. Evolución de las aceleraciones lateral y longitudinal, N2 de motores, velocidad respecto del suelo, rumbo y pulsado del botón de comunicaciones. Aeronave Airbus A320, matrícula EC-LAJ

A las 11:04:04 UTC, reflejado por la pulsación de VHF en el gráfico 3, llamaron a control de rodadura para indicar que estaban listos para rodar.

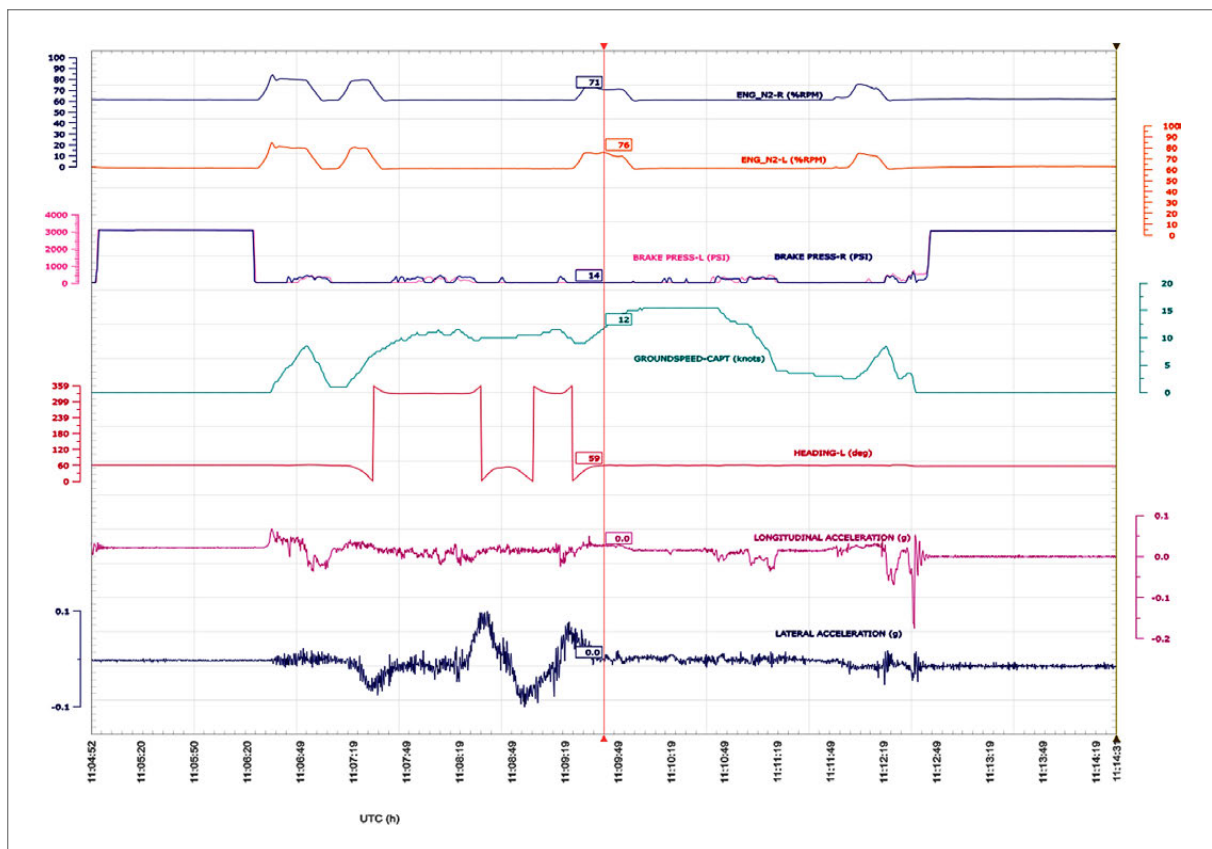
Según puede observarse en el gráfico, la aeronave comenzó a moverse a las 11:06:30 UTC. El giro para tomar la calle de rodaje «North», que es el último viraje a la derecha, empezó a hacerlo a las 11:09:19 y lo terminó alrededor de las 11:09:40. Continuó rodando por esta calle (rumbo 060), aumentando su velocidad hasta un máximo de 15 kt. A partir de las 11:10:40 se observa que la tripulación aplicó frenos y la aeronave comenzó a disminuir su velocidad, de forma que a las 11:11:20 UTC se había reducido hasta los 3 kt.

Figura 4. Evolución de las N2 de motores, presión circuitos de frenos, velocidad respecto del suelo, rumbo y aceleraciones longitudinal y lateral. Aeronave Boeing B737, matrícula LN-RRH

Continuaron durante algo menos de 1 minuto avanzando a baja velocidad. Luego la aumentaron ligeramente, y alrededor de 20 s después aplicaron frenos y redujeron la velocidad hasta 2-3 kt.

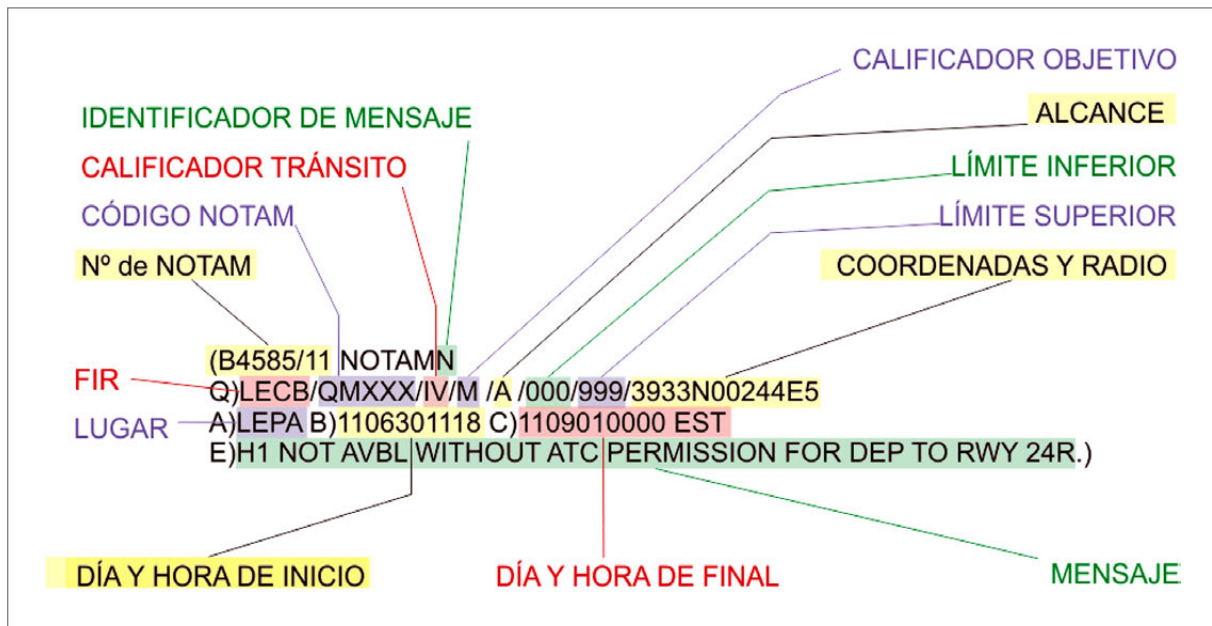
Figura 6. Identificación de los campos en un NOTAM

La figura 6 contiene el primer NOTAM que se publicó en relación a las restricciones de rodaje en el aeropuerto de Palma de Mallorca. En la figura se han identificado cada uno de los campos que componen el NOTAM, y a continuación se explica el significado de cada uno de ellos.
