RESUMEN DE DATOS

Matrícula	EC-CXP
Tipo y modelo	CESSNA 172-H «Reims»
Explotador	Aeroclub de Sevilla

INFORME

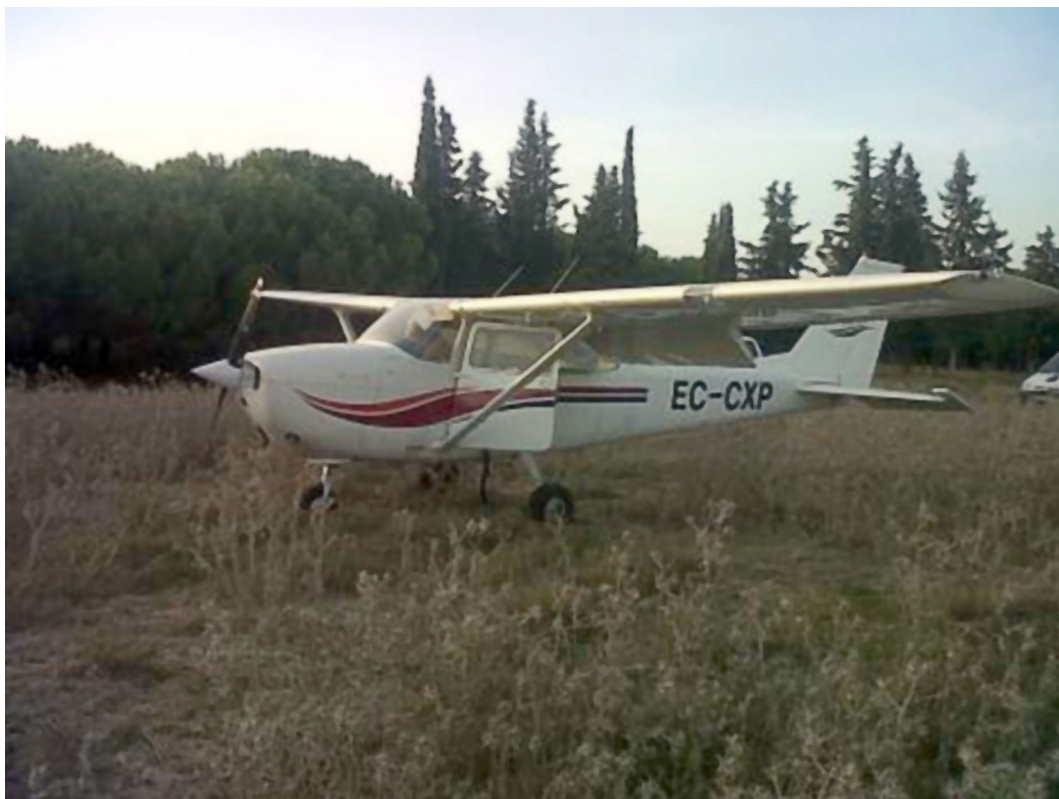
Los ocupantes resultaron ilesos. La aeronave no sufrió daños de consideración exceptuando aquellos confinados al motor.

Figura 1. Fotografía de la aeronave en el lugar del aterrizaje

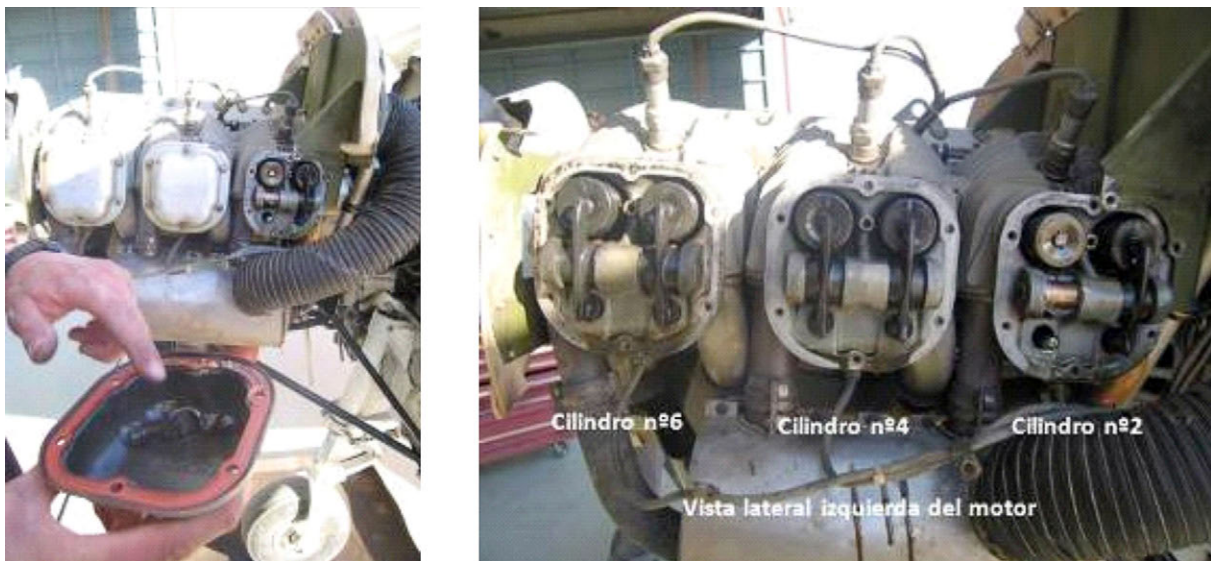
Tras el incidente, se procedió a realizar la inspección de la aeronave. Se realizó una puesta en marcha del motor comprobándose un fuerte «petardeo» a bajas revoluciones. Posteriormente se procedió a comprobar el estado de las bujías, rampas de encendido y estado de los conductos de la admisión y del escape. A continuación se procedió a realizar el desmontaje del motor. Se desmontaron las tapetas de la culata, donde van situadas las válvulas, observándose que el balancín de la válvula de escape del cilindro número 2 se encontraba partido en dos (véase Figura 5).

Una vez comprobado que los balancines del resto de los cilindros no tenían daños, se centró la inspección en el cilindro número 2 desmontándolo en su totalidad. Se comprobó el estado de las válvulas, guías de las válvulas, ejes de balancines, cilindro y pistón, no apreciándose daños a excepción del balancín roto. Había restos de aceite y tanto los ejes como los balancines aparecían bien lubricados. El eje común del balancín de escape y de admisión no estaba deformado. Todos los balancines tenían el número de parte (P/N) 35636/RR.

Figura 5. Desmontaje de las tapetas de los cilindros 2, 4 y 6 y estado de balancines

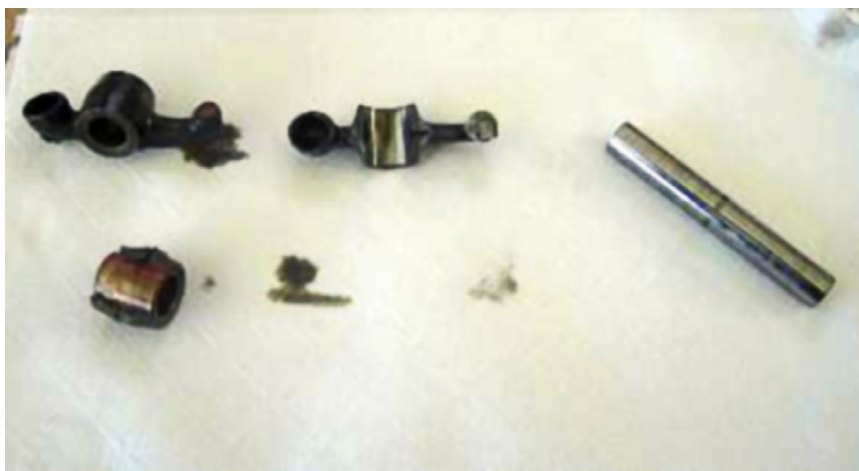
Figura 6. Balancines y eje del cilindro n.º 2

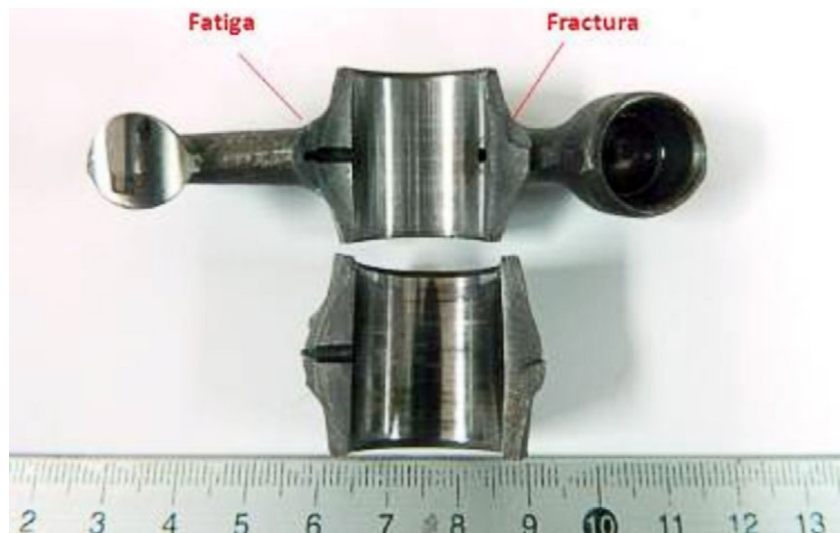
En una inspección visual realizada al balancín del cilindro n.º 2 se observaba la rotura del éste con una clara zona de fatiga y otra de fractura (véase figura 7).

Figura 7. Zona de fatiga y de fractura en el balancín de escape dañado

2. Los caracteres macro y micromorfológicos del balancín que presentaba fallo en servicio eran característicos de una rotura por fatiga, iniciada en la superficie exterior del lado de la cazoleta. No se detectaron marcas, signos de corrosión o desgaste o anomalías microestructurales propias del material o del proceso de fabricación que hubieran podido influenciar o iniciar la fractura en servicio de dicha pieza. Coincidiendo con el orificio de lubricación, en el lado opuesto, el del patín, se detectó un segundo avance de agrietamiento iniciado desde la superficie interior del balancín en contacto con el casquillo.

REC 06/14. Se recomienda al fabricante Continental (titular del certificado de tipo de los motores Rolls-Royce) que acometa el estudio de este caso para determinar el tipo de fallo en servicio y valorar si es necesaria la comunicación de la sustitución de balancines obsoletos a todos los propietarios que pudieran tenerlos instalados en sus motores.

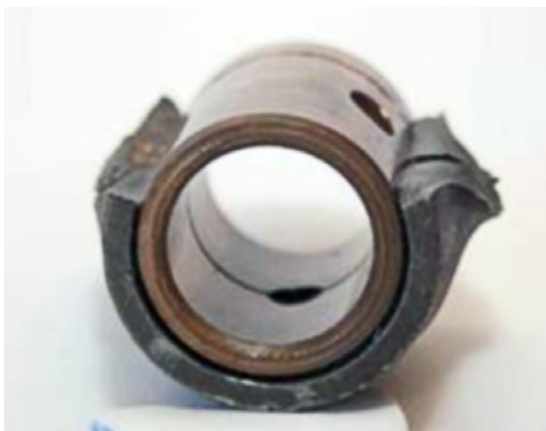
Por otro lado se observaba que la posición de los orificios de lubricación del casquillo no estaban alineados con sus correspondientes canalizaciones en el balancín (véase figura 8).

Figura 8. Desalineación de los orificios de lubricación

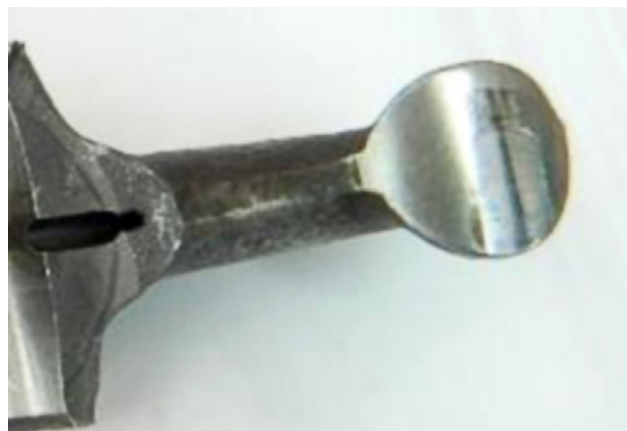
La zona del patín del balancín presentaba dos planos de contacto (véase figura 9).

Figura 9. Planos de contacto del patín del balancín de escape dañado
