RESUMEN DE DATOS

Fecha y hora	Miércoles, 28 de septiembre de 2011; 16:30 h¹
Lugar	Aeródromo de Casarrubios del Monte (Toledo)

Matrícula	EC-IYY	
Tipo y modelo	PIPER PA-34-200T «Seneca II»	
Explotador	American Flyers España, S. L.

INFORME

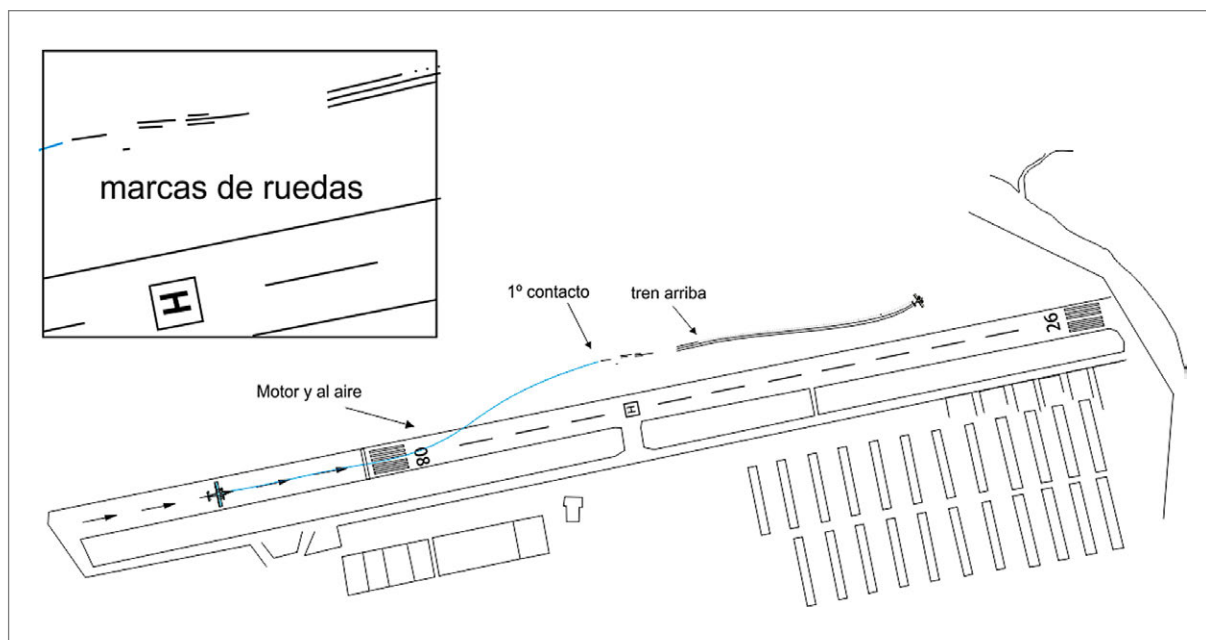
Figura 1. Trayectoria de la aeronave en el suelo

En la Figura 1 se han representado la trayectoria de la aeronave en el suelo y las huellas producidas por ésta sobre el terreno. Las huellas comenzaban a 140 m del umbral de la pista 08 y se mantenían prácticamente paralelas a la pista durante todo el recorrido de la aeronave en el suelo. En un primer tramo del recorrido, de 80 m de longitud aproximada, la aeronave fue apoyando las ruedas de forma discontinua durante los

primeros 50 m y dejó de apoyarlas los 30 siguientes, como se puede comprobar en el detalle ampliado de dicha figura.

Un segundo tramo del recorrido, de unos 220 m de longitud, comenzaba con las huellas de las tres ruedas en el terreno, poco después desaparecía la huella de la rueda izquierda y, a continuación, se hacía menos visible la huella de la rueda de morro y, la trayectoria de la aeronave se curvaba ligeramente, primero hacia la derecha y después a la izquierda.

Una vez tomada la decisión de aterrizar por derecho en el margen izquierdo de la pista, retrasadas las palancas de gases y de mezcla, y cortada la alimentación de combustible a los motores, la aeronave entró en contacto con el terreno y, como se deduce de las huellas que dejó en este, asentó las tres patas en el suelo a 220 m del umbral de la pista por la que estaba aterrizando y fue en este punto en el que probablemente se inició la aplicación de frenos. En esta situación, con la aeronave asentada en tierra después de haber recorrido algo más de un tercio de la pista y con el consecuente retraso en la aplicación de los frenos, la velocidad era aún elevada y quedaba relativamente poca pista por delante, por lo que no resulta extraño que los dos pilotos a bordo de ella tuvieran la sensación de que la aeronave iba demasiado rápida, no frenaba lo suficiente y se iban a salir por el final de la pista.

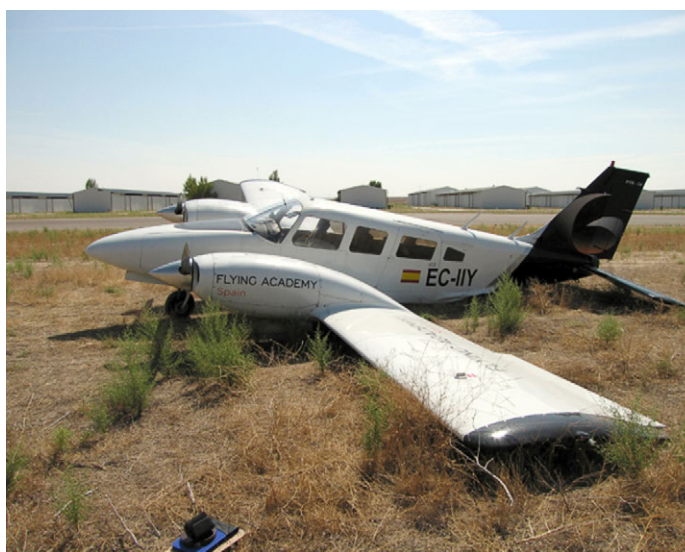
Figura 2. Posición final de la aeronave

La aeronave sufrió daños menores; tenía roces ligeros en la punta del plano izquierdo, el «pitot» del mismo lado se había separado parcialmente del revestimiento inferior de dicho plano y presentaba algunos pliegues en la zona inferior izquierda del fuselaje posterior, con el que se había apoyado en el suelo. Las palas de las hélices no sufrieron daños de tipo alguno.

solamente subió la pata izquierda del tren de aterrizaje principal probablemente porque se separó momentáneamente del suelo en algún pequeño bote. El hecho de que la aeronave se detuviera a falta de 160 m para el final de la pista, a pesar de que continuó rodando sólo sobre las otras dos patas, confirma que no se hubiera salido por el final de la pista en el caso de que sus tripulantes se hubieran limitado a aplicar frenos a fondo, sin realizar procedimientos no contemplados en los manuales de la aeronave.
