RESUMEN DE DATOS

Fecha y hora	Lunes, 10 de octubre de 2011; 11:15 h local¹
Lugar	Pozo de la Higuera – Lorca (Murcia)

Matrícula	EC-FVS
Tipo y modelo	BELL HELICOPTER TEXTRON 206BIII
Explotador	Rotorsun, S. L.

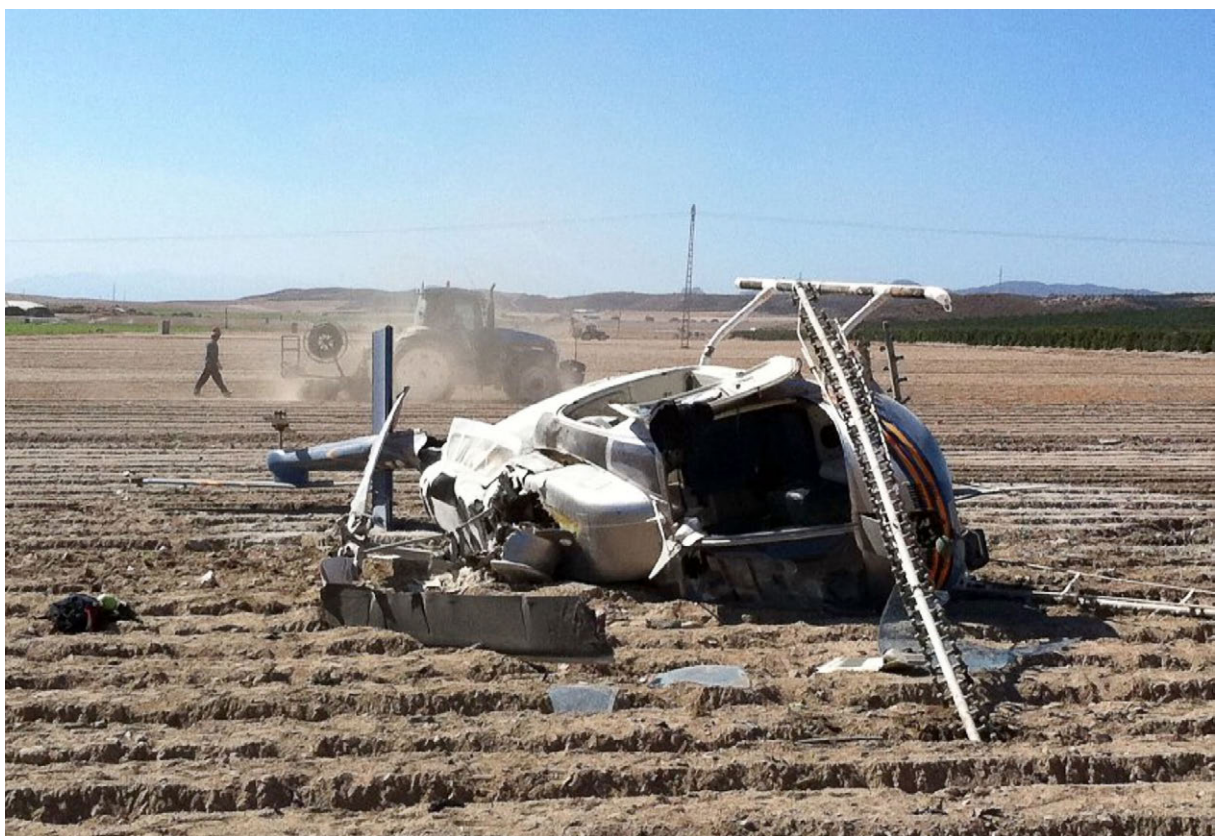
El piloto informó que procedió inmediatamente a la apertura de emergencia del depósito de producto fitosanitario, que se vació rápidamente, e intentó ganar altura de forma rápida, pero no lo consiguió y el helicóptero impactó contra el suelo. Tras cerrar el suministro de combustible y cortar la corriente eléctrica el piloto abandonó la aeronave sin sufrir lesiones.

Figura 1. Finca del despegue y restos del helicóptero

El polvo que levantó el flujo de aire originado por el rotor principal del helicóptero envolvió rápidamente al mismo e impidió al piloto la visibilidad de referencias externas.

La pérdida repentina e inesperada de las referencias visuales externas hizo que el piloto no fuera capaz de mantener estable el helicóptero. La acción inmediata del piloto elevando la palanca del colectivo para aplicar más potencia y soltando en emergencia el producto fitosanitario no pudo evitar el contacto del helicóptero con el terreno que pudo producirse con alguna parte de su estructura que no llegó a determinarse con precisión del estudio de los restos, y que motivó la pérdida total del control y los sucesivos impactos con el suelo que terminaron con el vuelco del helicóptero.
