RESUMEN DE DATOS

| Lugar | Aeródromo de Lillo (Toledo) |

| Matrícula | D-EGSK |
| Tipo y modelo | ROBIN DR-300/180R |

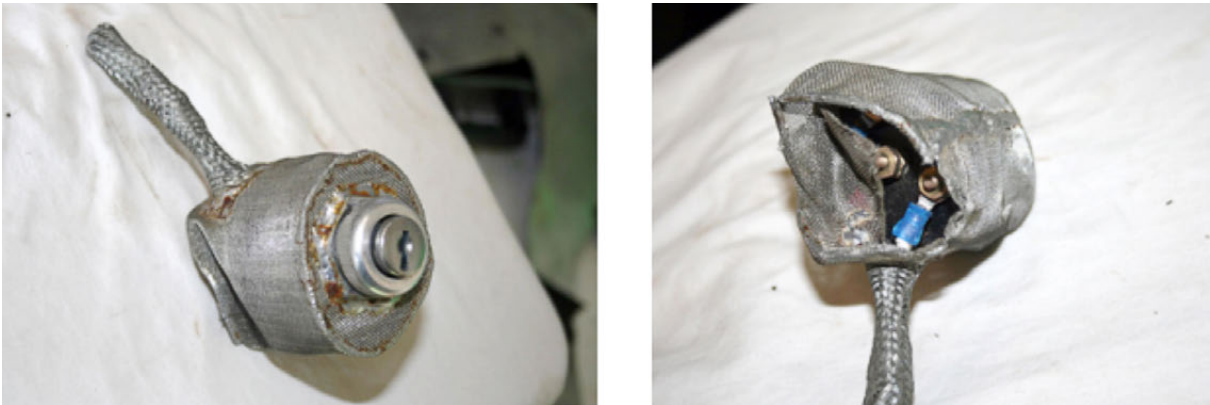
Durante la investigación de la parada de motor se llevó a cabo la inspección de éste dispositivo y se observó que estaba protegido por una malla metálica¹ que cubría toda su superficie (véase Figura 1) y que interiormente mostraba suciedad y signos de desgaste. Según la documentación de la última revisión de 100 h realizada a la aeronave, la inspección del dispositivo fue efectuada.

¹ Durante la inspección realizada se tuvo acceso a otra aeronave del mismo modelo, que montaba sobre el mismo dispositivo «ignition switch» la misma malla metálica. La presencia de esta malla y las posibles deformaciones de la parte inferior de la misma puede producir la derivación a masa de una o ambas magnetos, con la consiguiente parada de motor.

Figura 1. Vista del dispositivo «ignition switch» de la aeronave

Durante la inspección se observó la instalación de una malla metálica que cubría el dispositivo «ignition switch» que ha dado lugar a la publicación de un boletín de servicio mandatorio por el fabricante, para la corrección de este tipo de instalación.

Esta información fue trasladada al Bureau d'Enquêtes et d'Analyses (BEA) el 27 de diciembre de 2011, lo que originó que el fabricante emitiera un boletín de servicio mandatorio, N.º 120102 (véase Anexo 1), de fecha 25 de enero de 2012, instruyendo respecto a las acciones correctoras en el dispositivo.

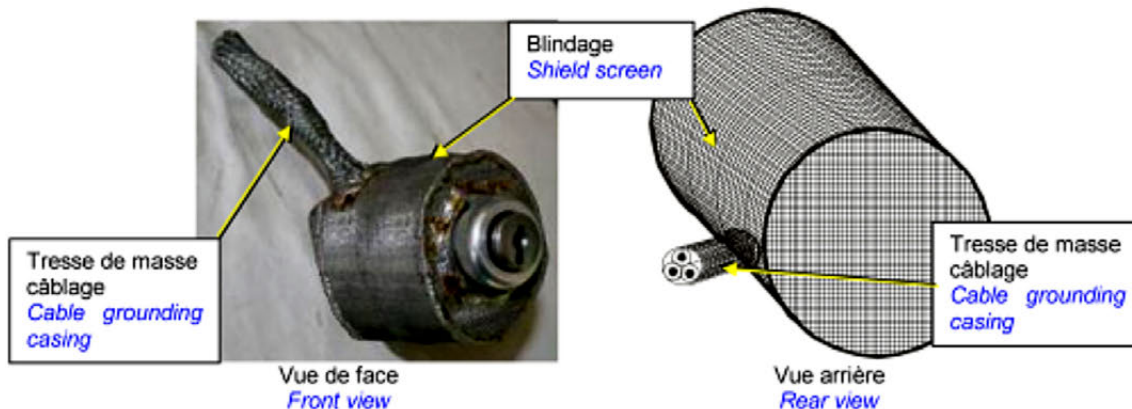
Si, pour une raison quelconque, le blindage du contacteur/sélecteur magnéto est déformé, les contacts peuvent être mis à la masse ce qui mène à un arrêt moteur.

If, for any reason, the shielding metal screen protecting the magneto switch is distorted, the switch terminals may be grounded which leads to an engine shutdown.

Avant 1985, les sélecteurs magnétos étaient munis d'un blindage.

Illustration 1
Exemple de montage concerné – *Example of concerned installation*

Effectuer une inspection visuelle pour vérifier si le contacteur/sélecteur magnéto est équipé du blindage de protection. S'il n'y a pas de blindage, remise en service de l'avion. En cas de blindage, voir §3 suivant.

- Déposer le sélecteur.
- Découper la tresse autour des fils.
- Retirer le blindage du sélecteur.
- Sur la tresse autour des fils, étamer la partie découpée pour s'assurer que la tresse restante ne pourra pas s'effiloche et faire une mise à la masse des contacts.
- Mettre, par-dessus la tresse, un morceau de gaine thermo rétractable.

- Echanger le sélecteur magnéto par un neuf.
- Dans ce cas la tresse autour des fils sera découpée et étamée pour s'assurer que la tresse restante ne pourra ni s'effiloche ni mettre à la masse les contacts.
- Mettre, par-dessus la tresse, un morceau de gaine thermo rétractable.
