RESUMEN DE DATOS

Fecha y hora	Sábado, 12 de noviembre de 2011; 15:56 h UTC¹
Lugar	Aeropuerto de Tenerife Sur – Reina Sofía (GCTS)

Matrícula	G-LSAI	EC-JMR
Tipo y modelo	BOEING B757-21B	AIRBUS A321/B3
Explotador	JET2	Iberia LAE, S.A.

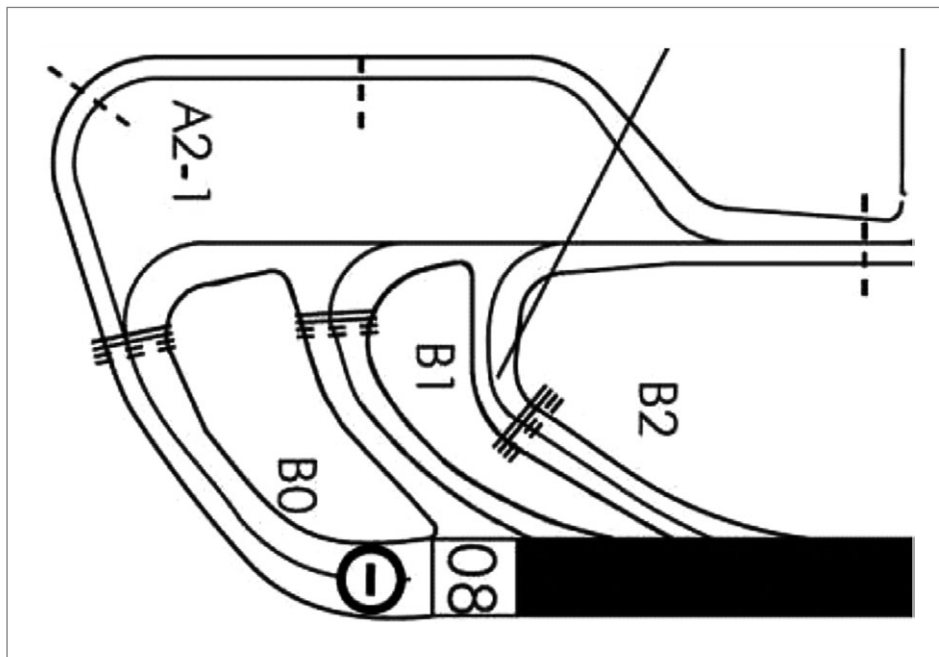
Figura 1. Entradas a la cabecera de la pista 08

El Aeropuerto de Tenerife Sur dispone de una sola pista de vuelo (08/26) asfaltada y de dimensiones 3.200 × 45 m. Existe una calle de rodadura (denominada «T») paralela a la pista que dispone de tres accesos a la cabecera de la pista 08: B2, B1 y B0 (figura 1). La torre de control se encuentra situada unos 500 m al N del centro geométrico de la pista y aproximadamente a 1,5 km de la cabecera 08.

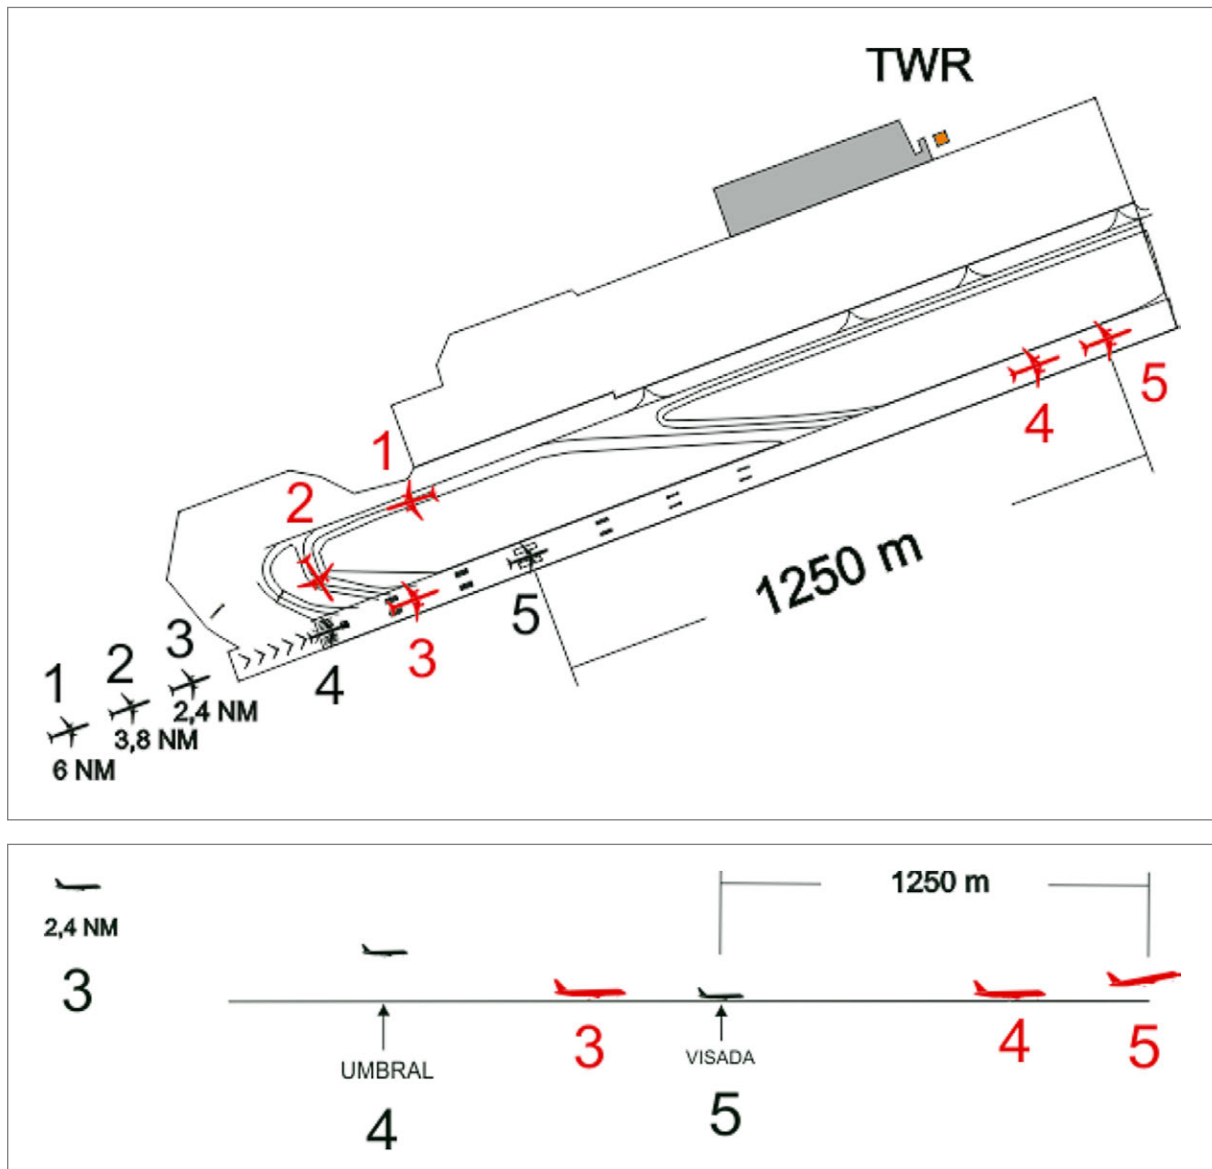
Figura 2. Posición relativa de ambas aeronaves

La información procedente del Radar de vigilancia y de los registradores QAR permitió la reconstrucción de las trayectorias de ambas aeronaves y la caracterización de los eventos más significativos (Fig. 2):

- En el momento en el que el controlador autorizó a la aeronave EX518 a despegue inmediato, ésta se encontraba aproximadamente a 300 m del punto de espera a la RWY 08 existente en B1. Por su parte la aeronave IBE3415 se encontraba a unas 6 NM en final de la pista con una velocidad (GS) de 232 kt y un viento de componente NO en torno a los 10 kt (situación 1).

- La aeronave EXS518 no se detuvo en ningún momento desde que recibió la autorización para el despegue, rodando a velocidades que oscilaron entre los 20 kt al recibir la autorización en la calle de rodadura, los 15 kt durante el acceso a la pista a través de B1 y los 8 kt durante el último giro para alinearse con el eje de la pista.
- 35 s después de recibir la autorización alcanzó el punto de espera, momento en el que la aeronave en aproximación se encontraba a 3.8 NM del umbral con una velocidad (GS) de 210 kt (situación 2).
- 25 s más tarde, con la aeronave en aproximación a 2.4 NM del umbral y volando a 188 kt (GS), entró en la pista (situación 3), se alineó e inició la carrera de despegue recorriendo unos 1.350 m hasta que inició la rotación con una velocidad (IAS) de 145 kt (situación 4).

- En ese instante, la aeronave IBE sobrevolaba el umbral de la pista, contactando con ésta 5 segundos después justo cuando el avión saliente se iba al aire. En este momento la separación entre ambas aeronaves alcanzó su valor mínimo de 1.250 m (situación 5).
- El perfil de la aproximación final del IBE durante las últimas 6 NM respondió a un perfil del tipo «aproximación decelerada», con una extensión tardía de los flaps que se inició sobre el punto de aproximación final (FAP) situado a 5.7 NM del umbral y no se completó hasta llegar a los 1.000 ft. La velocidad (IAS) fue descendiendo de manera constante durante todo el descenso desde los 215 kt en el FAP, hasta los 155 kt sobre el umbral. La configuración de la aeronave en el momento de la toma era la denominada como *CONF 3*.

- En el momento en el que la aeronave IBE3415 tomó en la pista 08 de GCTS, la aeronave EXS518 se iba al aire y no había cruzado el extremo de dicha pista. La distancia mínima entre ambas aeronaves fue de 1.250 m.

REC 07/13. Se recomienda a AENA que se asegure de que el personal de sus torres de control, cuenta con procedimientos específicos y recibe formación en

los mismos, para gestionar las separaciones en las autorizaciones de salida inmediata con un avión en aproximación de manera que tengan en cuenta como mínimo los siguientes factores: tipo de avión en aproximación, posición y velocidad respecto del suelo en el momento de la autorización, posición de la aeronave saliente en el área de maniobras en dicho instante, condiciones locales de viento y la posibilidad de que una vez emitida la autorización se prevea una reducción de la separación por debajo de los mínimos.
