**RESUMEN DE DATOS**

Matrícula	<b>EC-JRD</b>
Tipo y modelo	<b>CAMERON A-315</b>
Explotador	<b>Flying Circus, S.L.</b>

**INFORME**

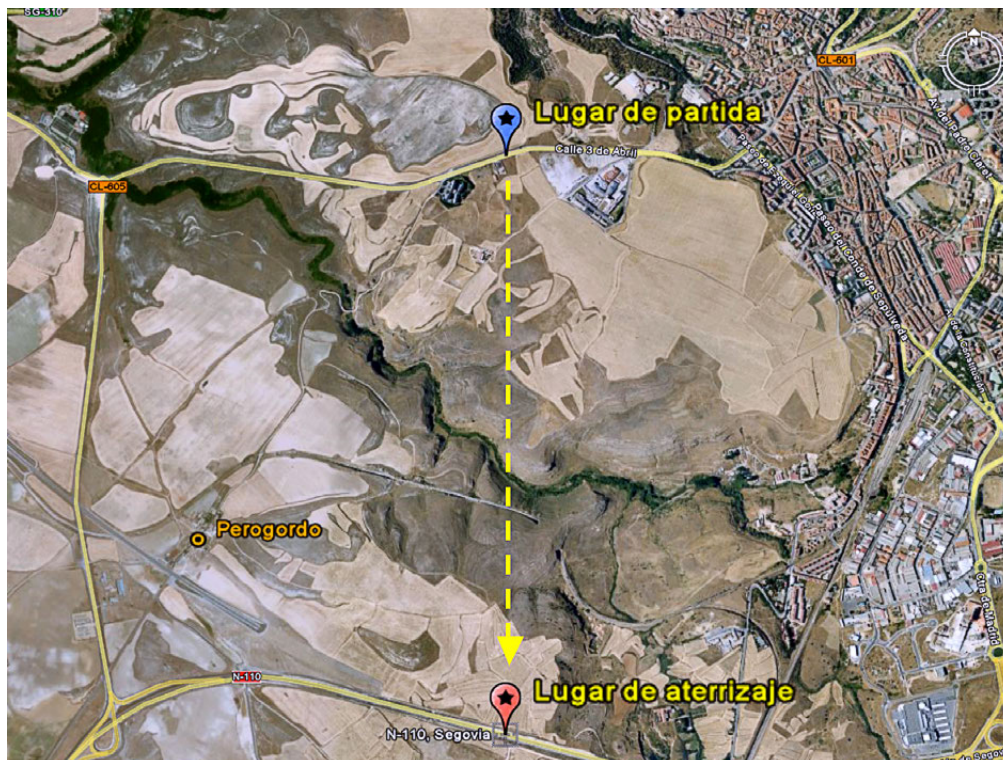
Figura 1. Recorrido del globo

manera que el contacto se produjera sobre el lado de mayor longitud. Sin embargo antes de finalizar la maniobra la barquilla contactó con el terreno sobre su lado corto quedando finalmente apoyada sobre una de sus paredes laterales. Durante la evacuación, la barquilla acabó volcando por completo. Como consecuencia un pasajero resulto herido grave y otro leve. El globo no sufrió daños.

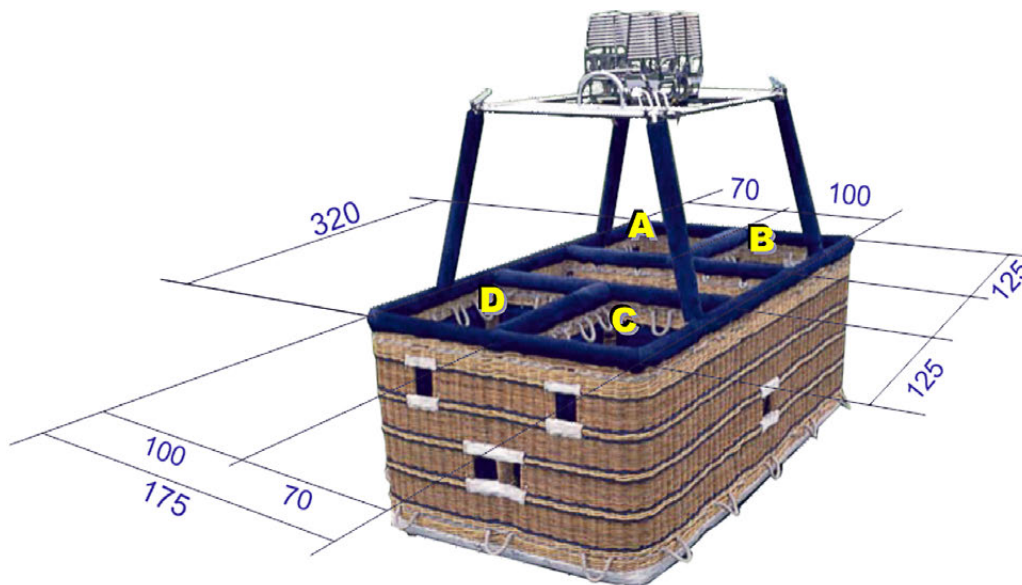
La barquilla, modelo CB3157, tiene forma rectangular con unas dimensiones de 320 x175 cm. Está dividida en 5 compartimentos. Uno de ellos ocupa la zona central y los otros cuatro están situados en cada una de las esquinas (figura 2).

Figura 2. Medidas de la barquilla

En los dos compartimentos de mayor tamaño (D y B) viajaban cuatro y cinco pasajeros respectivamente, y en los compartimentos más pequeños (A y C) viajaban tres pasajeros en cada uno. El piloto iba en el compartimento central junto a cuatro botellas de gas propano.

La manera adecuada de tomar tierra es apoyando sobre uno de los lados largos de la barquilla, para que esta tenga menos momento de vuelco y resulte más estable durante el contacto y una vez en tierra. En este caso el piloto no logró, durante la maniobra de aproximación, hacer que el globo girara lo suficiente para que la barquilla apoyara en uno de los lados largos, de manera que el contacto se produjo sobre uno de los lados cortos. La barquilla volcó parcialmente y quedó apoyada sobre la pared lateral. Cuando la barquilla volcó por completo, los ocupantes de los compartimentos más alejados del suelo cayeron desde una altura considerable.
