**RESUMEN DE DATOS**

Fecha y hora	<b>Lunes, 26 de marzo de 2012; 07:35 h UTC<sup>1</sup></b>
Lugar	<b>Aeródromo de Castellón (LECN), Castellón</b>

Matrícula	<b>EC-KVB</b>
Tipo y modelo	<b>CESSNA T206H Turbo Stationair</b>
Explotador	<b>SAETA, S.L.</b>

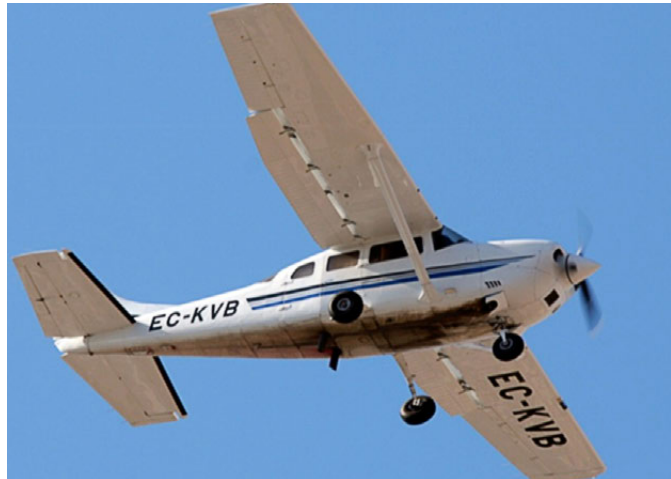
Figura 1. Vista general de la aeronave

Una vez establecido en final y con la lista de comprobación terminada procedió a seleccionar 10° de flap que corresponde al primer punto de la palanca selectora y una velocidad de 100 kt. La toma de contacto con la pista se realizó en un punto próximo a la cabecera contraria y a pesar de que aplicó los frenos a fondo, el piloto no tuvo distancia suficiente para detener la aeronave. Al percatarse de esto, el piloto decidió realizar un motor y al aire, pero tampoco dispuso de la pista necesaria para que la aeronave acelerase hasta alcanzar la velocidad para el despegue por lo que terminó impactando con la valla que delimita el aeropuerto, la cual se encontraba en una suave pendiente ascendente, deteniéndose sobre una rotonda próxima a dicha valla.

La aeronave resultó con graves daños como consecuencia de varios impactos.

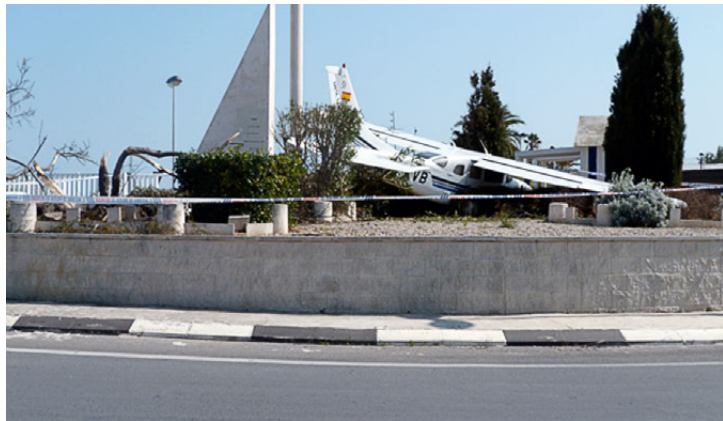
Figura 2. Aeronave tras el impacto

El primer impacto se produjo en la pista, a 10 m del final de la zona asfaltada con la argolla de amarre situada en la cola. El siguiente choque fue contra la valla del aeródromo y después la rueda de morro se desprendió al topar con una acera. Como consecuencia de este impacto la aeronave se elevó y cayó sobre una rotonda donde golpeó con unos árboles, lugar en el que se le desprendió la pata derecha del tren de aterrizaje, y posteriormente sufrió múltiples golpes en planos, timón de profundidad, palas de hélice y fuselaje.

Se produjo derrame de combustible que no tuvo mayores consecuencias.

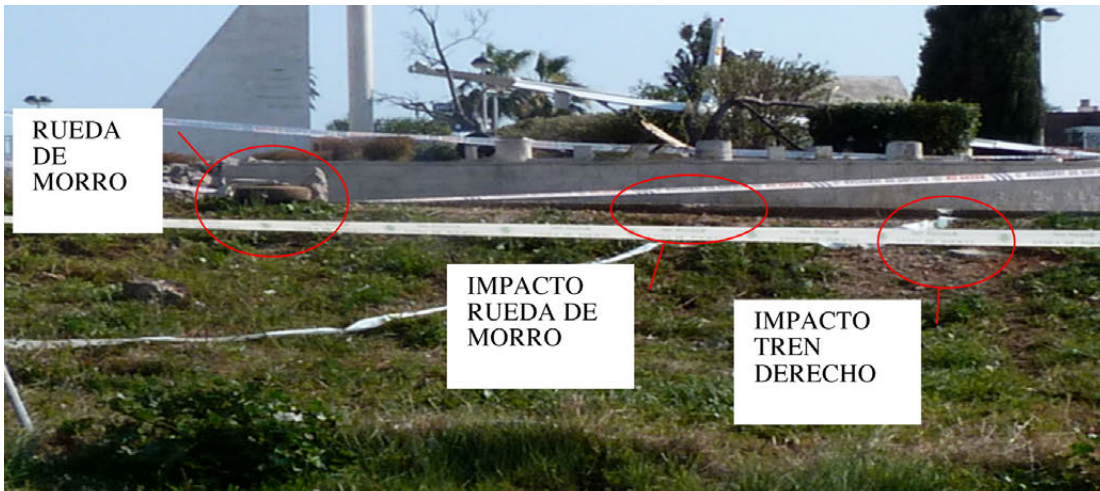
valla se encuentra en una suave pendiente ascendente que termina en una acera, donde la aeronave perdió la rueda de morro e impactó con la pata del tren principal derecho. La ligera pendiente positiva favoreció que el avión despegara del suelo y lograra ganar la suficiente altura para librar el muro por encima del cual se encontraban los árboles y demás elementos decorativos de la rotonda sobre los que vino a detenerse finalmente el avión.

VISTA DE LA RUEDA DE MORRO E IMPACTOS DEL TREN DE ATERRIZAJE

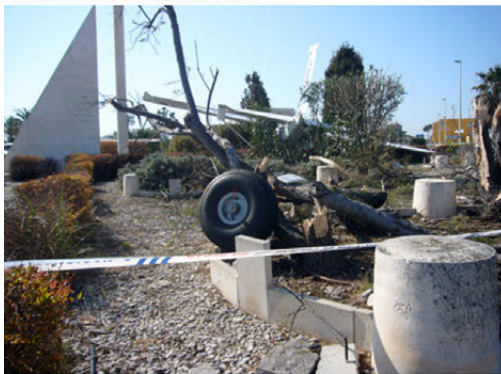
IMPACTO CON ÁRBOL

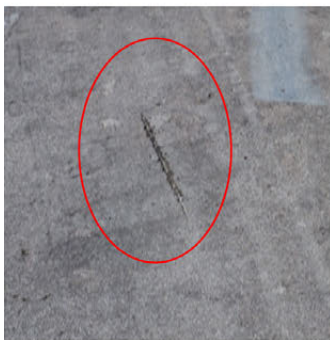
En su intento por despegar, el piloto no llegó a alcanzar la velocidad necesaria y solo pudo levantar el morro de la aeronave, llegando ésta a tocar la pista con la argolla de amarre situada en la cola, impactando posteriormente con la valla del aeropuerto. Esta

IMPACTO DE LA ARGOLLA DE COLA

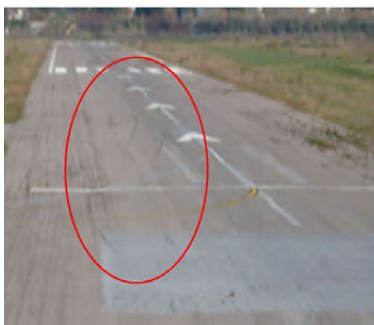
Las huellas encontradas en la pista, recogidas en el apéndice A, muestran el inicio de la frenada de la aeronave a unos 550 m del comienzo del umbral desplazado de la pista 18, a unos 120 m del final de pista y a 205 m del final de la zona asfaltada. Las huellas continuaban durante 128 m siguiendo una trayectoria inicial divergente respecto al eje de pista y hacia la derecha para posteriormente y tras 110 m, realizar un cambio brusco de dirección hacia la izquierda finalizando en dirección aproximada de 170° coincidente con la dirección de la ubicación final de la aeronave.

Las huellas que se recogieron en la pista confirman que el inicio de la frenada se produjo a 205 m del final de la zona asfaltada, por lo que no había longitud suficiente para detener el avión con seguridad en la pista, para lo que se hubieran necesitado 219,45 m, pero tampoco para poder despegar ya que en este caso se hubieran necesitado 268,22 m.

MARCAS DE FRENADO
