RESUMEN DE DATOS

Fecha y hora	Sábado, 13 de abril de 2012; 20:17 h UTC
Lugar	Aeropuerto de Sevilla (LEZL)

Matrícula	EI-EBA	EI-EVC
Tipo y modelo	BOEING 737-8AS	BOEING 737-8AS
Explotador	Ryanair	Ryanair

INFORME

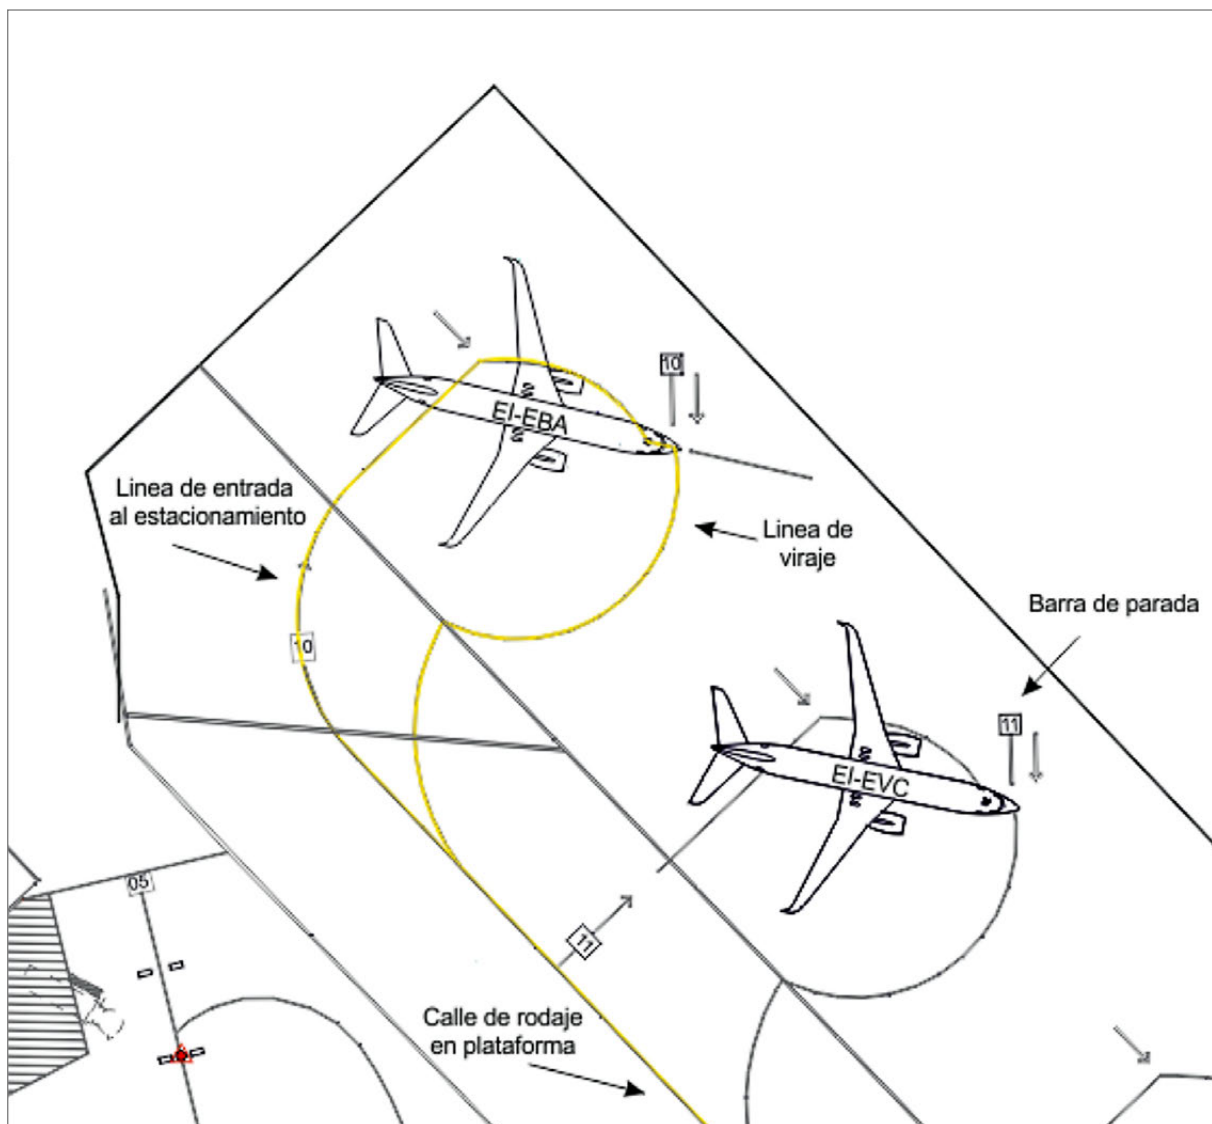
Figura 1. Posición de estacionamiento R10 y R11

El día 13 de abril de 2012 dos aeronaves Boeing 737-800, matrículas EI-EBA y EI-EVC, operadas por Ryanair, se encontraban detenidas en las posiciones de estacionamiento R10 y R11 respectivamente del aeropuerto de Sevilla.

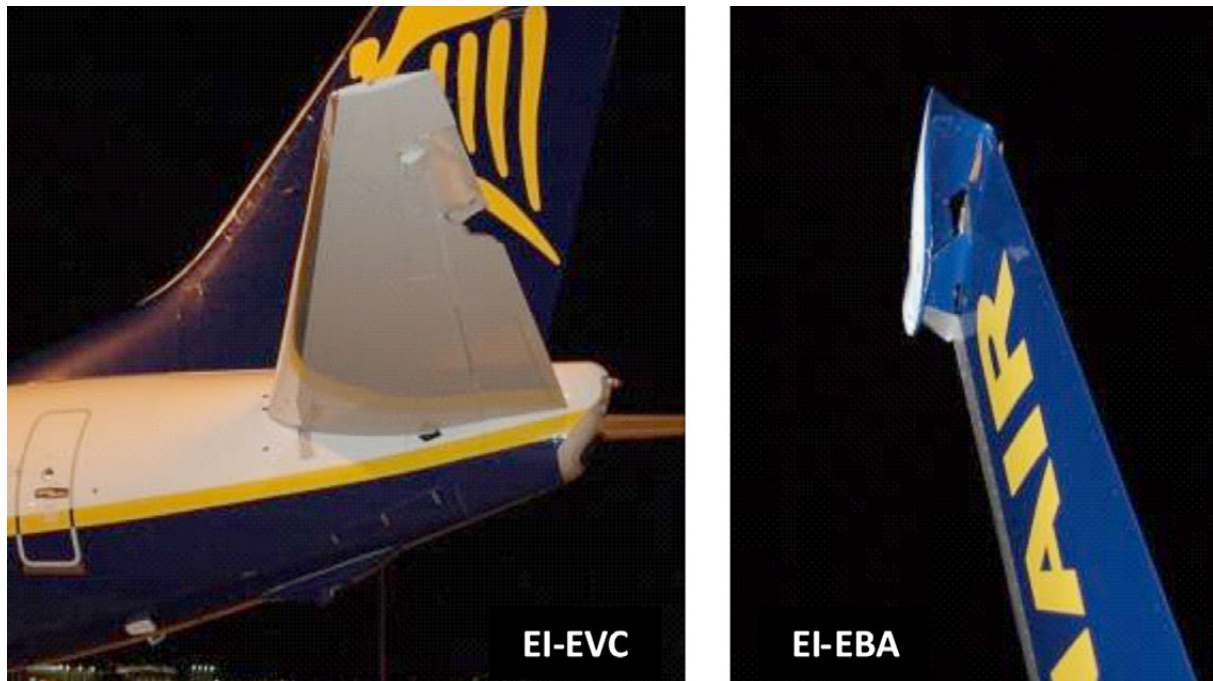
Figura 2. Daños

Durante el recorrido de la aeronave EI-EBA sobre la línea de viraje, ésta la abandonó sin llegar a completar totalmente su longitud, y se encaminó directamente hacia la calle de rodaje en plataforma. Antes de alcanzarla, el borde marginal (winglet) izquierdo del ala impactó con el estabilizador horizontal y el timón de profundidad izquierdo de la aeronave EI-EVC. Los daños causados impidieron continuar a ambas aeronaves con el vuelo programado (véase Figura 2).

La aeronave Boeing 737-8AS, matrícula EI-EBA, inició el rodaje desde la posición de estacionamiento R10 por la línea de viraje para dirigirse a la calle de rodaje G-8. En su recorrido, el «winglet» izquierdo del ala golpeó en el estabilizador horizontal y timón de profundidad izquierdo de la aeronave estacionada en la posición contigua, lo que impidió que ambas pudieran continuar con el vuelo.

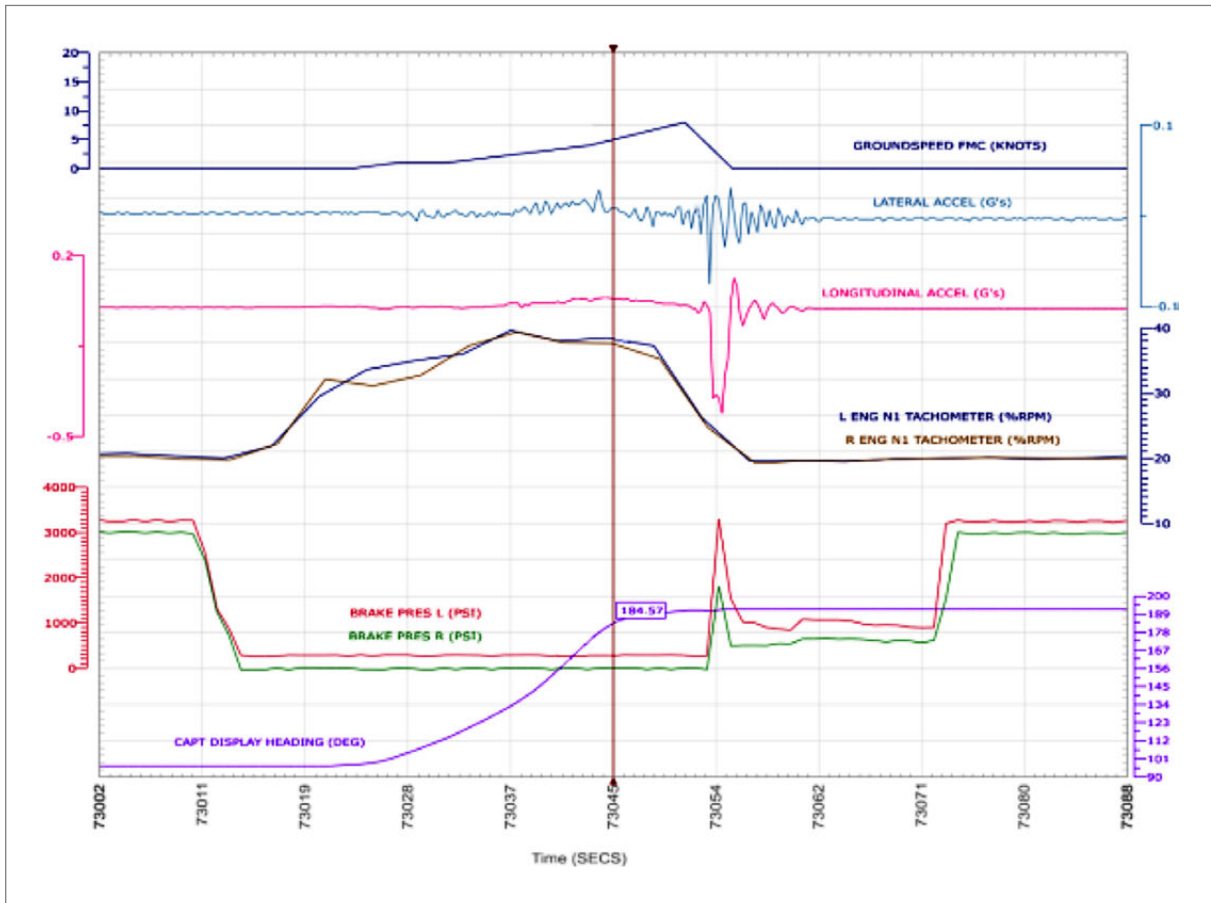
Figura 3. Parámetros del DFDR. Aeronave EI-EBA

Las aeronaves EI-EBA y EI-EVC estaban equipadas con registradores de datos de vuelo y de voz del puesto de cabina. En la Figura 3 se representan distintos parámetros grabados por el DFDR² de la aeronave EI-EBA durante su recorrido por la plataforma.

Los datos del rumbo registrados, permiten mostrar desde el inicio del rodaje la trayectoria de la aeronave sobre la línea de viraje. Sus valores muestran una variación del rumbo entorno a un régimen de 7° por segundo hasta que, alcanzado un valor aproximado a 185° , abandona dicho régimen que pasa a ser de 1° por segundo aproximadamente.

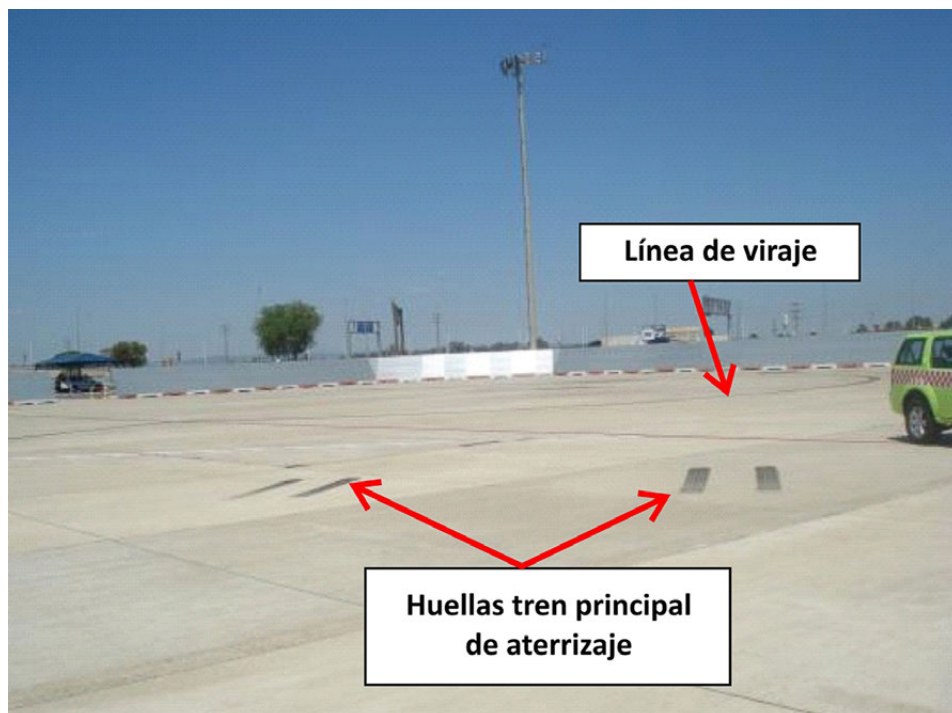
Figura 4. Huellas

La posición de la huella del tren principal de aterrizaje al frenar quedó marcada en la superficie de la plataforma, su posición establece la posición final de la aeronave tras el contacto con la estacionada correctamente en la posición R11.

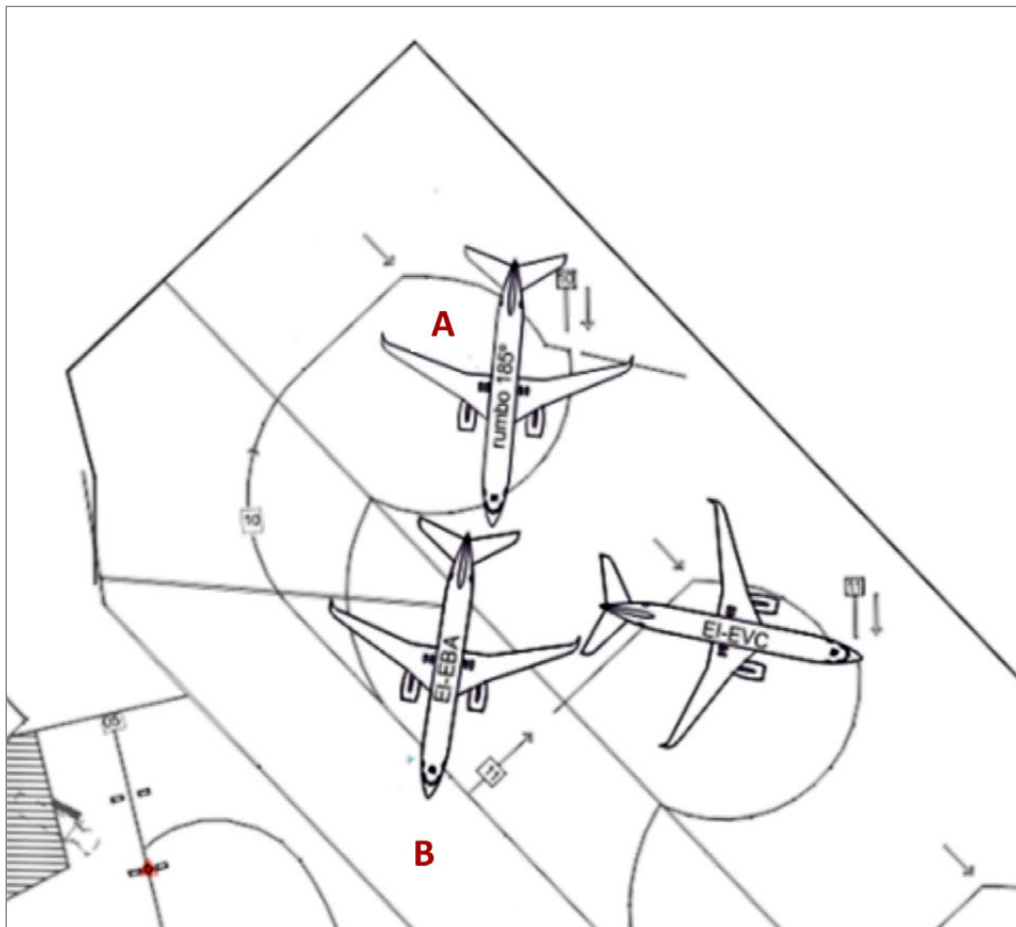
Figura 5. Posiciones de la aeronave

En la Figura 5 se ha representado la posición (A), que ocupaba la aeronave en el momento en que su rumbo era 185°, y la posición (B), el punto en que se detuvo.

En relación con el rodaje de la aeronave se constata por la simulación del movimiento sobre la línea de viraje, conforme al rumbo registrado, que ésta abandonó su recorrido antes de haberlo completado, en el momento que muestra la posición A de la Figura 5. La posición B de la misma figura indica la situación de la aeronave según la huella de la frenada del tren principal de aterrizaje.

Se considera que el incidente se originó al abandonar la aeronave EI-EBA la línea de viraje del punto de estacionamiento R10, sin haber completado totalmente su recorrido.
