RESUMEN DE DATOS

Fecha y hora	Sábado, 12 de mayo de 2012; a las 17:30¹ h local
Lugar	Aeródromo de La Mancha, entre los municipios de Villa de Don Fadrique y Quero (Toledo)

Matrícula	EC-GND
Tipo y modelo	GROB 102 ASTIR CS
Explotador	Privado

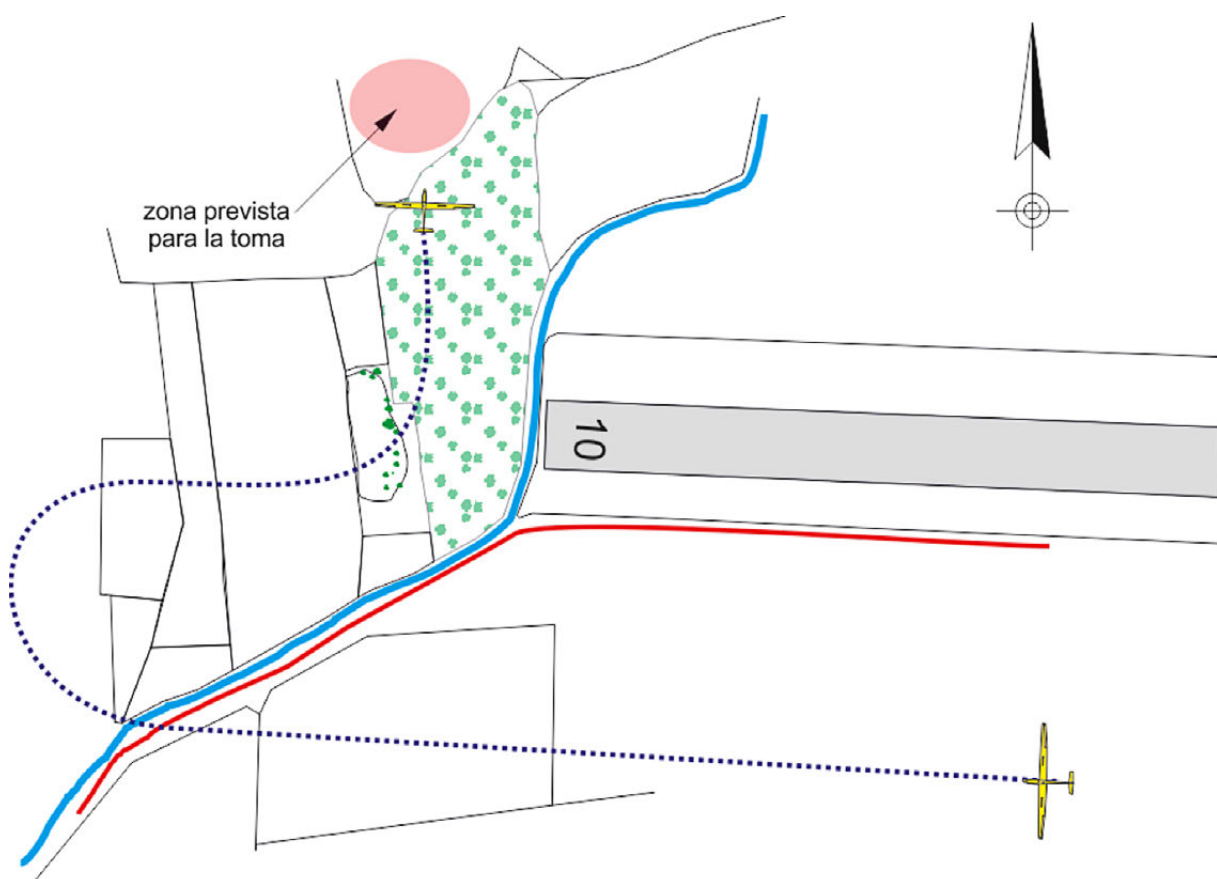
El piloto regresó al aeródromo para aterrizar, entrando en el tramo de viento en cola derecha para la pista 10. Cuando se encontraba en dicho tramo el piloto notificó que estaba muy alto y que para perder altura iba a realizar un circuito de tráfico. Cuando hubo terminado el descenso se incorporó de nuevo al circuito, y durante el viraje al tramo base estimó su posición muy baja. Ya en final, y convencido de no poder alcanzar la pista, decidió realizar una toma fuera de campo virando 90° hacia el norte hacia una tierra de cultivo próxima.

Figura 1. Trayectoria de la aeronave en circuito del aeródromo

Finalmente decidió hacer una toma fuera de campo, sobre un campo de cultivo, para lo que tuvo que realizar un viraje hacia su izquierda de aproximadamente 90°. La pérdida de altura como consecuencia del viraje le impidió alcanzar la zona inicialmente elegida y tuvo que aterrizar en la zona cubierta de retamas que sobrevolaba.

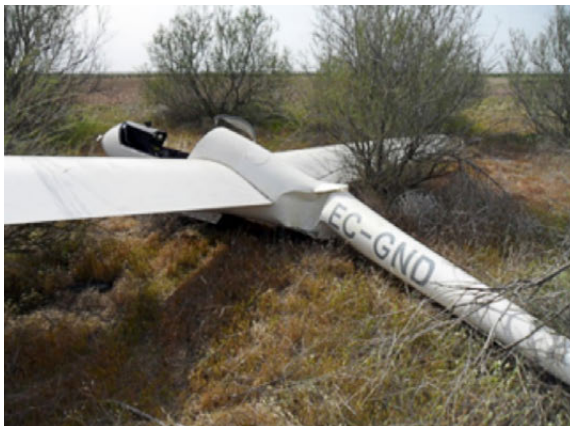
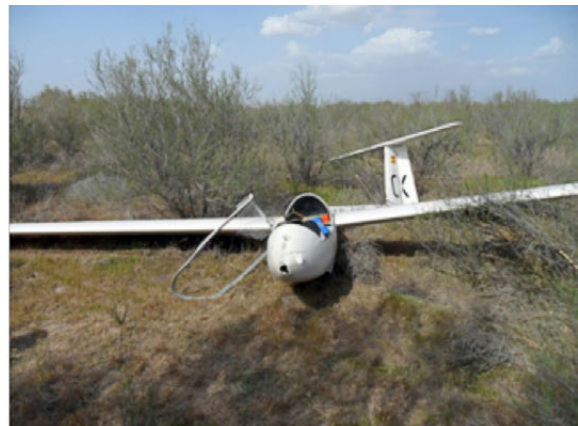
El piloto resultó ileso y la aeronave sufrió daños importantes.

Figura 2. Aeronave tras el impacto

Se considera que aunque la decisión de hacer una toma fuera de campo pudo ser más conservadora que la de intentar librar los obstáculos de la cabecera, la errónea estimación de la pérdida de altura sufrida durante el segundo tráfico más la que se produjo en el último viraje, probablemente por la falta de experiencia, le hizo imposible salvar la situación sobrevenida.
