RESUMEN DE DATOS

Fecha y hora	Viernes, 1 de junio de 2012; 16:45 hora local¹
Lugar	Embalse de Benagéber (Valencia)

Matrícula	EC-KRF
Tipo y modelo	AIR TRACTOR AT802A anfibia
Explotador	Avialsa T-35, S.L.

INFORME

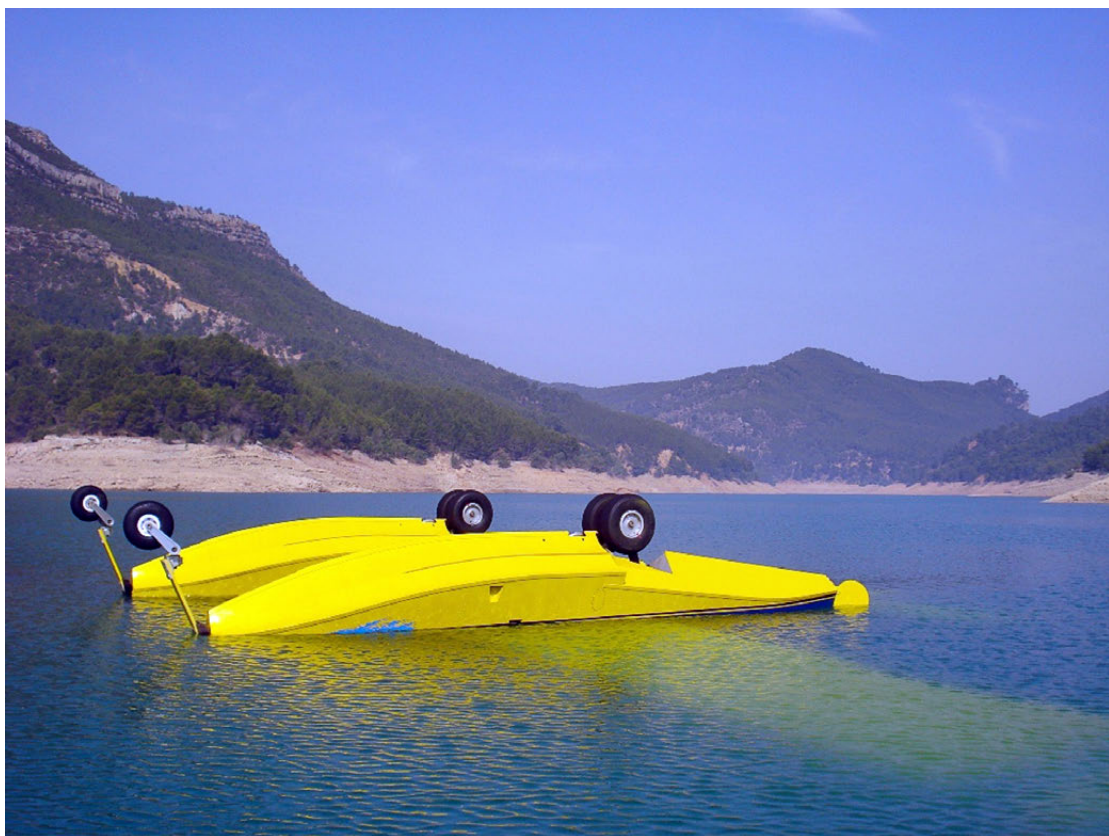
Figura 1. Estado de la aeronave tras el accidente

La aeronave se remolcó hasta la orilla y se recuperó con ayuda de una grúa. Se colocó en posición normal sobre el tren de aterrizaje. El tren estaba completamente extendido y bloqueado. La aeronave presentaba daños importantes, sobre todo localizados en la zona delantera.

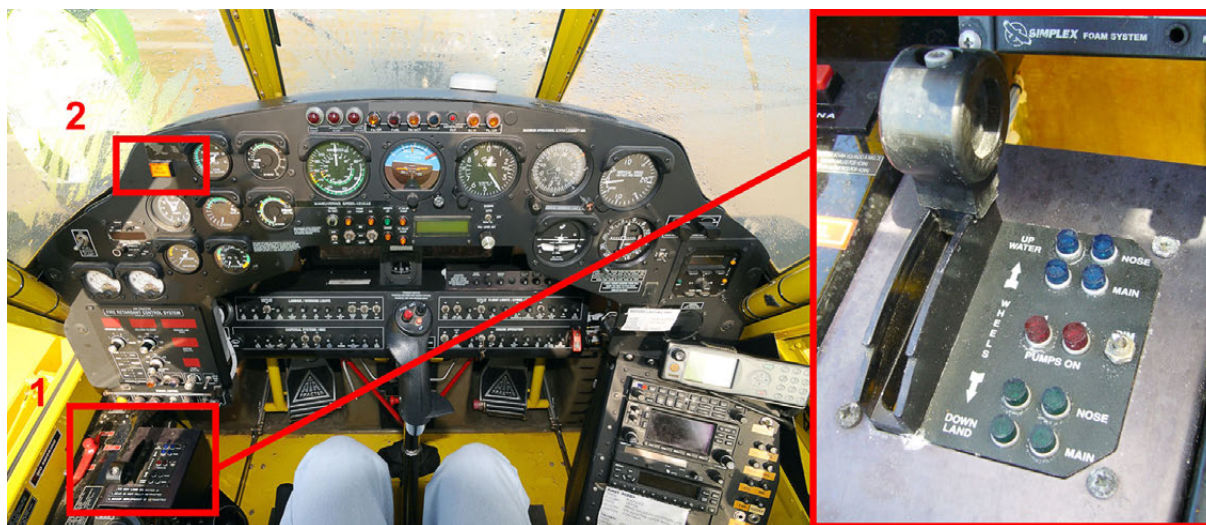
El tren no es visible desde la cabina, por lo que la aeronave cuenta con los siguientes sistemas de indicación visual y acústica de la posición del tren (figura 2):

- Abajo y a la izquierda, en un panel plano y paralelo al suelo, un conjunto de 10 luces de posición al lado de la palanca de tren (1 en figura 2):
 - 4 azules que se encienden cuando el tren está arriba y bloqueado;

- 2 rojas que se encienden cuando las bombas están funcionando y, por lo tanto, el tren está en transición, y
 - 4 verdes que se encienden cuando el tren está en la posición de abajo y bloqueado.

- Arriba y a la izquierda una luz ámbar «GEAR ADVISORY» (2 en figura 2) que se enciende junto con los avisos acústicos anteriores. Si el piloto actúa sobre este interruptor el aviso acústico se detiene.

Figura 2. Situación de indicaciones visuales del tren en la cabina del AT802A

En cuanto a los medios técnicos, la posición del sistema de actuación e indicación del tren, como se muestra en la figura 2, se encuentra en una zona que no está en el campo de vista del piloto en el desarrollo de la actividad en el incendio. El piloto estará mirando afuera ya que las operaciones en incendios son completamente visuales y al panel de las scoops (boquillas de llenado) en el caso de los procedimientos de recarga.

Pero el tren, situado abajo y a la izquierda no entra dentro del campo de visión normal. Además, la colocación del panel es horizontal, es decir, paralela al suelo. Esta disposición es distinta a la que se tiene en otras aeronaves de tren retráctil en las que el panel está situado verticalmente y la retracción-extensión del tren se realiza subiendo-bajando la palanca. Es decir, cognitivamente, existe una relación directa entre palanca arriba-tren arriba y palanca abajo-tren abajo. Sin embargo esto no sucede en el AT802 anfibia, ya que la relación es palanca delante-tren arriba y palanca atrás-tren abajo. Esta asociación de ideas no es nada directa ni intuitiva. Una comprobación con la mano de la posición de la palanca, no permite de una forma rápida detectar una posición incorrecta del tren, y más en un escenario de estrés como es la extinción de incendios.

Los colores de las luces azul y verde siguen un criterio de asociación verde-tierra y azul-agua de fácil asociación, pero, por su ubicación, no están en el campo de visión normal del piloto.

Con estas valoraciones, se emite una recomendación de seguridad al fabricante para que mejore el diseño del sistema de actuación, indicación y/o alerta del tren de aterrizaje de tal forma que posiciones no deseables del tren sean advertidas por el piloto. Igualmente se emite una recomendación al operador para que sea consciente de que la

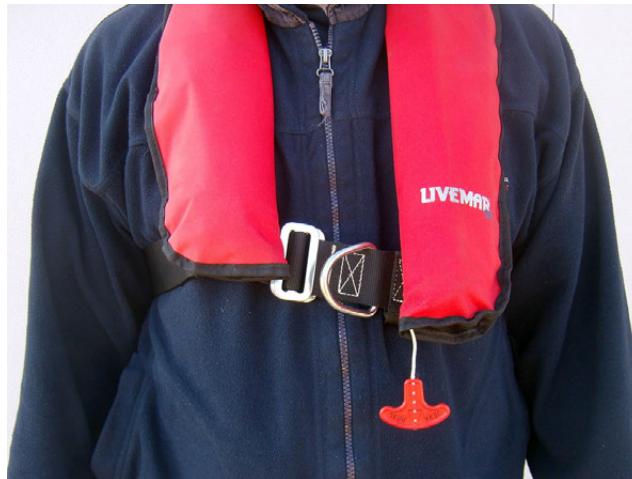
El chaleco salvavidas que llevaba el piloto era de la marca LIVEMAR (figura 3). Tenía dos partes, una interna amarilla que es la que hincha y, recubriendo ésta, una externa roja con

Figura 3. Chaleco salvavidas del piloto en el accidente

arneses que permitía ajustar el chaleco al cuerpo. El inflado manual del chaleco se realizaba tirando de una cuerda que colgaba aproximadamente 5 cm por debajo del borde inferior del chaleco. Las especificaciones del chaleco eran las que se indican a continuación: «150N, Inflatable lifejacket ISO 12402-3» para la parte que se inflaba y «Deck safety Harness Conforms to ISO 12401» para el arnés. El chaleco no indicaba ninguna referencia a ningún estándar de certificación de chalecos aeronáutico (TSO o ESTO).

El motivo por el que el chaleco se hinchó dentro de la cabina fue porque se actuó sobre su sistema de inflado que, en este caso, es una cuerda y un tirador rojo que cuelgan 5 cm aproximadamente por debajo del chaleco. En una cabina tan pequeña, en la que el piloto se encontraba boca abajo sujeto por el cinturón de seguridad y en la que debía moverse, parece relativamente fácil que este extremo se enganchara con algo, probablemente con el propio cinturón de seguridad.

El chaleco salvavidas es obligatorio tanto por el operador como por el propio RCA y la norma de certificación establece que debe ser un chaleco aprobado. El que llevaba el piloto no es un chaleco aprobado de acuerdo a ningún estándar de certificación aeronáutico, sino que es utilizado en el ámbito marítimo.

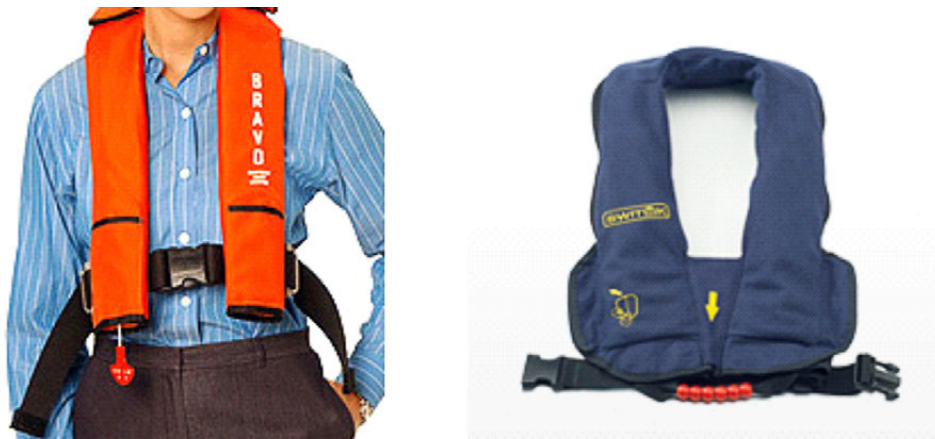
Chalecos certificados de acuerdo a la TSO-C13f de diseño similar al que llevaba el piloto del accidente, se muestran en la figura 4. El chaleco de la izquierda de color naranja, por ejemplo, es el utilizado por otro operador de este tipo de aeronave. El mecanismo de inflado es idéntico al del chaleco que llevaba el piloto en el accidente (véase figura 3). El chaleco de la derecha, azul, tiene un sistema de inflado distinto y también tiene la certificación TSO-C13f.

Figura 4. Otros modelos de chalecos certificados TSO-C13f
