RESUMEN DE DATOS

Matrícula	EC-GGF
Tipo y modelo	PIPER PA-23-250 Aztec E
Explotador	Privado

El sábado 9 de junio de 2012 a las 12:15 h¹, la aeronave EC-GGF Piper PA-23-250, sufrió una salida de pista y la rotura del tren principal izquierdo durante la carrera de aterrizaje por la pista 17 del aeródromo de Igualada (Barcelona).

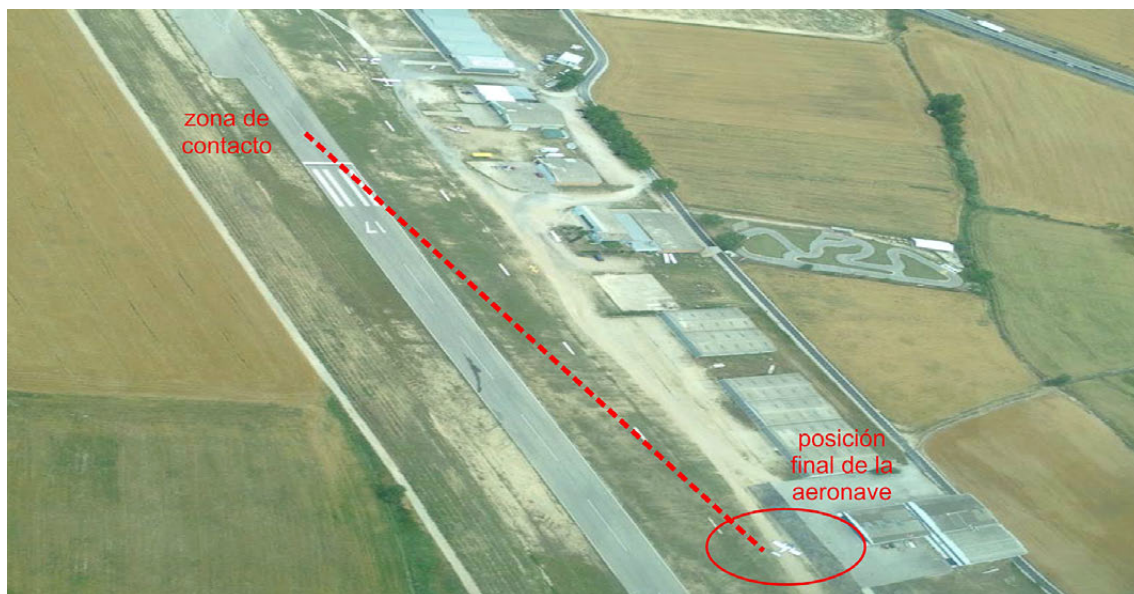
Figura 1. Posición final y zona de contacto

La aeronave contactó con la pista un poco antes del umbral (figura 1). Las primeras huellas que se identificaron fueron las del tren izquierdo. En el tramo recorrido en la pista había marcas dejadas por las palas de la hélice izquierda, una marca longitudinal continua en dirección del desplazamiento al lado de las marcas de la hélice, y marcas del neumático izquierdo. Las marcas del neumático derecho aparecían más adelante y presentaban signos de frenada. La aeronave recorrió aproximadamente 70 m sobre la pista describiendo una trayectoria prácticamente recta en un ángulo de unos 25° hacia la izquierda con respecto al eje de pista. El resto del recorrido también fue prácticamente recto pero en la franja de pista que era de tierra. Las marcas en el terreno mostraban que la aeronave pivotó hacia la izquierda al final del recorrido quedando detenida en rumbo 40° aproximadamente (figura 1).

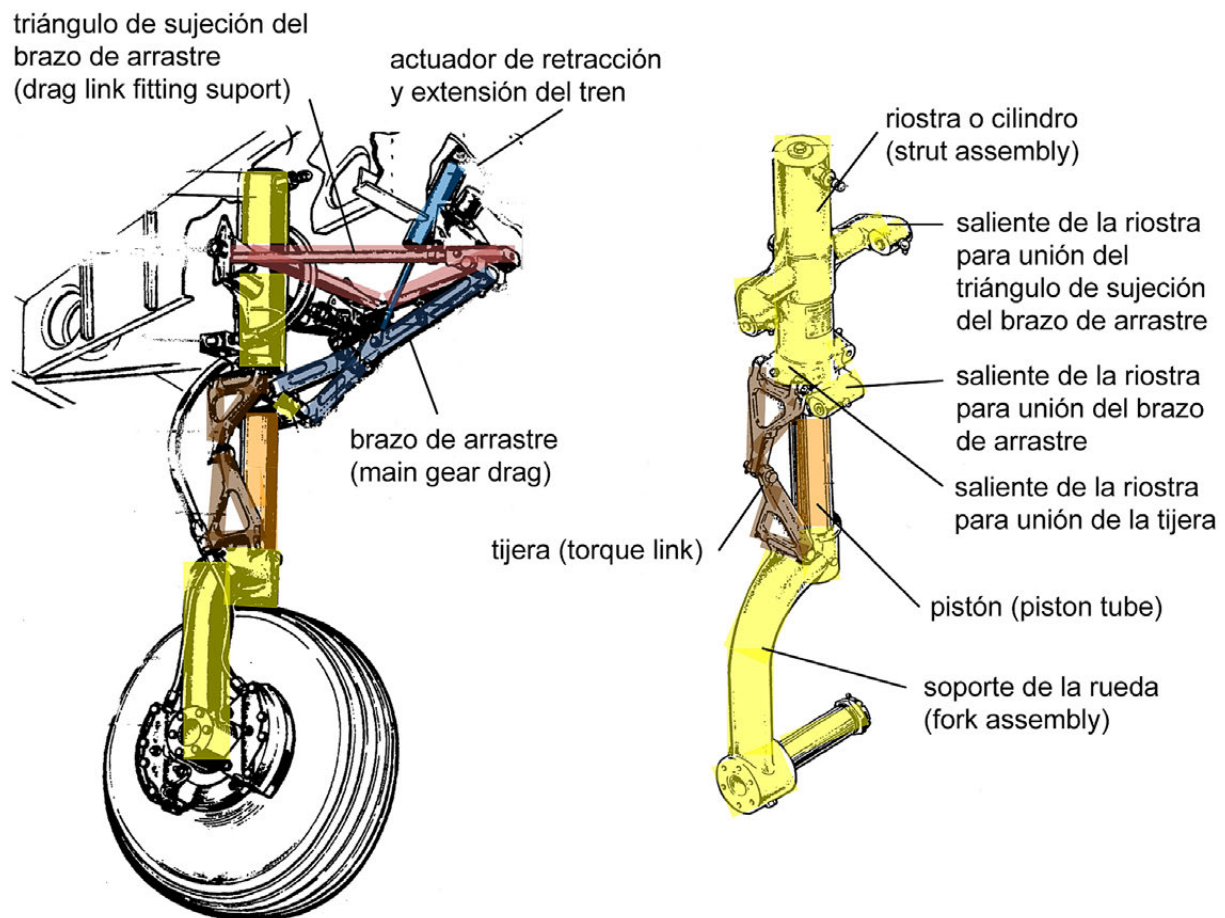
Figura 2. Partes del tren principal (vista del tren izquierdo)

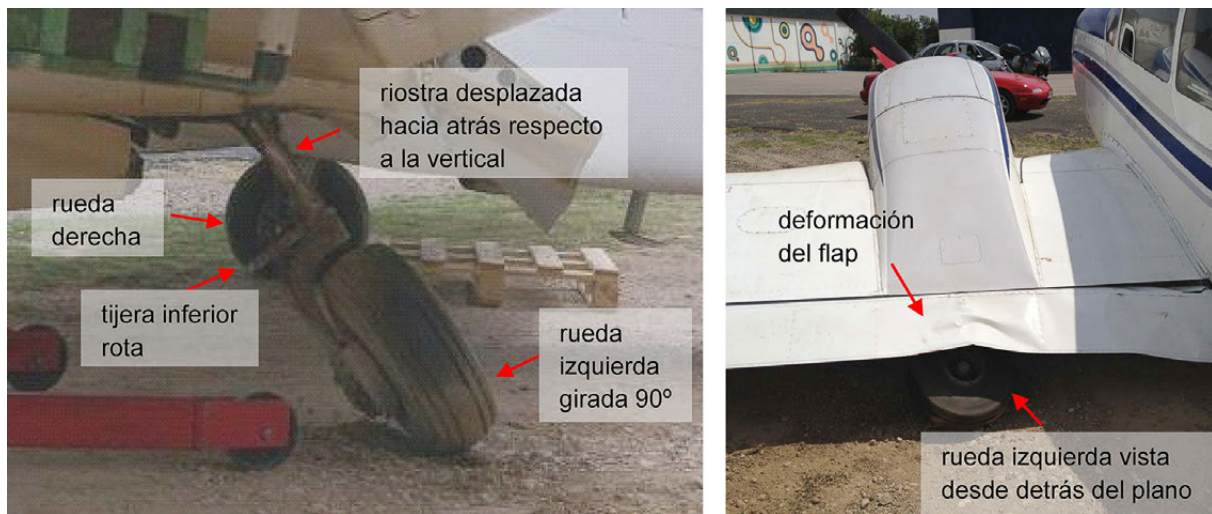
El tren se encontró en la configuración y con las deformaciones y fracturas siguientes (figura 3):

- El brazo de arrastre («main gear drag») estaba en posición de abajo y bloqueado.
- El triángulo de soporte del brazo de arrastre («drag link fitting suport») estaba en posición normal y se mantenía unido a la estructura.
- El refuerzo del triángulo de soporte («reinforcement») se encontraba deformado a causa de que la riostra («main gear strut») había girado, respecto a su posición de abajo y bloqueado, aproximadamente 90° hacia atrás y estaba tocando y deformando este refuerzo.
- La compuerta trasera estaba deformada debido al movimiento hacia atrás de la riostra («main gear strut»).
- La riostra («main gear strut») presentaba grietas y pérdida de material. En concreto, el saliente de unión del brazo de arrastre se había separado por completo de la riostra y estaba unido al brazo de arrastre («main gear drag») (véase apartado 1.5.3).

Figura 3. Tren izquierdo visto desde la punta (izda.) y borde de salida (dcha.) del plano izquierdo

- El soporte de la rueda («fork assembly») había girado 90° hacia la izquierda (mirando hacia delante) respecto al pistón («piston tube») y se encontraba en contacto con el suelo (en la figura 3 se observa la posición perpendicular de la rueda izquierda respecto a la derecha). La parte inferior del soporte de la rueda presentaba una zona donde se había perdido material por rozamiento.
- La tijera inferior («lower torque link») se había separado de la tijera superior («upper torque link») (en la figura 3 se aprecia la tijera inferior).
- El amortiguador había perdido todo el líquido hidráulico.

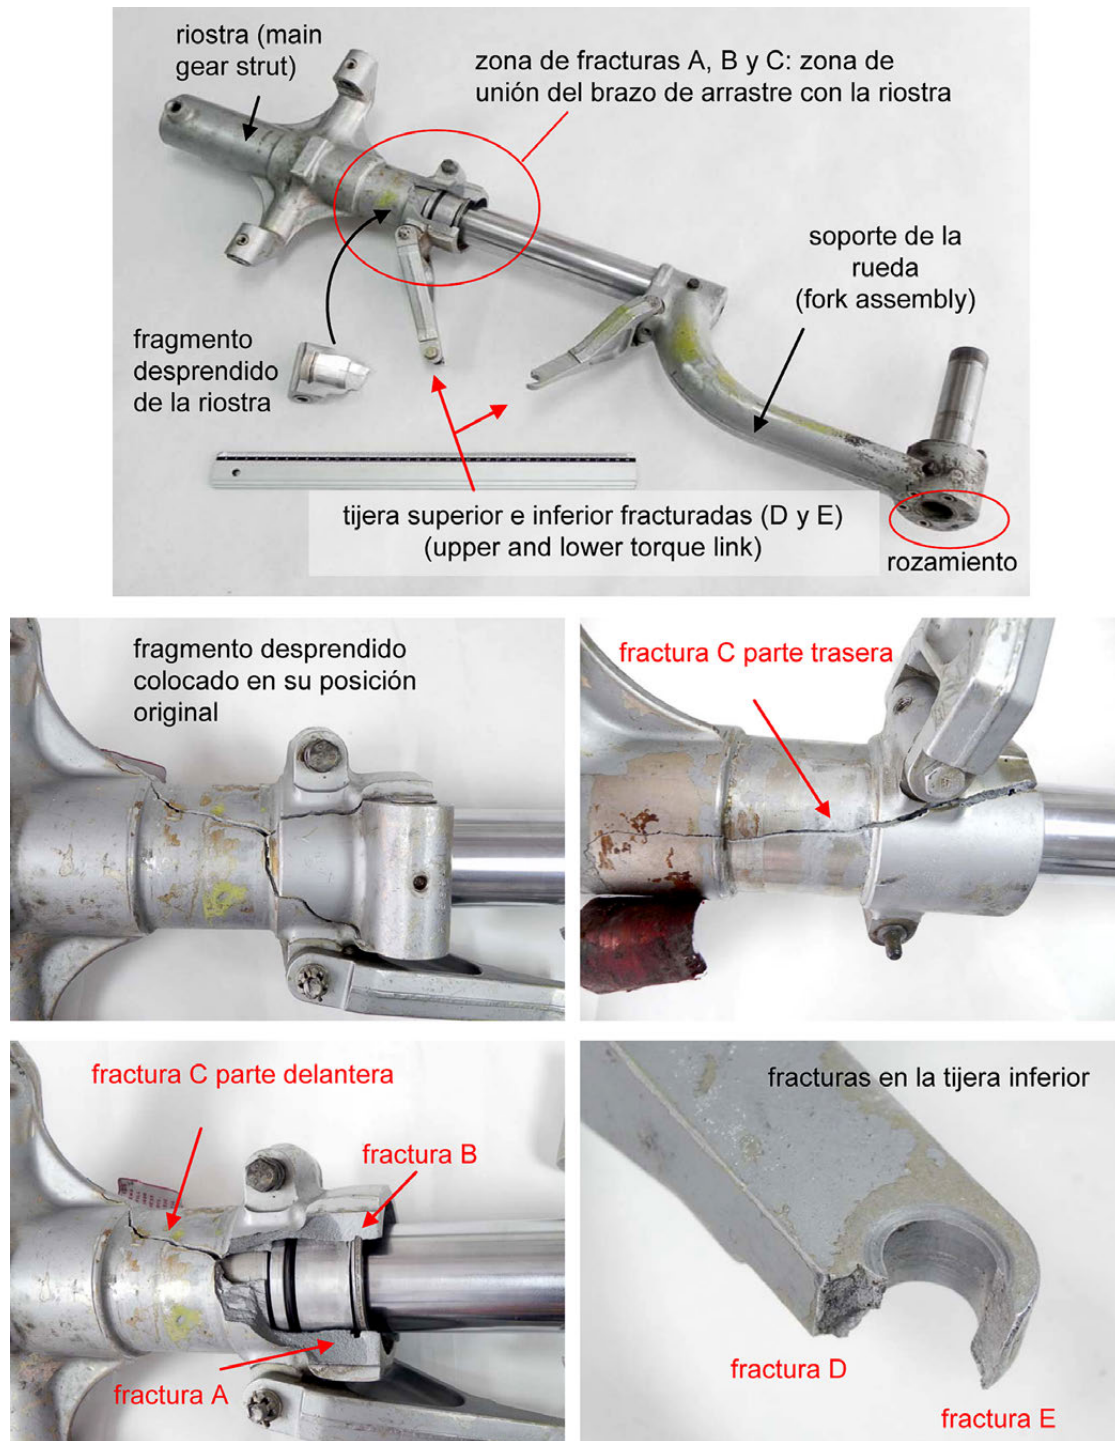
La riostra del tren principal y el fragmento del mismo que se había desprendido y quedado unido al brazo de arrastre, se enviaron a un laboratorio para su estudio. Las fracturas se identificaron de la forma siguiente (figura 4):

Figura 4. Fracturas en el tren principal izquierdo de la aeronave EC-GGF

- Dos fracturas (A y B) en la riostra o cilindro que habían conseguido separar completamente el saliente donde se une con el brazo de arrastre.
- Las fracturas A y B se unían en un punto a partir del cual continuaba otra fractura C que llegaba hasta el lado opuesto de la riostra.
- La tijera presentaba otras dos fracturas en la zona de la articulación de la tijera inferior (fracturas D y E).

Los estudios de las fracturas determinaron que las fracturas A y B se iniciaron de manera conjunta y fueron las fracturas principales. Las otras tres (C, D y E) se produjeron como consecuencia de las dos primeras.

Una vez que las fracturas iniciales A y B (apartado 1.5.3, figuras 4 y 5) crecieron tanto que provocaron la separación del saliente de la riostra, se desarrolló la fractura C, continuación de la unión de estas dos hacia la parte opuesta de la riostra y, como consecuencia, la tijera se fracturó. El inicio de las fracturas A y B se produjo tiempo atrás pero, evidentemente, la evolución de las fracturas A y B hasta unirse y desprender el trozo de riostra, así como las fracturas C, D y E, se desarrollaron de forma instantánea en el momento de la toma. No se ha podido determinar si el colapso total de la pieza se produjo como consecuencia de que las grietas habían alcanzado ya su tamaño crítico (a partir del cual la pieza rompe) y, por lo tanto, incluso con una toma normal la pieza hubiese roto igualmente. Los tres testigos del incidente, a los que se considera cualificados, coincidieron en que la toma fue dura, con lo cual, si este fue el caso, la contribución de la toma al fallo del tren fue únicamente como acelerador del proceso de desarrollo de una fractura ya existente. Es decir, la rotura del tren se habría producido igualmente con el tiempo, y la toma dura, si la hubo, no fue el causante, sino el acelerador.

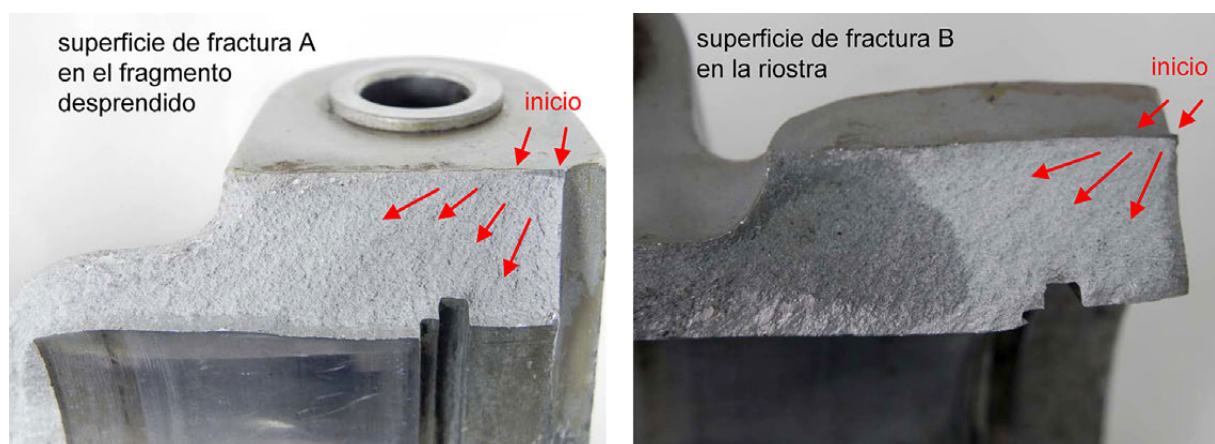
Las fracturas A y B (figura 5) se iniciaron en la superficie exterior de la pieza por un mecanismo de fatiga incubado en la zona de transición entre el cuerpo cilíndrico de la riostra y el saliente para la unión con el brazo de arrastre. Las superficies iniciales de fractura se encontraban oxidadas, lo que indica que la aeronave operó durante tiempo con estas grietas en el tren. La oxidación no permitió identificar caracteres fractográficos en el inicio del fallo que indiquen un posible inicio por un mecanismo diferente a la fatiga y que hubiese podido contribuir al inicio de las grietas por fatiga. En cualquier caso, la presencia de varias microgrietas próximas a la fractura, con características típicas de un mecanismo de fatiga y la ausencia de defectos en el material, indicaba que la grieta principal se inició, también, por un mecanismo de fatiga.

Tanto las microgrietas como las fracturas se habían iniciado en lugares donde la geometría de la pieza, con cambios de sección, provocaba una gran concentración de tensiones.

Figura 5. Detalle fracturas A y B

El hecho de que las fracturas iniciales presentasen oxidación en la zona de inicio, confirma que el proceso de fatiga existía desde hacía tiempo pero no se ha podido determinar el periodo de tiempo con el que la aeronave estuvo operando con este problema. Las grietas no eran visualmente detectables con las revisiones de mantenimiento existentes, ya que este tipo de defectos precisan métodos como el de líquidos penetrantes.
