**RESUMEN DE DATOS**

Fecha y hora	<b>Domingo, 27 de mayo de 2012; 05:00 h UTC<sup>1</sup></b>
Lugar	<b>Aeropuerto de Barcelona-El Prat (LEBL)</b>

Matrícula	<b>F-GJVG</b>	<b>EI-EBN</b>
Tipo y modelo	<b>AIRBUS A320</b>	<b>BOEING B737-800</b>
Explotador	<b>Air France</b>	<b>Ryanair</b>

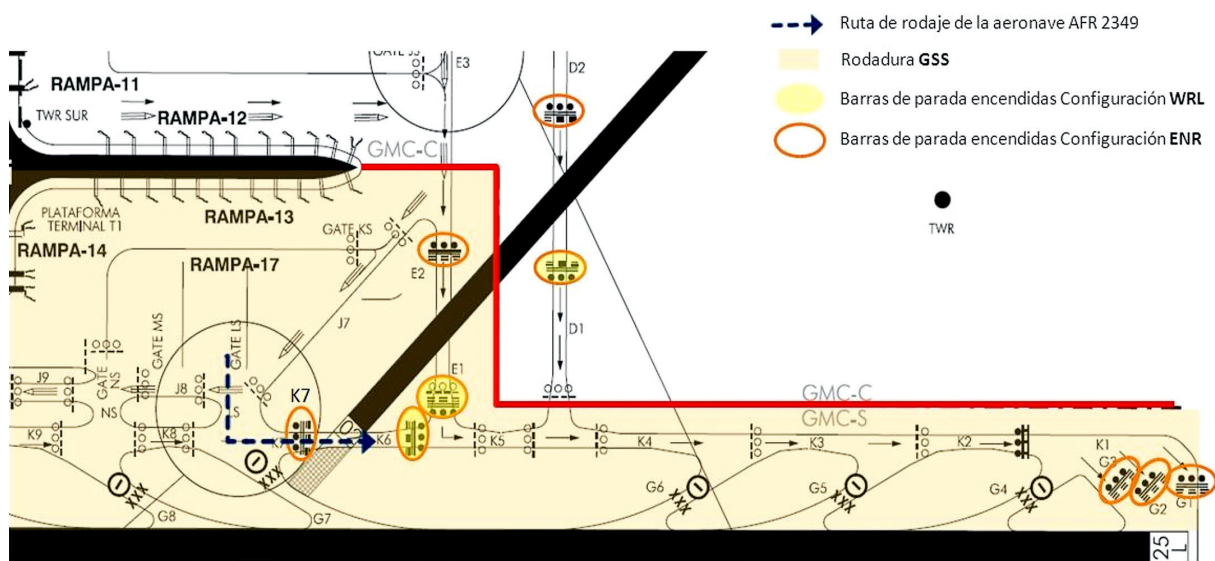
Figura 2. Rodaje de la aeronave AFR2349

En la grabación de las comunicaciones entre el controlador SS y la aeronave AFR2349 no se escuchó referencia alguna a la barra de parada situada en la calle de rodadura K7 y que protege la intersección de la calle de rodadura con la pista 02 (figura 2).

La barra de parada situada en K7 estaba encendida y la apagó para que el tráfico continuara rodando, creyendo que se había quedado encendida tras el cambio de configuración sin que fuera realmente necesaria.

Como correspondía a una situación transitoria de cambio de configuración, la barra de protección de la pista 02 (K7) se encontraba aún encendida, por lo que el controlador de rodadura procedió a apagarla para permitir que la aeronave continuara, en la creencia de que ya no era necesaria al haber quedado inactiva la pista.
