RESUMEN DE DATOS

| Lugar | Aeródromo de La Juliana (Sevilla) |

| Matrícula | HA-NAH |
| Tipo y modelo | SMG-92 Turbo Finist |

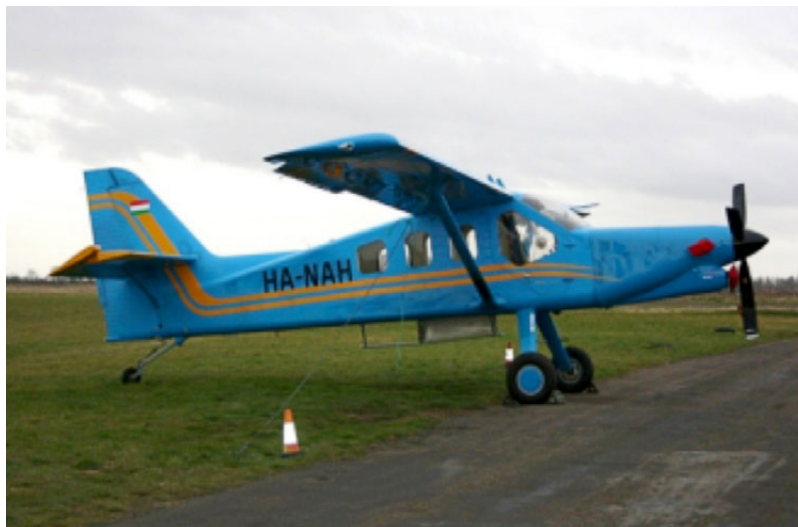
La carrera de despegue se inició en la cabecera de la pista 27 y alcanzada una velocidad que el piloto estimó correcta para realizar la rotación, éste notó que la aeronave no se iba al aire, por lo que decidió abortar el despegue. En el intento de detención de la aeronave, ésta se salió por el lateral izquierdo cerca del final de la pista, atravesando la valla que limita el recinto del aeródromo. Los principales daños sufridos por la aeronave se localizaron en la hélice, carenado del motor, tren de aterrizaje, timón de profundidad y en las dos semi-alas, las cuales se desprendieron del fuselaje al impactar contra unos olivos en su recorrido fuera del campo de vuelo.

Figura 1. Vista general de la aeronave

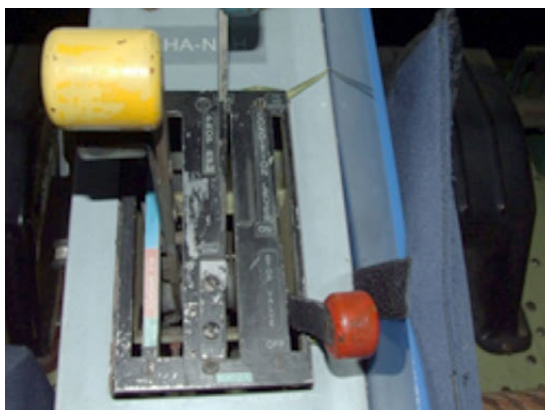
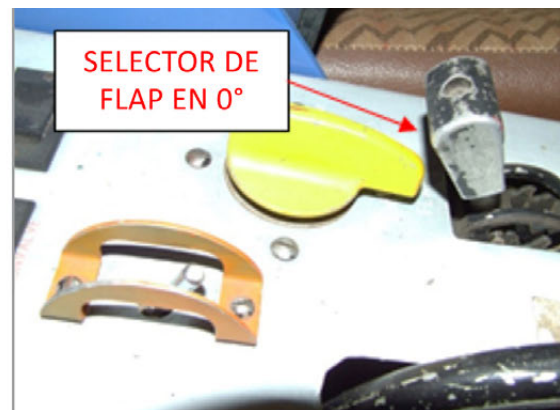
En la investigación de campo realizada con posterioridad al accidente se pudieron observar los siguientes detalles: la palanca de flap en posición 0°, la palanca de gases en una posición intermedia, el paso está totalmente adelante y la «condition» cerrada.

Figura 3. Palancas de control del grupo propulsor (izda.) y selector de flaps (dcha.)

Los indicios muestran que la aeronave procedía a realizar el despegue desde la pista 27, y el piloto olvidó seleccionar la palanca de flaps en la posición de despegue (Take off 20°).

Debido a que la posición del flap Up 0° fue la seleccionada, la aeronave necesitaba una velocidad superior a 86 kt para irse al aire, en vez de los 79 kt que corresponden a una posición de flaps 20° para despegue.
