RESUMEN DE DATOS

Fecha y hora	Domingo, 1 de julio de 2012; 09:15 h¹
Lugar	Vic (Barcelona)

Matrícula	EC-JKX
Tipo y modelo	Globo ULTRAMAGIC N-250 S/N 250/11
Explotador	Baló Tour, S.L.

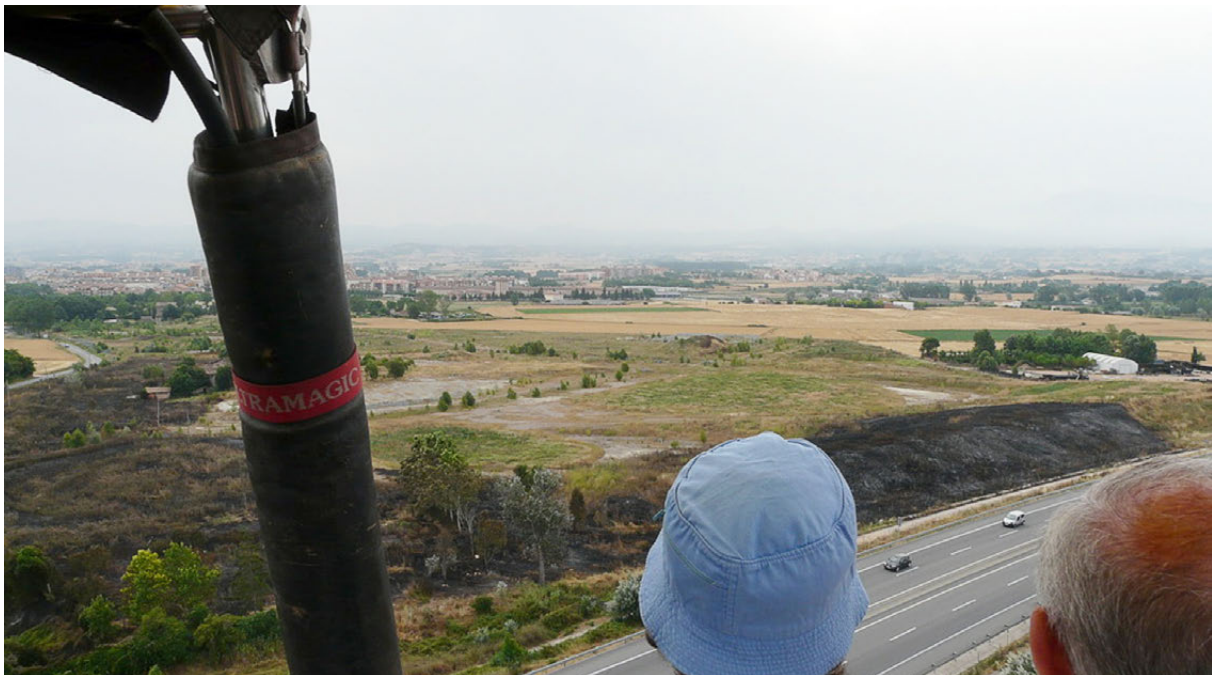
Figura 1. Vuelo del globo unos minutos antes del aterrizaje y con vista sobre el campo utilizado

La trayectoria del globo en los últimos minutos del vuelo y la orografía del lugar de aterrizaje observado a través de la Figura 1 del informe, indican que el globo aterrizó en una pequeña vaguada a sotavento y detrás del terraplén que bordea la autovía C-17 a su paso por la zona sur-oeste de Vic, por tanto es muy probable que allí el viento acentuase su intensidad horizontal y apareciese una componente vertical descendente por este efecto de sotavento. Por tanto se estima que el viento medio en el momento

del aterrizaje era de intensidad mucho menor que el pico medido en el observatorio local, probablemente inferior a la limitación del Manual de Vuelo, pero estuvo incrementado éste por la elección del piloto del lugar de aterrizaje.

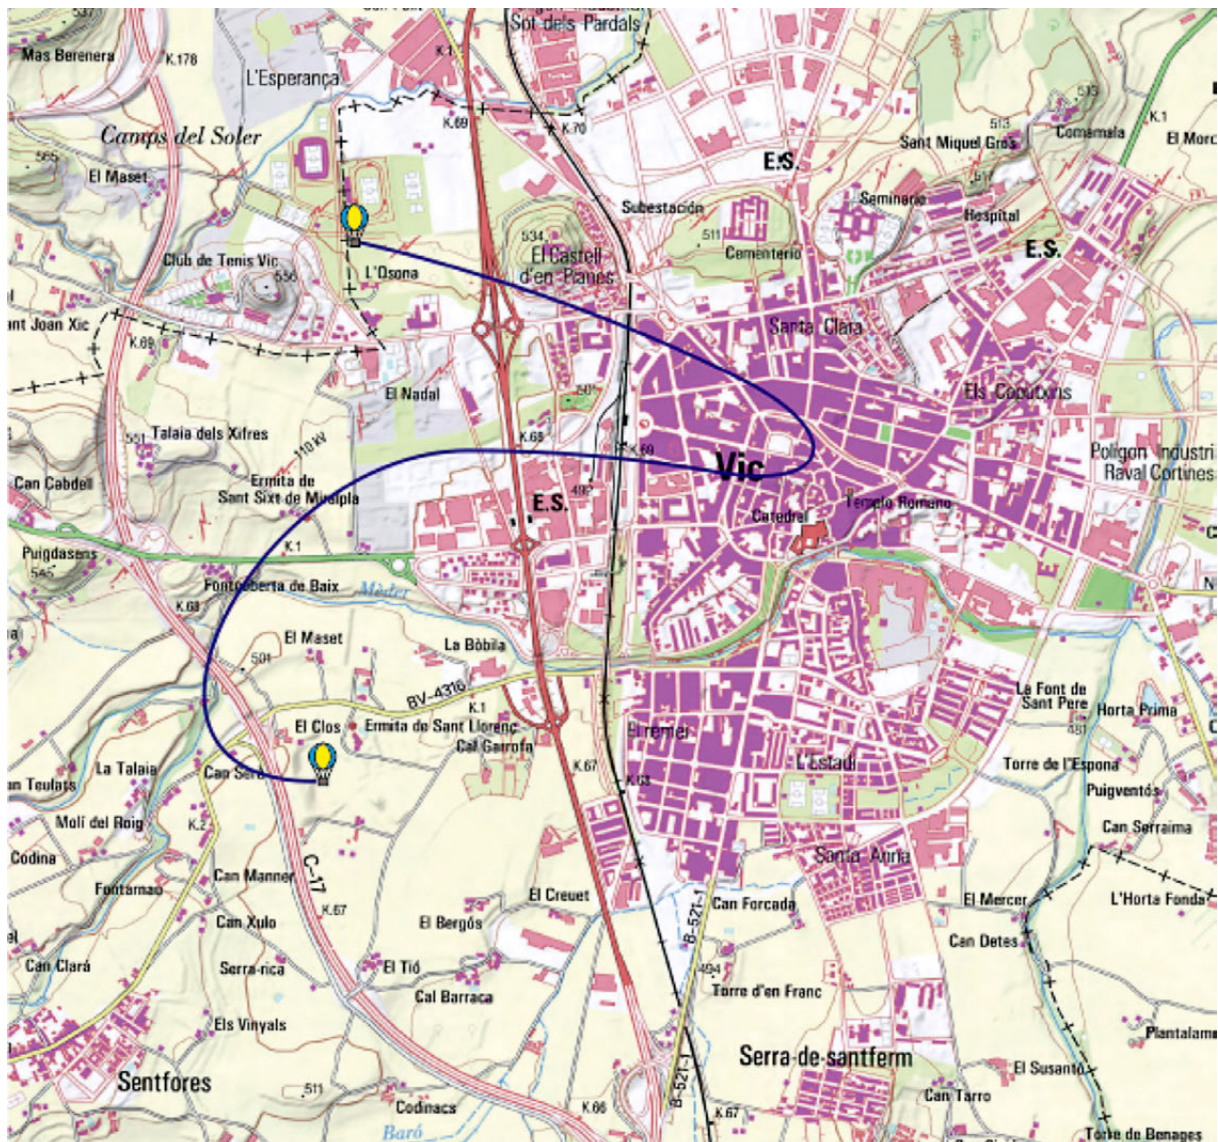
El desplazamiento del globo fue muy corto, unos dos kilómetros en línea recta desde el punto de despegue al de aterrizaje, sin embargo la trayectoria fue al inicio en dirección sur-sur-este para luego cambiar al oeste tal como muestra la Figura 2.

Figura 2. Trayectoria del globo

Más tarde el globo se dirigió hacia el oeste y hacia las afueras de la ciudad. A través de las fotografías aportadas y el testimonio del piloto se ha reconstruido la trayectoria del globo sobre una imagen obtenida de Google Earth, que se adjunta como Figura 2. La altura de vuelo la estimaron entre 60 y 100 m.
