RESUMEN DE DATOS

Fecha y hora	Martes, 07 de agosto de 2012; 15:40 hora local¹
Lugar	25 NM al NE del aeropuerto de Tenerife Sur

Matrícula	G-LSAH
Tipo y modelo	BOEING 757 – 21B
Explotador	JET2.COM

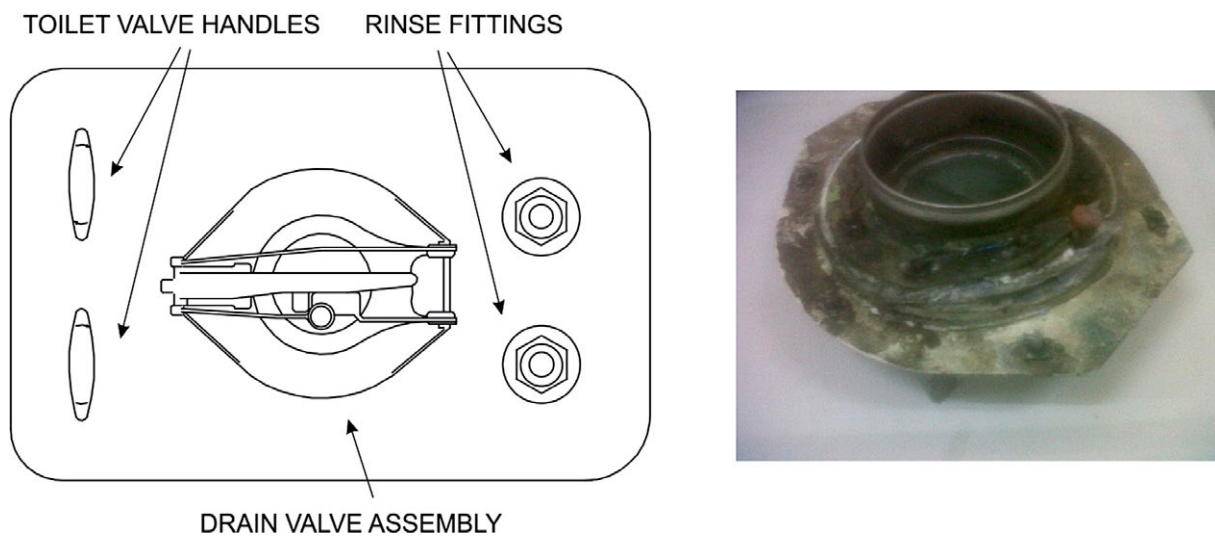
Figura 1. Esquema del panel de servicio y válvula afectada

La válvula que afectó al incidente estaba dedicada al vaciado del depósito residual del aseo de la parte trasera situada en la parte inferior del fuselaje trasero.

Investigando la avería llegó a la conclusión de que la válvula, que estaba pegada al fuselaje, se había desprendido por el uso y el tiempo; la abrazadera que une la goma a la válvula de drenaje también estaba suelta.

Hizo una inspección final del área de la válvula de drenaje del aseo apreciando una evidencia de fuga de aire.

Los resultados de la inspección posterior al incidente indican que la despresurización se provocó por el área de la válvula desprendida, y que la causa del problema había sido motivada por un proceso de corrosión.

Por tanto, se puede concluir que la aeronave sufrió una despresurización en vuelo, motivada por la fuga de aire a través del área de la válvula de drenaje del servicio trasero que se encontraba en mal estado. Ello fue motivado por la realización de una labor de mantenimiento inadecuada al actuar sin tener en consideración la documentación pertinente en cuanto a mantenimiento de la aeronave y al proceso de ejecución de diferidos. La aceptación por parte de la tripulación de las medidas de mantenimiento adoptadas en tierra resultó un factor determinante.

El fallo de la válvula de drenaje del aseo trasero se relacionó con un problema de corrosión. Se procedió a su reparación, reemplazándose además los generadores y botellas de oxígeno utilizadas y reposicionando las máscaras de oxígeno.
