RESUMEN DE DATOS

Matrícula	EC-KUX
Tipo y modelo	DIAMOND DA 20-C1
Explotador	Real Aero Club de Reus

Tipo de operación	Aviación general – Vuelo de instrucción – Solo
Fase del vuelo	Aterrizaje – Carrera de aterrizaje

INFORME

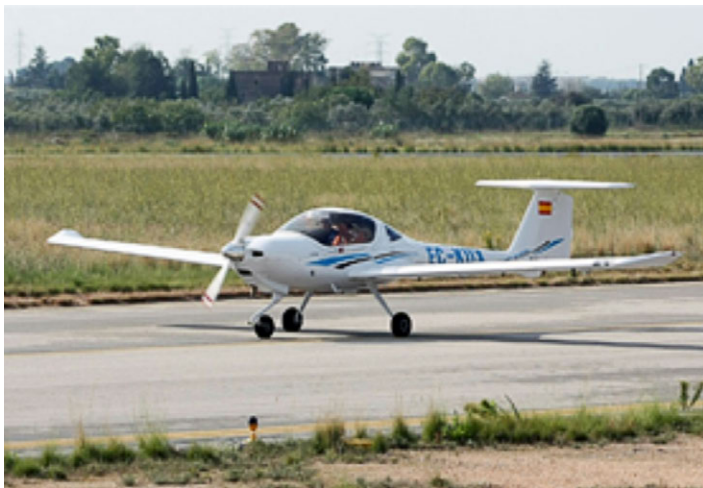
Figura 1. Vista general de la aeronave

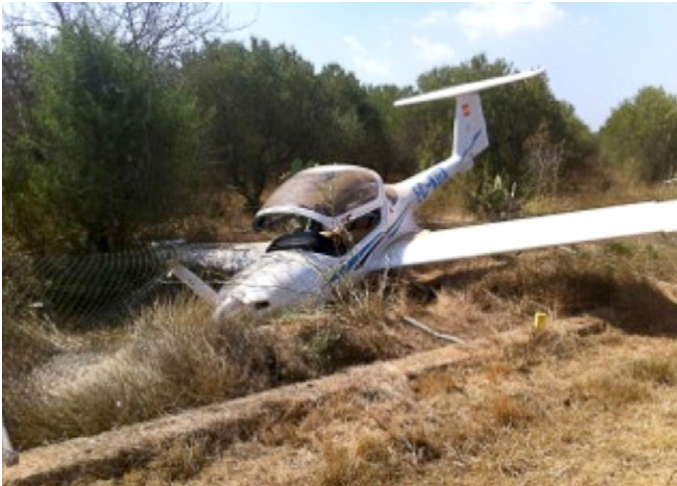
Como consecuencia del impacto con la valla que delimita el recinto aeroportuario (figura 2) la aeronave sufrió una serie de desperfectos en la hélice, en el recubrimiento del ala

Figura 2. Aeronave tras el impacto

izquierda; el ala derecha estaba muy dañada y el fuselaje tenía un golpe en el lateral derecho. Tanto la pata de morro como la del tren principal derecho se desprendieron.

En una inspección de mantenimiento, posterior al accidente, se comprobó que la bancada del motor estaba doblada y que posiblemente el motor tuviera daños internos por el impacto que había sufrido la hélice.
