**RESUMEN DE DATOS**

Fecha y hora	<b>Domingo, 14 de octubre de 2012; 18:00 h local<sup>1</sup></b>
Lugar	<b>Finca Cabrahigos, San Pablo de los Montes (Toledo)</b>

Matrícula	<b>EC-XAY</b>
Tipo y modelo	<b>FLY SPORT</b>
Explotador	<b>Privado</b>

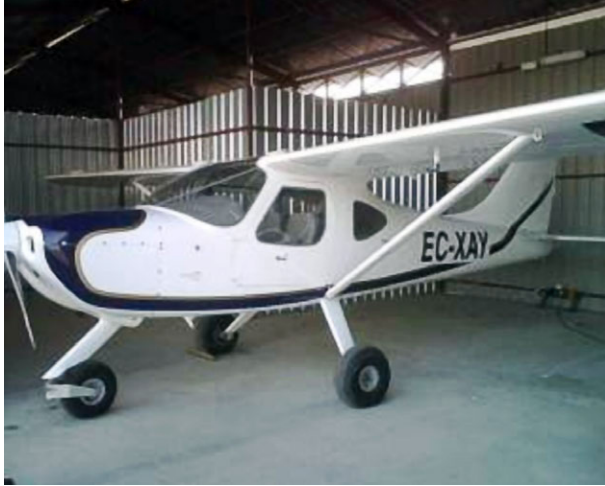
Figura 1. Vista general de la aeronave

Los tres ocupantes fallecieron y la aeronave resultó destruida.

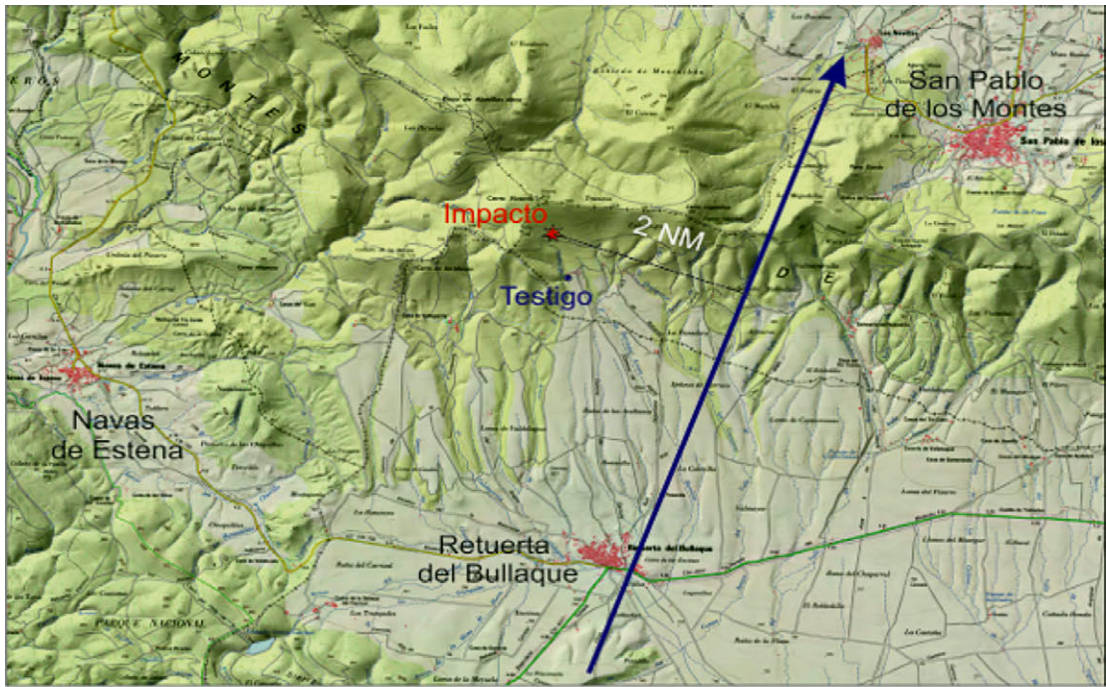
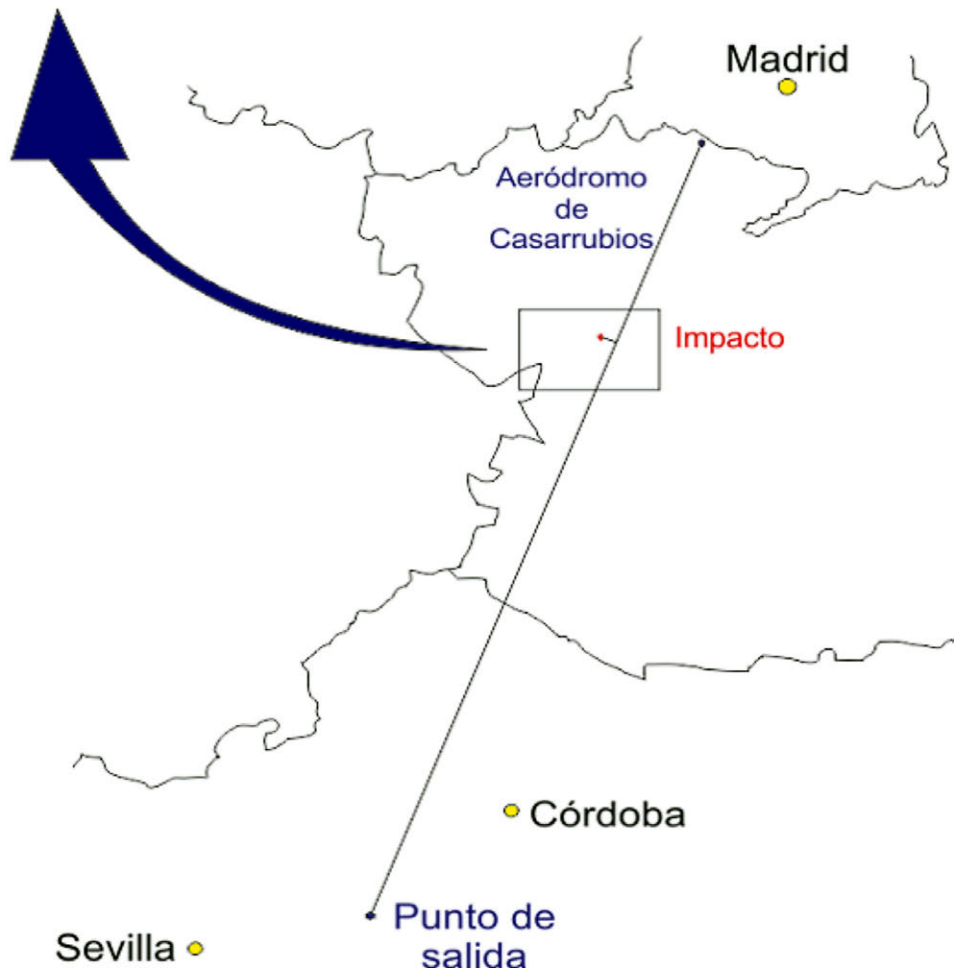
La aeronave impactó en un pedregal con bosque bajo situado en la ladera sureste, fuertemente inclinada, de los Montes de Toledo, a 1.130 m de elevación.

El lugar del impacto está prácticamente en la línea recta que une los puntos de origen y destino del vuelo, solamente desviado 2 millas al oeste de esta línea imaginaria.

Figura 3. Localización del lugar del impacto

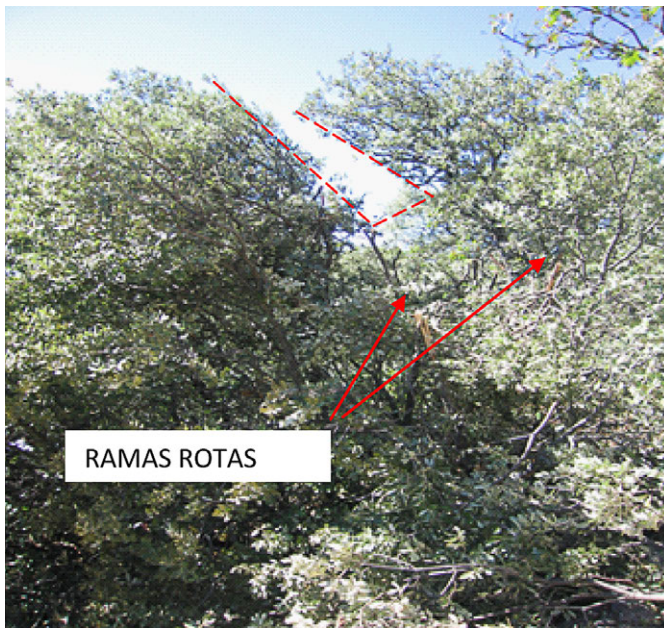
Figura 4. Impacto contra árboles

El primer contacto de la aeronave fue con las ramas de un árbol, donde se puede apreciar los efectos tanto de corte como de desgarrado (véase figura 4).

Durante la observación de los restos, se constató la existencia de ramas rotas en un árbol cercano al lugar de localización de los restos. Éste fue el primer contacto de la aeronave con un obstáculo, y su forma indica que en ese momento la aeronave tenía una actitud de fuerte alabeo a la derecha, congruente con la realización de una maniobra evasiva para intentar evitar el impacto directo contra el terreno.

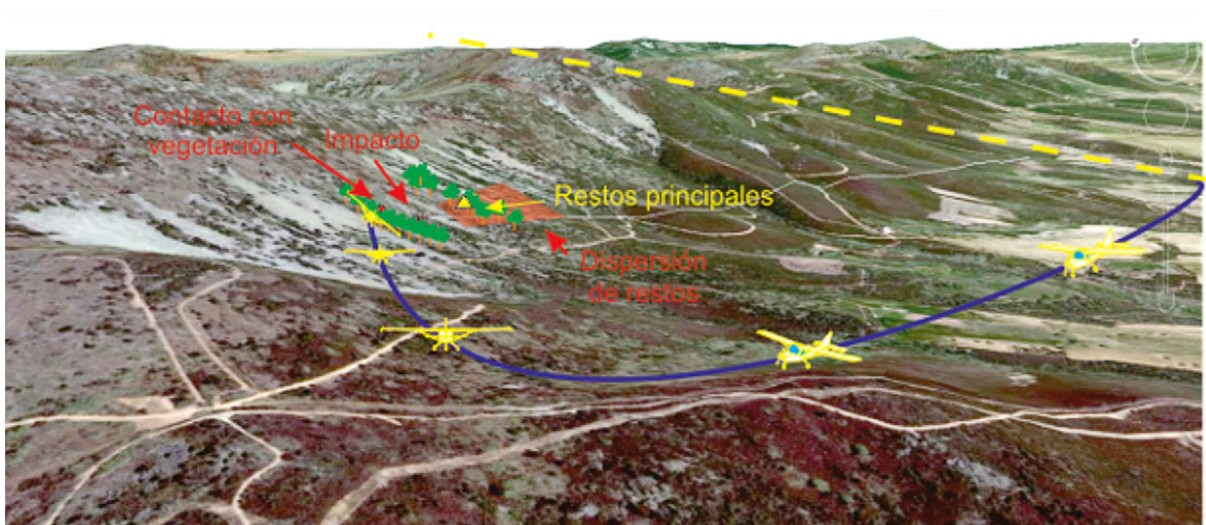
en un tramo de aproximadamente 50 m (véase figura 5).

Tras este primer contacto, y a unos cuatro metros hacia el este, se encontró una pala de la hélice que había impactado contra una roca. A partir de este punto la aeronave rebotó, desplazándose hasta una masa de árboles situada más al este donde quedaron concentrados los restos principales, perdiendo la aeronave su integridad y fragmentándose en trozos que se desperdigaron en dirección noreste

Figura 5. Croquis del impacto y distribución de los restos

Tras este primer contacto y unos cuatro metros hacia el este se encontraron marcadas en una roca, visiblemente fragmentada, las huellas de las palas de la hélice, así como los restos de una de ellas que se había desprendido del buje. Las propias huellas y el estado de las palas indican que el motor estaba funcionando en el momento del impacto. Las declaraciones del testigo mencionando un «sonido normal y continuo del motor», corroboran dicha circunstancia.

guiñada tal, que hizo picar rápidamente a la aeronave facilitando el impacto de ésta contra la roca situada a tan solo 4 m de distancia. El ángulo de impacto fue lo suficientemente inclinado como para que únicamente golpeará la roca el morro y la hélice como demuestra la inexistencia de restos de entidad en el lugar al margen de la pala de la hélice.
