**RESUMEN DE DATOS**

Fecha y hora	<b>Jueves, 11 de octubre de 2012; a las 09:44 horas UTC<sup>1</sup></b>
Lugar	<b>Aeropuerto de Sabadell (LELL)</b>

Matrícula	<b>EC-DMC</b>	<b>M-WINT</b>
Tipo y modelo	<b>CESSNA F152</b>	<b>PILATUS PC-12/47E</b>
Explotador	<b>Aero Club Barcelona-Sabadell</b>	<b>Privado</b>

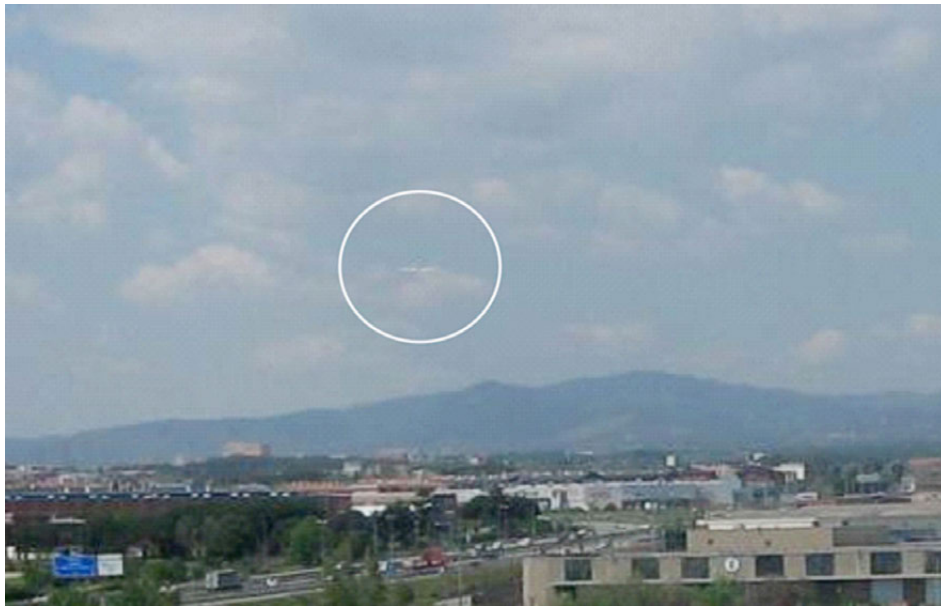
Figura 1. Vista desde la torre de una aeronave en posición aproximada a la del incidente

Según la información radar las aeronaves se cruzaron a una distancia de 0 NM en horizontal y 100 ft en vertical.

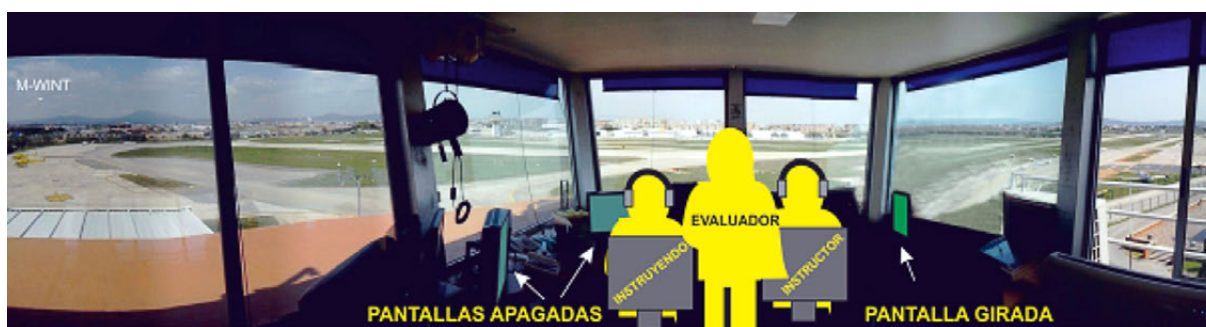
En el momento del incidente el alumno en evaluación estaba situado en la posición de control (LCL), el instructor a su derecha, detrás de ambos el evaluador y más atrás el observador.

Figura 2. Vista del fanal con la posición de los controladores
