RESUMEN DE DATOS

Matrícula	EC-JGZ
Tipo y modelo	ROBINSON, R-44
Explotador	Privado

DECLARACIÓN PROVISIONAL

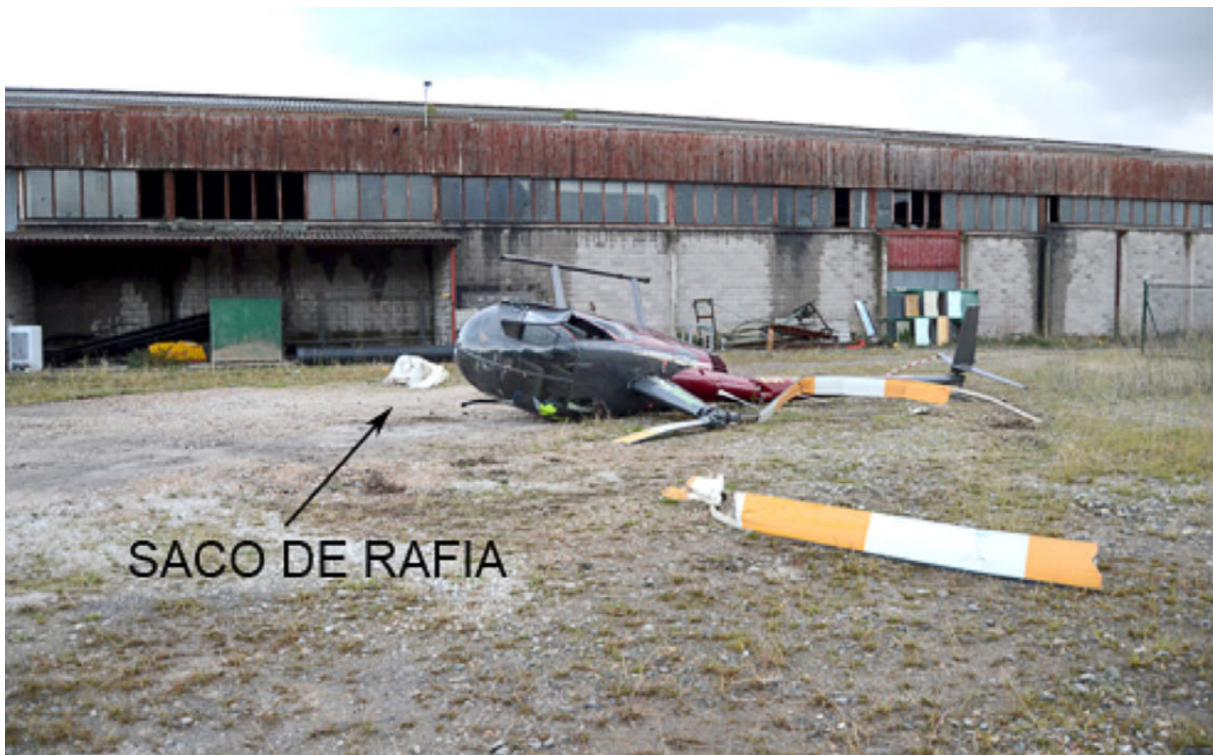
El piloto informó que cuando abandonó la cabina vio, entre el helicóptero y la pared de la nave, un saco de rafia de polipropileno de los que se utilizan habitualmente para el transporte de materiales de construcción (véase figura 1). Un testigo situado frente a la parte delantera del helicóptero informó que un saco fue desde el cobertizo (véase figura 1), hasta la parte trasera del helicóptero, iniciándose a continuación el desequilibrio del mismo.

Figura 1. Lugar de aterrizaje, despegue a estacionario, giro del helicóptero e impacto

El piloto tenía autorización para aterrizar y despegar en la finca y había aterrizado dos veces con anterioridad, siendo la primera vez el 25 de octubre del 2012 y la última el día del accidente. Había aterrizado en la misma zona que las veces anteriores, cercana al cobertizo que se ve en la figura 1, sin apreciar elementos que pudieran ser levantados y atraídos por el flujo de aire del helicóptero.

El giro del helicóptero sobre su eje vertical, comandado por el piloto, desplazó el morro del helicóptero hacia la izquierda y aproximó la cola del mismo hacia el cobertizo, momento en el que el testigo observó como el saco de rafia de polipropileno volaba hacia la parte trasera del helicóptero.

El saco pudo ser succionado por el flujo de aire producido por el rotor de cola cuando éste se aproximó a la zona del cobertizo. Las hebras de rafia de polipropileno halladas en las puntas de las palas del rotor de cola son compatibles con el enganche del saco en el conjunto del rotor de cola.

Se considera causa principal del accidente la rotura del eje de potencia al rotor de cola por un sobre-esfuerzo de torsión, al detener momentáneamente el giro del rotor de cola la acción del saco de rafia de polipropileno enganchado en dicho rotor. Se considera factor contribuyente la no detección por parte del piloto del saco como un objeto susceptible de ser succionado por el flujo de aire del rotor de cola.
