**RESUMEN DE DATOS**

Fecha y hora	<b>Miércoles, 26 de diciembre de 2012; 16:00 h<sup>1</sup></b>
Lugar	<b>Aeródromo de Casarrubios del Monte (Toledo)</b>

Matrícula	<b>EC-GUV</b>
Tipo y modelo	<b>CESSNA 172M</b>
Explotador	<b>Fly With Us, S.L.</b>

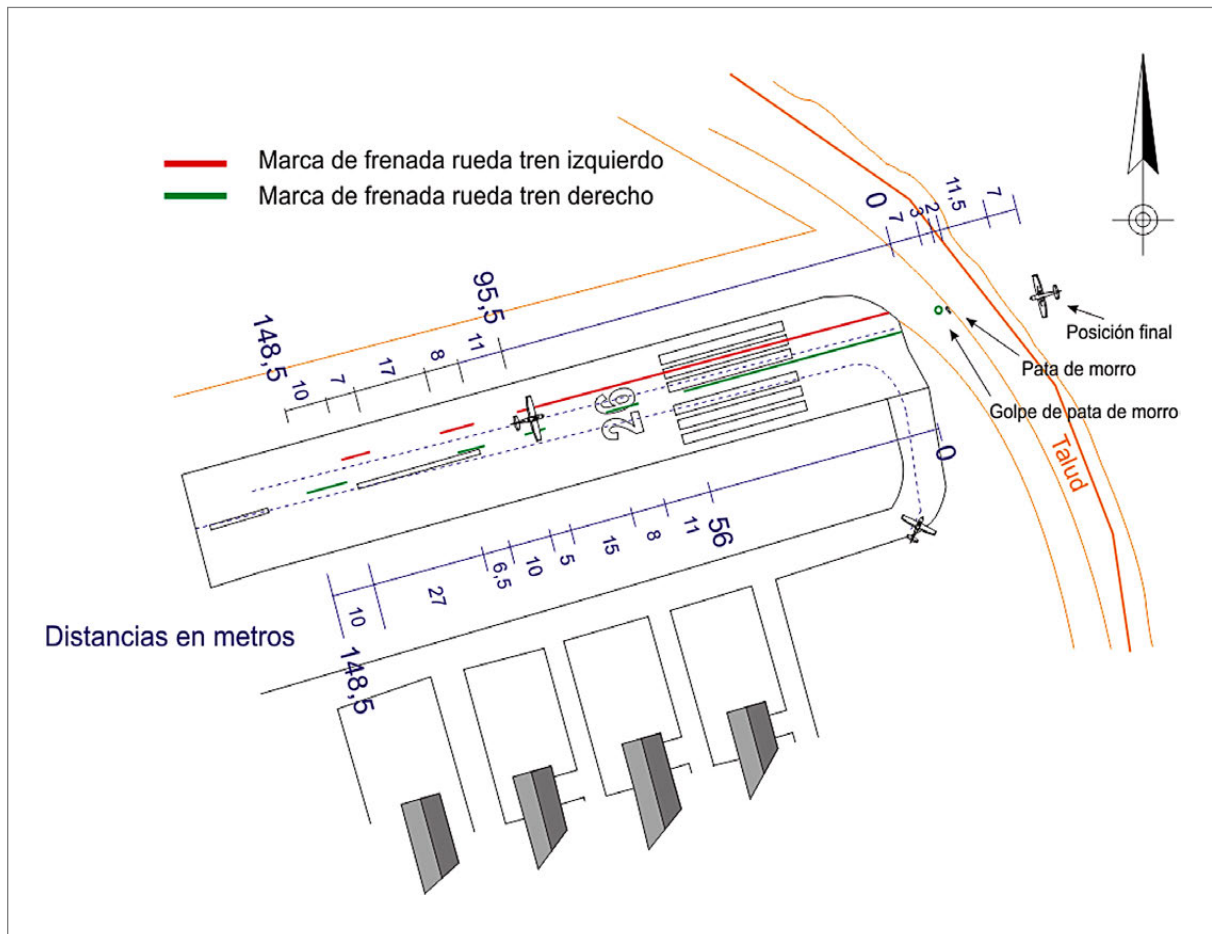
En la inspección de campo llevada a cabo, se pudieron observar las huellas producidas durante el aterrizaje. La primera, estaba situada a 149 m del final de la zona asfaltada y desplazada aproximadamente un metro a la izquierda del eje de pista (figura 1). A

Figura 1. Marcas de frenada dejadas por la aeronave sobre la pista y situación de los restos

continuación, se sucedían huellas discontinuas y alternantes hasta que a 56 m del final se volvieron continuas fijas. Una vez finalizada la zona asfaltada se podía apreciar una huella en el terreno y aproximadamente 3 m más adelante al comienzo del talud se encontraba desprendida la pata de morro. Al otro lado del talud se encontraba la aeronave en posición invertida y orientada en el sentido inverso de la marcha como consecuencia de haber capotado.

La distribución de las huellas en la pista indica que el primer contacto de la aeronave con ésta fue a tan solo 149 m del final de la zona asfaltada y con la rueda derecha del tren principal. Las huellas discontinuas y alternantes que se sucedían a posteriori indican saltos realizados por la aeronave con la rueda derecha e izquierda del tren principal. Finalmente consiguió un contacto permanente de las ruedas del tren principal con la pista durante aproximadamente 55 metros que no fueron suficientes para que ésta se detuviera dentro de la zona asfaltada. Una vez finalizada la zona asfaltada se podía apreciar una huella en el terreno consecuencia del golpe de la rueda de morro contra éste, que se encontraba desprendida 3 m más adelante al comienzo del talud. Al otro lado del talud se encontraba la aeronave en posición invertida y orientada en el sentido inverso de la marcha como consecuencia de haber capotado.

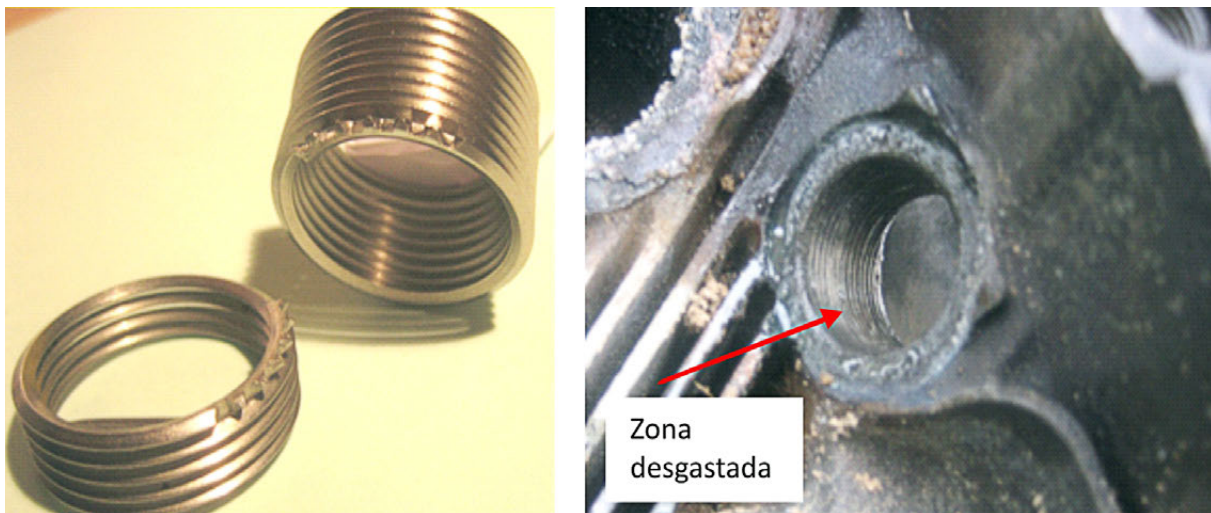
Se desmontaron los cilindros del motor. En el alojamiento de las válvulas no se observó nada anormal y estas funcionaban correctamente. Al desmontar las bujías se comprobó que los helicoil donde se enroscan éstas, instalados en las culatas de los cilindros 2, 3 y 4 se habían movido. Ninguno de los helicoil era del modelo que Lycoming indica en sus manuales (véase 1.8.2 Información adicional del motor). En el alojamiento de la bujía inferior del cilindro 1 faltaba el helicoil y la zona roscada donde éste debería ir alojado mostraba signos de desgaste extremo (véase figura 2).

Figura 2. Helicoil (izquierda) y zona roscada donde se instala el helicoil (derecha)

Durante la inspección del motor, se observó que los helicoil instalados en los cilindros n.º 2, 3 y 4, carecían de sector dentado, lo que los identifica como no adecuados para el uso a que están destinados.

Los daños que presentaba la culata del cilindro n.º 1 en el alojamiento de la bujía y la ausencia del helicoil, hace suponer que en ese alojamiento se había instalado, posiblemente de modo reiterado, un helicoil no adecuado sin acondicionar la culata para un helicoil de sobre medida. Esto provocó que el helicoil instalado no ejerciera suficiente presión sobre la culata, que junto con las vibraciones por funcionamiento del motor, causaron el desgaste del metal base y la pérdida del contacto entre el helicoil y la culata. La presión interna del cilindro, unida a las altas temperaturas de funcionamiento, hizo que la bujía saliera despedida de su alojamiento, cuando se superó la resistencia de la culata.

La naturaleza de los daños indica que son el resultado de un deterioro continuado en el tiempo y no obedecen a una anomalía de carácter instantáneo, por lo que una observación detallada de la zona hubiera alertado sobre su estado. Independientemente

Lycoming, en su Service Instruction n° 1043, indica que siempre que sea necesario sustituir un helicoil de bujía, se instale uno de sobre medida (+10) pasando entonces a esa sobre medida la rosca del metal base y remitiendo a su manual de Overhaul, donde se dan las instrucciones más completas sobre la instalación de los helicoil en los motores, indicando las herramientas específicas para su instalación.

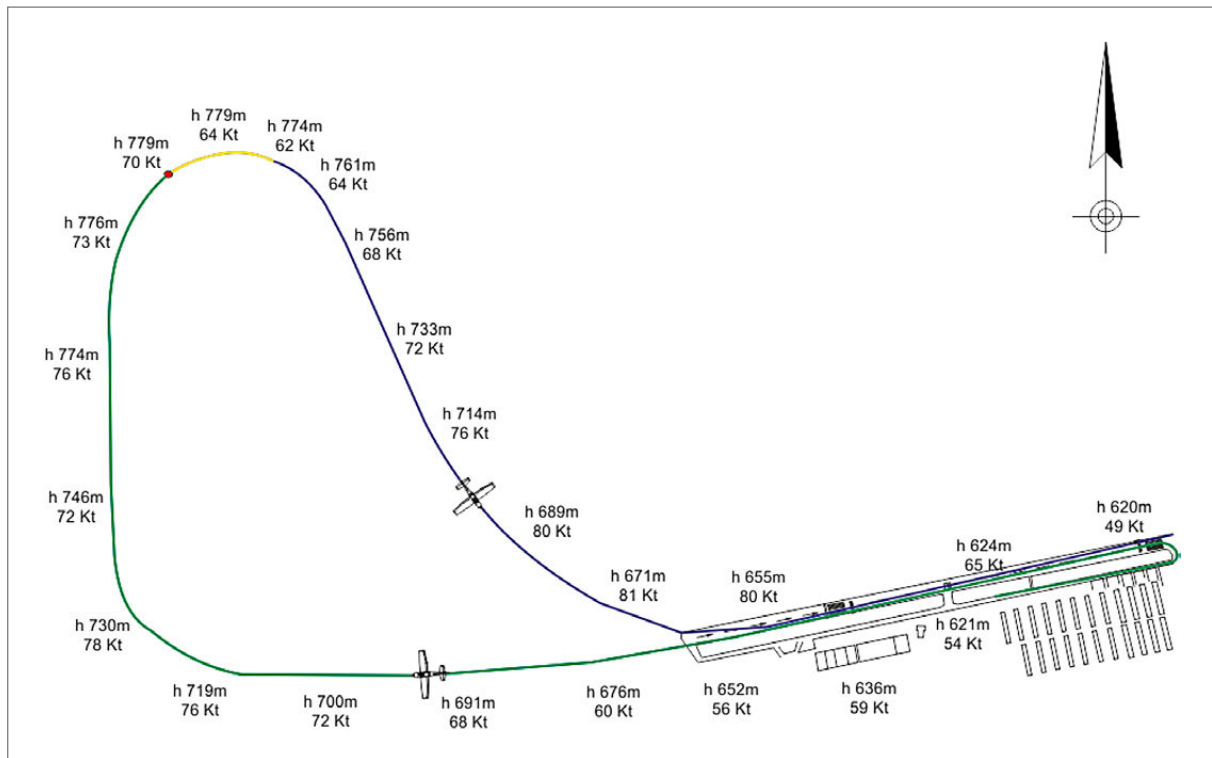
Según dichos datos, la aeronave rodó desde su lugar de estacionamiento hasta la cabecera de la pista 26 para iniciar la carrera de despegue. A continuación inició el ascenso incrementando velocidad y altura, hasta que se produjo una disminución momentánea de la velocidad y la aeronave comenzó a descender recuperándola de nuevo de forma que con aproximadamente 50 kt tomó contacto en el tramo final de la pista.

Figura 3. Datos GPS y trayectoria de la aeronave

Los datos GPS obtenidos muestran una trayectoria normal de vuelo hasta un punto en donde tras haber ido ganando altura y velocidad, ésta disminuye, lo que sería congruente con una pérdida de potencia. A partir de aquí se observa una trayectoria descendente con incremento de velocidad que finaliza contactando con la pista a escasos metros del final de la zona asfaltada tal y como por otra parte confirman las huellas sobre el terreno.
