Fecha y hora	Jueves, 5 de septiembre de 2013, 17:25 h local¹
Lugar	Campo de vuelos de Marugán (Segovia)

Matrícula	EC-KLI
Tipo y modelo	TECNAM P-92-ECHO-S
Explotador	Privado

El jueves 5 de septiembre de 2013, a las 17:25 h, la aeronave ultraligera de matrícula EC-KLI se precipitó contra el terreno a 132 m de la cabecera de la pista 30 del campo de vuelos de Marugán (Segovia). A bordo iban el piloto y un acompañante para realizar un vuelo privado.

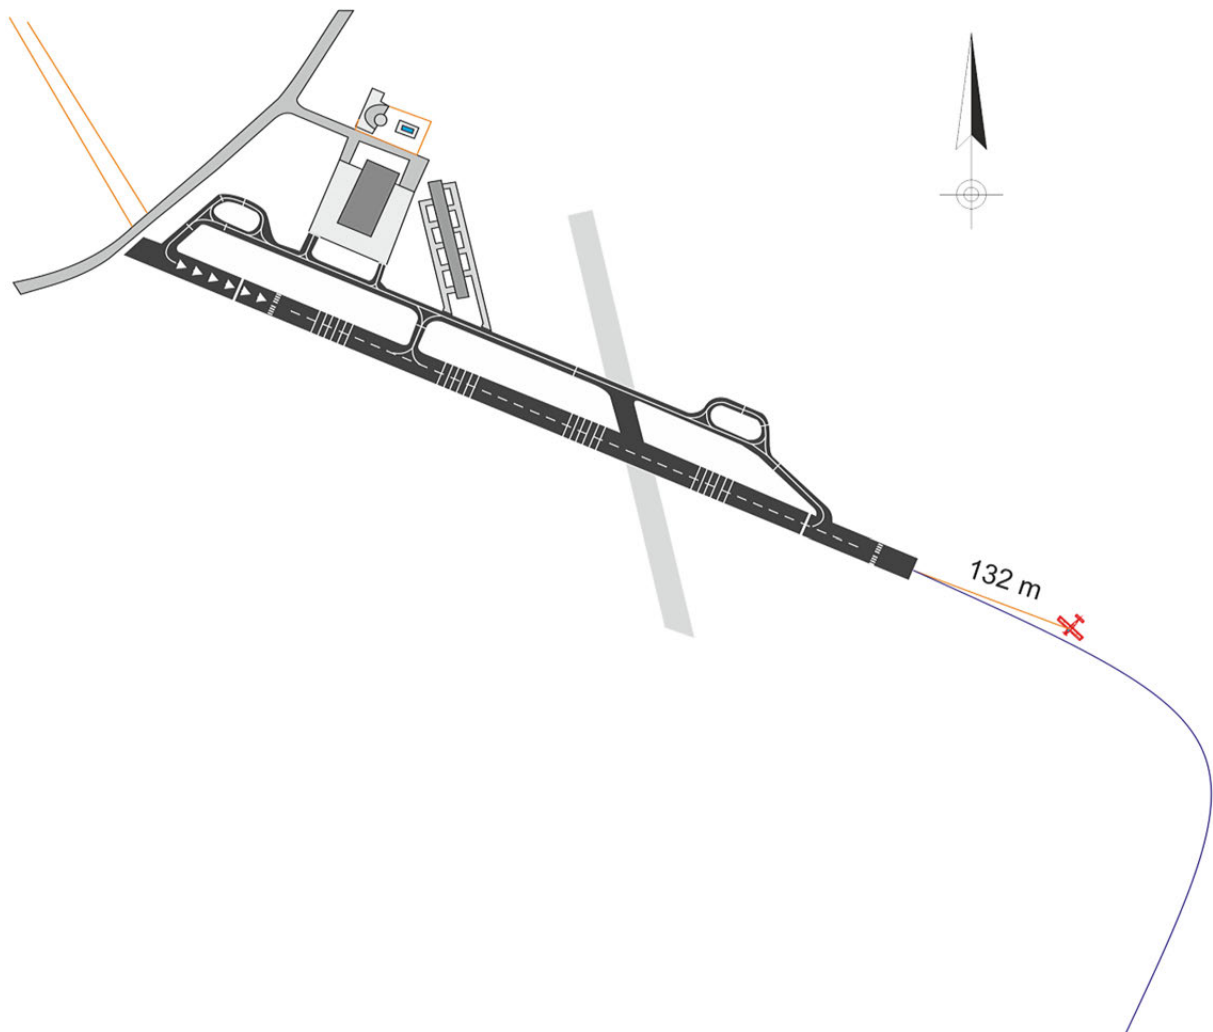
Figura 1. Croquis de situación

Los restos de la aeronave permanecieron agrupados tras el impacto, a 132 m de la cabecera de la pista 30 del campo de vuelos. Estaban desplazados aproximadamente 9 metros a la derecha del eje de la pista y a rumbo 205°.

La disposición de los restos muestra una actitud de la aeronave en el momento del impacto próxima a la vertical.

El semiala izquierda se había separado parcialmente del fuselaje, estaba apoyada en el terreno. El flap se había desprendido y se encontró junto con la puerta izquierda de la cabina y la pata izquierda del tren de aterrizaje a la izquierda de donde estaban los restos principales.

El semiala derecha estaba apoyada sobre el borde de ataque y la puerta de la cabina derecha estaba desprendida junto al semiala.

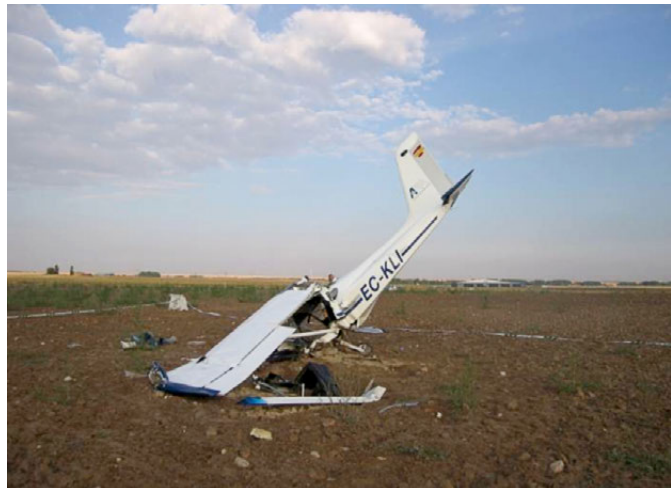
Figura 2. Aeronave tras el impacto

El grupo motopropulsor había sufrido un impacto directo contra el terreno, desplazándose hacia el interior de la cabina. La hélice estaba fracturada en múltiples trozos.

Dentro de la cabina el habitáculo fue invadido por el panel de instrumentos, quedando los pedales pegados a dicho panel. El anemómetro marcaba 0, el variómetro marcaba un descenso de 2.000 ft/min, el tacómetro de motor 3.400 rpm y las magnetos estaban conectadas.

Con respecto a la posición de los flaps el derecho estaba en 0°, aunque el izquierdo estaba arrancado y la palanca de selección de flaps en cabina también estaba arrancada.

Tanto el ala como el fuselaje presentaban múltiples pliegues.

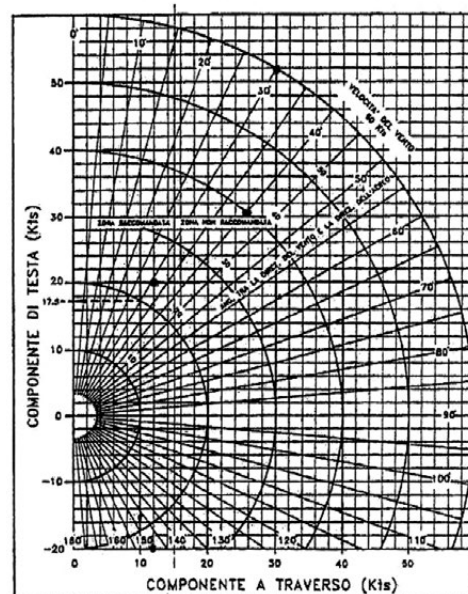
Figura 3. Diagrama de viento transversal

viento cruzado que le afecta durante el aterrizaje. Según esta gráfica en el momento del aterrizaje el viento era de 270° de dirección con 21 kt de intensidad por lo que la componente de viento cruzado era de 10 kt y la de viento frontal era de 17,5 kt.

Aunque la componente de viento cruzado en el momento del accidente era de 10 kt, inferior a los 15 kt de máxima componente de viento transversal demostrada, la dirección
