## Informe técnico IN-012/2013

Incidente ocurrido el 19  
de mayo de 2013, a la  
aeronave Rutan Long – EZ,  
matrícula N-742TJ, en el  
aeropuerto de Jerez (Cádiz)

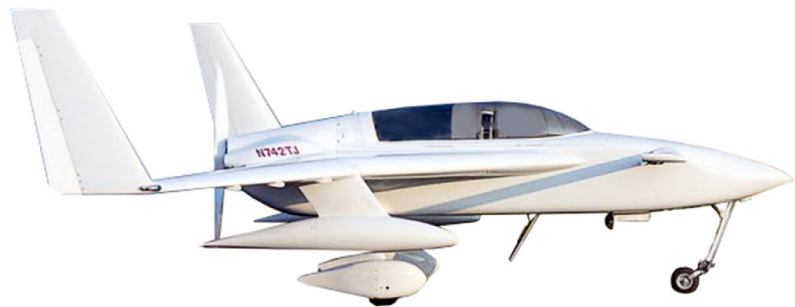
Figura 1. Aeronave Rutan Long-EZ, matrícula N-742TJ

Los bomberos atendieron al piloto en pista, el cual decidió extender eléctricamente la pata y el morro del avión subió sin dificultades; a continuación el piloto rodó por sus propios medios hasta la zona de aparcamiento. La aeronave solamente sufrió rozaduras superficiales en la parte inferior del morro por contacto con la superficie de pista.

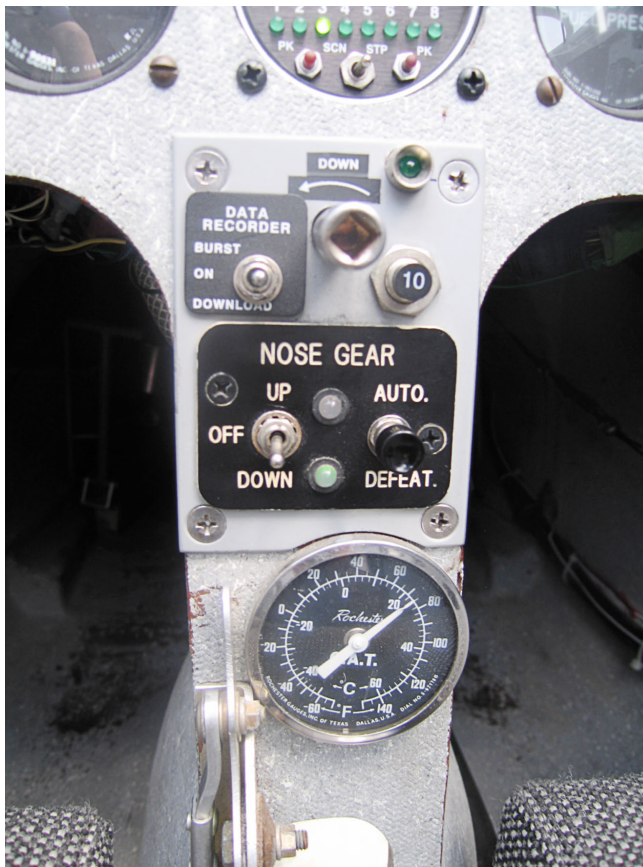
Figura 3. Panel de instrumentos del tren de aterrizaje

En el mismo panel de tren de aterrizaje se encuentran dos elementos que no pertenecen a este sistema, un interruptor de tres posiciones para el data recorder o logger, grabador de datos de vuelo operativo y para control del piloto sin relación con un grabador de datos de vuelo o FDR para investigación de eventos de seguridad, y un indicador luminoso o led verde asociado al grabador (véase figura 3).

Adicionalmente, una luz verde, ubicada en la parte superior del pedestal, donde se encuentra el panel del sistema de tren, y que nada tiene que ver con éste último, le llevó a reforzar su certeza de que todas las ruedas estaban extendidas.

El panel del sistema de tren es la principal fuente de información para que el piloto pueda reconocer la correcta posición de la rueda de morro. Los dos testigos luminosos que informan sobre su posición, o tránsito, son poco brillantes, además de estar afectados negativamente por reflejos ambientales. Así mismo, la lógica de la combinación de los colores que determinan las distintas secuencias de la pata de morro no es del todo intuitiva, lo cual puede llevar al piloto a confiar más en la interpretación de la posición de los distintos interruptores que de las propias luces.

- El piloto equivocó la luz verde de comprobación de posición del tren. El propietario podría, si ello fuera factible, recolocar cualquier testigo luminoso verde que no tenga relación directa con el tren en cualquier lugar alejado del panel de dicho sistema, ya que como se ha comprobado puede dar lugar a malinterpretar la información que presenta.
