RESUMEN DE DATOS

Fecha y hora	Lunes, 7 de octubre de 2013; 13:00 h local
Lugar	Hellín (Albacete)

Matrícula	EC-GE9
Tipo y modelo	AUTOGIRO MAGNI GYRO M16C
Explotador	Privado

INFORME

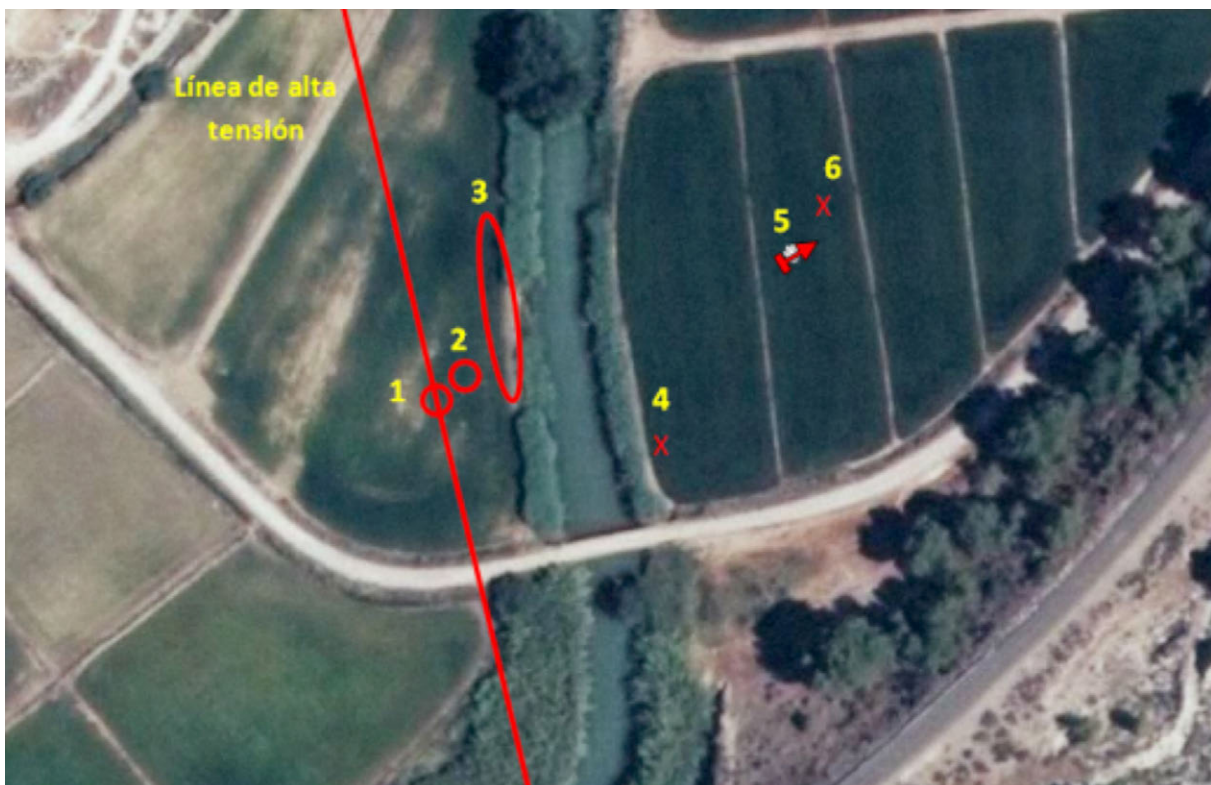
Figura 2 . Distribución de los restos

Los restos principales de la aeronave se localizaron en posición invertida en el margen izquierdo del río Mundo, sobre un arrozal. En el margen derecho, donde transcurría la línea de alta tensión, se localizaban restos de material correspondiente a las palas del rotor principal que mostraban la trayectoria de la aeronave desde que impactó con el conductor de la línea hacia la posición final del fuselaje en el margen contrario.

La distancia entre los restos principales hasta la línea de alta tensión era de unos 45 m.

1. Impacto con el conductor de la línea de alta tensión, ver figura 3.
- 2 y 3. Restos de fibra y poliestireno del interior de las palas del rotor principal.
4. Pala propulsora.
5. Restos principales.
6. Fragmento de pala del rotor principal.

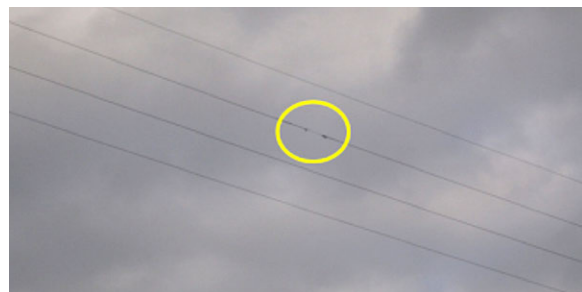
Figura 3. Daños en un conductor de la línea

El día 7 de octubre de 2013 el piloto de la aeronave Magni Gyro M16C, con matrícula EC-GE9, despegó desde una pista de vuelo situada en su propia finca del municipio de Calasparra (Murcia). Aproximadamente a las 13:00 h² la aeronave sobrevoló un área próxima a la localidad de Agramón (Albacete), situada a unos 7,4 km al Noreste de donde despegó y por la que transcurría una línea de alta tensión de 132 kV. En un momento del vuelo la aeronave colisionó contra dos de los cuatro conductores de la línea, situada a unos 52 m del suelo.

A consecuencia del impacto, la aeronave sufrió una descarga eléctrica y se precipitó contra el terreno, donde se incendió posteriormente, resultando el piloto con lesiones mortales y la aeronave destruida.

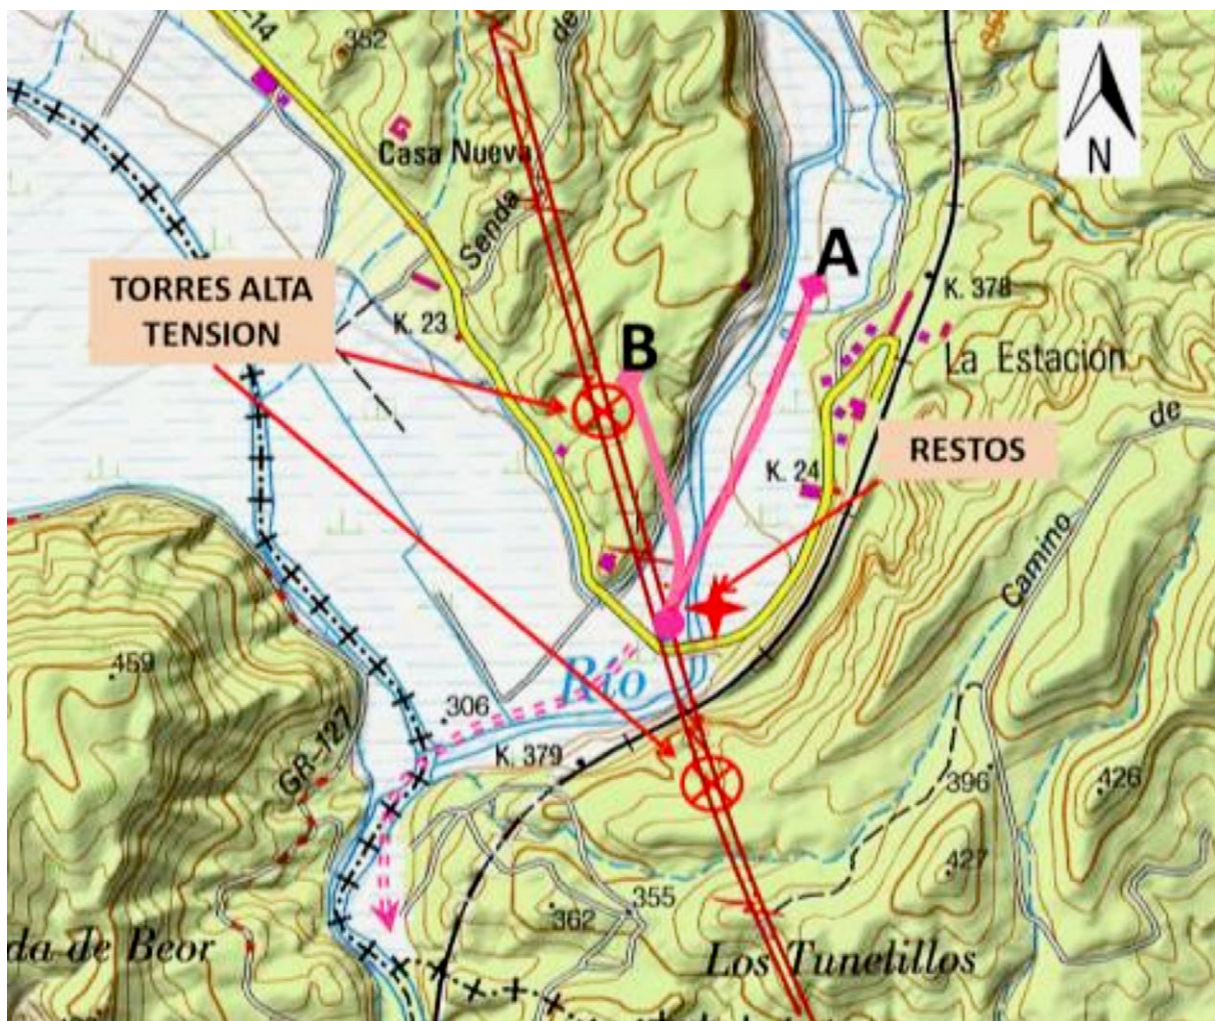
Figura 4. Orografía del área sobrevolada

No hay constancia del rumbo que llevaba la aeronave en el momento de producirse el accidente. No obstante, según el entorno y la orografía del terreno, ver figuras 2 y 4, es posible considerar dos trayectorias. La primera, indicada en la figura 4 como «A», sería la que sobrevolara el cauce del río hacia el Suroeste para continuar hacia el Sur en dirección al campo de vuelo desde el que despegó. Al encontrarse con la pronunciada ladera que transcurría a la izquierda de su trayectoria debió maniobrar ligeramente a la derecha, para continuar por el cauce del río, e inadvertidamente impactó contra los conductores.

La segunda trayectoria, indicada en la figura 4 como «B», transcurriría paralela a la línea de alta tensión, dejando ésta a su derecha, y al tener que atravesar ésta para continuar por el cauce del río hacia el Sur no hubiera observado la presencia de la línea, impactando con ella. En este caso cabría considerar un posible deslumbramiento del sol al cruzar la línea ya que, a la hora del suceso, coincidiría prácticamente frontal con el rumbo que seguía en ese momento.

En cualquiera de los dos casos se produjo una fuerte descarga eléctrica, al impactar la aeronave contra el tendido de alta tensión, para a continuación salir despedida y en descenso incontrolado hacia el margen contrario del río, donde cayó contra el terreno y se incendió.
