**RESUMEN DE DATOS**

Matrícula	<b>EC-XFO</b>
Tipo y modelo	<b>AKRO PIRAT</b>
Explotador	<b>Privado</b>

**INFORME**

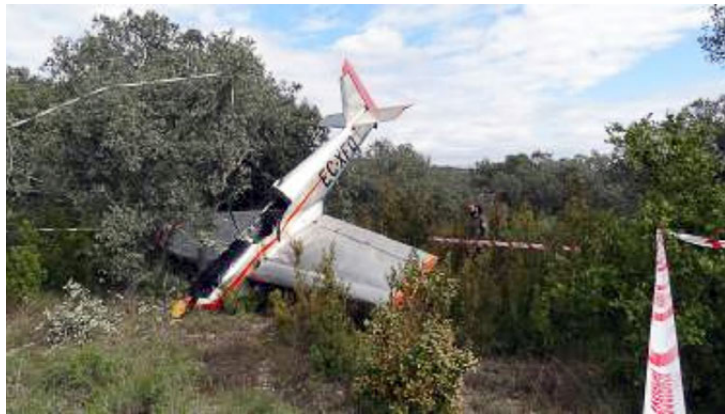
A la vista de la situación, el piloto decidió activar el paracaídas de emergencia que equipaba la aeronave, produciéndose su despliegue rápidamente. Seguidamente el piloto paró el motor y cortó el interruptor general (master). La aeronave descendió suavemente colgada del paracaídas, y cuando estaba ya a muy poca altura sobre el terreno impactó contra un árbol, quedando detenida junto a éste.

Figura 1. Vista general de la aeronave

La aeronave quedó apoyada sobre el morro, con su eje longitudinal formando un ángulo de unos 45° con la horizontal, de manera que la cola quedaba levantada.

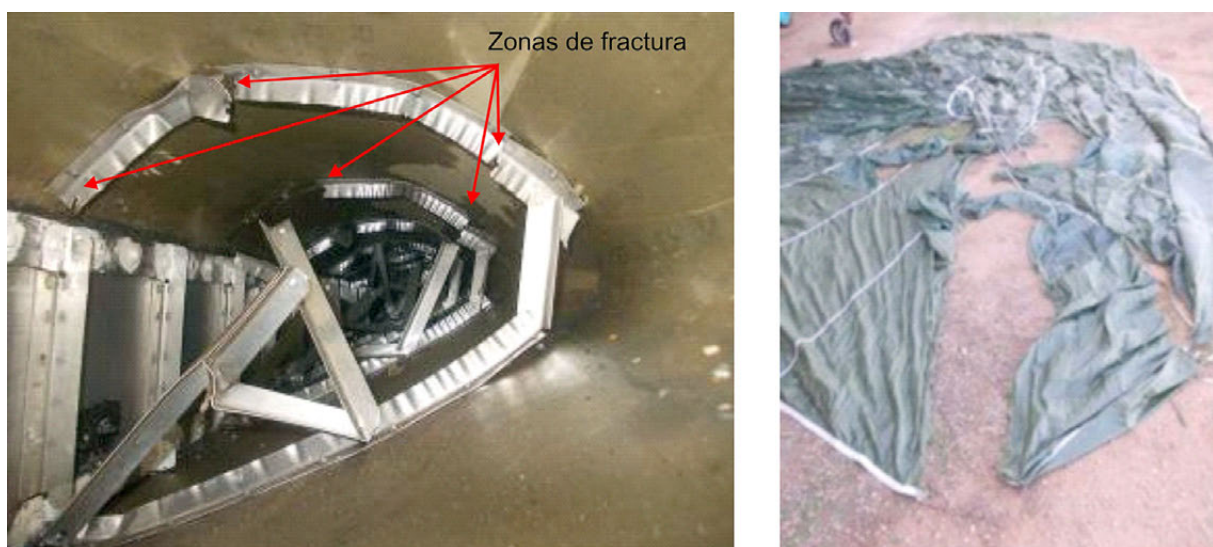
Después observó que el plano izquierdo mostraba una deformación importante (borde de ataque hacia arriba) cuya causa no era muy evidente, ya que no se apreciaba ningún impacto en el plano que lo hubiera podido producir, y que además este plano no había llegado a entrar en contacto con el suelo durante el aterrizaje. Debido a que el plano no dispone de ningún registro, no pudo observarse la estructura interior.

Por otra parte, advirtió que el paracaídas había sufrido daños de importancia, encontrándose rotas algunas de sus costuras (véase figura 2).

Posteriormente se desmontaron los planos, lo que permitió comprobar que la deformación que presentaba el plano izquierdo se debía a la rotura de varias costillas.

Figura 2. Fotografías del interior del plano izquierdo y del paracaídas

En la inspección efectuada posteriormente a la aeronave se comprobó que varias costillas del plano izquierdo se encontraban rotas.

Tras este vuelo el piloto inspeccionó exteriormente la aeronave sin observar nada anómalo. No obstante, al no disponer la aeronave de registros en los planos que permitieran visualizar el interior, no pudo comprobar el estado de la estructura interna del plano (largueros, costillas, larguerillos, etc.), siendo verosímil la hipótesis de que en ese momento ya existiera alguna grieta en alguno de estos elementos.

Durante el vuelo del accidente, esa grieta o grietas pudieron progresar siguiendo un mecanismo de rotura progresiva, que iría produciendo una minoración de la resistencia de los elementos afectados. La resistencia de dichos elementos continuó disminuyendo hasta que se hizo menor que las solicitudes a las que se encontraban sometidos, produciéndose entonces la rotura instantánea por sobrecarga.

La falla de varias costillas produjo una modificación de la geometría del plano, que a su vez provocó una alteración importante en sus características aerodinámicas, que se hizo patente en el extraño comportamiento de la aeronave que apreció el piloto.

Con respecto a los daños que mostraba el paracaídas, el piloto y constructor de la aeronave opinaba que se habían producido por dos circunstancias. De una parte, que la capacidad del paracaídas estaba demasiado ajustada al peso de la aeronave, y de otra que la activación la realizó cuando la aeronave se encontraba cayendo en picado a gran velocidad y con el motor a plena potencia. Al estar la aeronave en actitud de picado, la tracción proporcionada por la hélice tendería a aumentar aún más la velocidad de descenso.

La rotura del paracaídas debió comenzar durante los primeros instantes tras su activación, y fue progresando durante el descenso, de manera que la disminución de su capacidad de retención fue paulatina, lo que permitió que la aeronave llegara al suelo con poca velocidad.

Se considera que este accidente fue causado por la rotura de varias costillas del plano izquierdo de la aeronave durante el vuelo, propiciada probablemente por la existencia de daños estructurales previos, que modificaron sustancialmente sus características aerodinámicas.

A fin de mejorar estas deficiencias, el piloto y constructor de la aeronave considera que debería reemplazar el paracaídas por otro de mayor capacidad, así como modificar su sistema de activación, con objeto de que simultáneamente actúe también sobre el motor produciendo su parada.
