RESUMEN DE DATOS

Fecha y hora	Viernes, 14 de junio de 2013; 19:30 h¹
Lugar	Desembocadura del río Torrox. T.M. de Torrox (Málaga)

Matrícula	EC-ZKS
Tipo y modelo	PIPER J-3 (construcción por aficionado)
Explotador	Privado

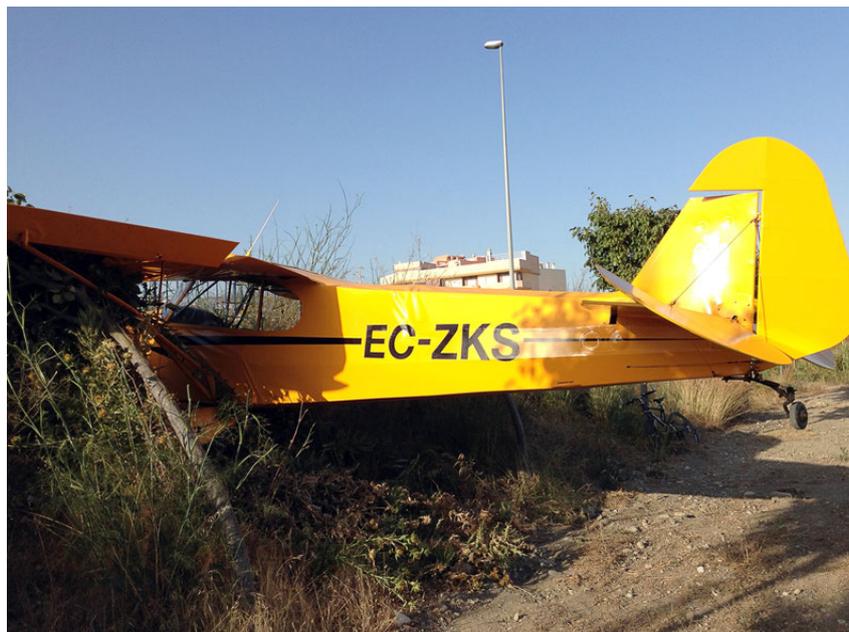
Figura 2. Fotografía de la aeronave

Como consecuencia de los impactos, la aeronave tuvo daños en el tren de aterrizaje, ambos planos y timón de profundidad.

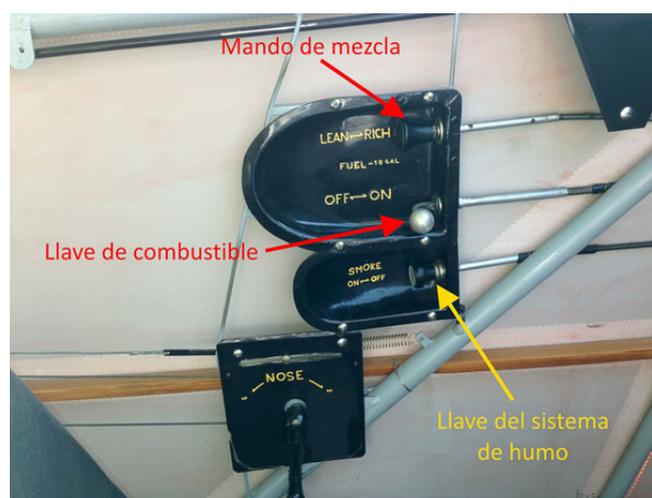
Figura 4. Fotografía de las llaves de combustible y humo, y mando de mezcla

Como puede apreciarse en la figura 4, las llaves de corte de combustible y del sistema de lanzamiento de humo se encuentran físicamente muy próximas, lo que, en principio, puede propiciar su confusión, aunque la forma de los pomos es muy diferente, lo que favorece su diferenciación a través del tacto.

La escasa experiencia del piloto en el avión, y en particular la casi nula práctica del uso del sistema de lanzamiento de humo, propiciaron que confundiera las llaves y actuara erróneamente sobre la de combustible, y que no fuera capaz de reconocer su error por la forma del pomo.

La parada del motor de la aeronave probablemente se produjo a consecuencia de haber cerrado el piloto inadvertidamente la llave de combustible, al confundirla con la de activación del sistema de humo.
