**RESUMEN DE DATOS**

Fecha y hora	<b>Sábado, 30 de noviembre de 2013; 11:30 h local<sup>1</sup></b>
Lugar	<b>Término municipal de Marines (Valencia)</b>

Matrícula	<b>EC-YEM</b>
Tipo y modelo	<b>AVID FLYER STOL</b>
Explotador	<b>Privado</b>

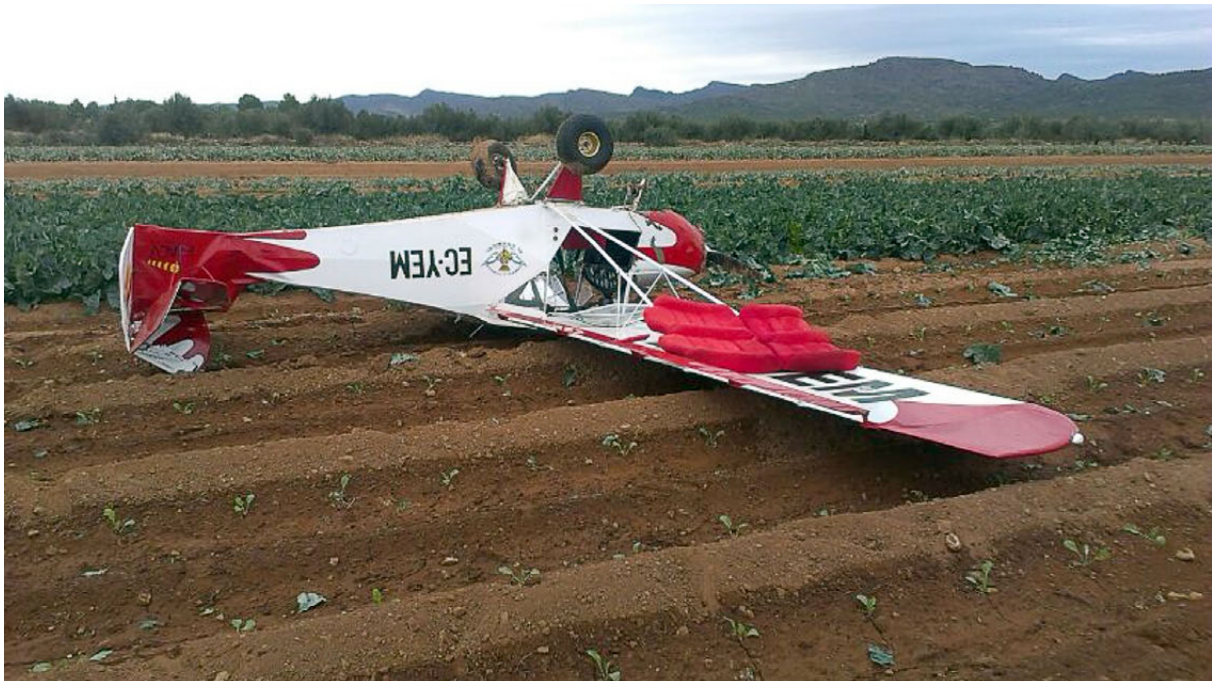
Figura 1. Fotografía de la aeronave después del accidente

los surcos que presentaba el terreno, y luego aterrizaron. Al tocar en el suelo, el tren delantero quedó clavado en el terreno y se rompió, haciendo que la aeronave capotara y volcase quedando en posición invertida.

La aeronave resultó con daños en el ala, en el tren, en la cola y en la parte delantera, rompiéndose la hélice por su mitad<sup>4</sup>.
