**RESUMEN DE DATOS**

Fecha y hora	<b>Martes, 11 de febrero 2014; 10:00 h local<sup>1</sup></b>
Lugar	<b>Manresa (Barcelona)</b>

Matrícula	<b>EC-KVT</b>
Tipo y modelo	<b>ULTRAMAGIC N-210</b>
Explotador	<b>GLOBUS GRIAL S.L.</b>

**INFORME**

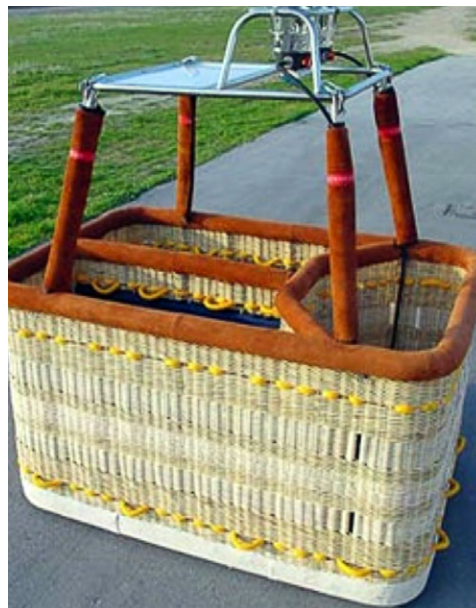
Figura 2. Barquilla

El piloto asegura haber indicado a los pasajeros las instrucciones de seguridad para realizar el aterrizaje, pero aparentemente el pasajero lesionado mantuvo el brazo extendido y apoyado en la barquilla.

La causa probable del accidente fue que el pasajero afectado mantuvo el brazo apoyado en la barquilla en el momento de tomar tierra a una velocidad superior a la habitual.
