Informe técnico IN-017/2014

Incidente ocurrido el día
14 de junio de 2014, a la
aeronave Socata Rallye 100S,
matrícula EC-CLY, operada por
el Real Aeroclub de La Coruña,
en el aeropuerto de Burgos

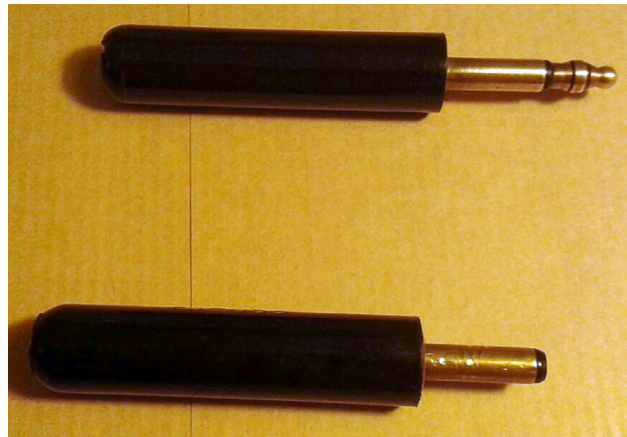
Figura 1. Fotografía de la clavija rota (abajo) y una clavija nueva (arriba)

A la vista de lo anterior, se considera que el fallo de comunicaciones se debió a la concurrencia de dos hechos independientes: la errónea frecuencia de comunicaciones del AFIS de Burgos que tenía la tripulación; y la rotura del extremo de la clavija de conexión de los cascos.

- La tripulación tampoco consiguió contactar por radio con Vitoria TWR/APP ni con la frecuencia de información de aparcamiento del aeropuerto de Burgos, posiblemente a causa de la baja altitud a la que volaba la aeronave y a la rotura del extremo de la clavija de conexión de los cascos o por ambos motivos.
