**RESUMEN DE DATOS**

Fecha y hora	<b>Domingo, 26 de octubre de 2014; 12:00 h<sup>1</sup></b>
Lugar	<b>Término municipal de Barro (Pontevedra)</b>

Matrícula	<b>EC-FRL</b>
Tipo y modelo	<b>PIPER PA-28R-180</b>
Explotador	<b>Privado</b>

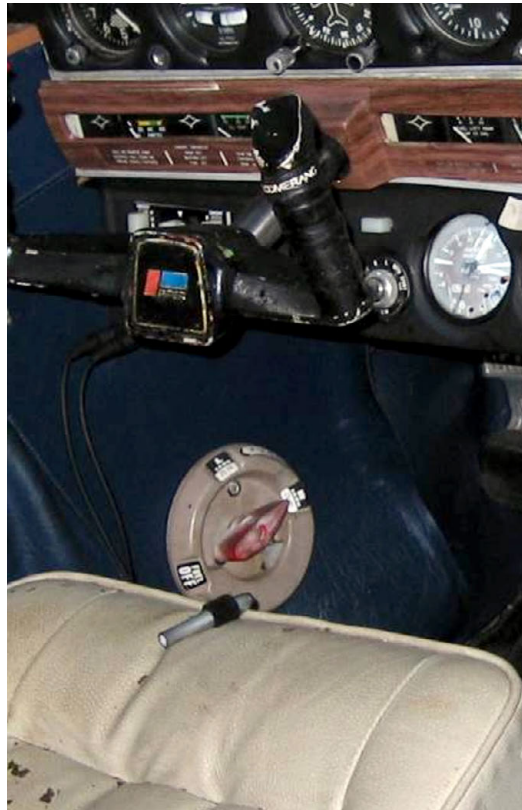
Figura 2. Llave selectora de combustible

En el interior de la cabina, la posición de los mandos de gases, paso de la hélice, mezcla y magnetos estaban cortados, y el master del sistema eléctrico en posición de apagado. Asimismo, se observó que la selectora de combustible estaba posicionada en el depósito derecho (véase figura 2).

La inspección de los restos en el lugar donde cayó la aeronave muestra que el motor llegó parado al suelo y que la alimentación de combustible al motor no era posible a consecuencia de haber consumido el volumen de combustible utilizable del depósito del lado derecho, que era del que se estaba alimentando el motor durante el vuelo. El depósito del lado izquierdo contenía un volumen suficiente para completar el vuelo previsto.

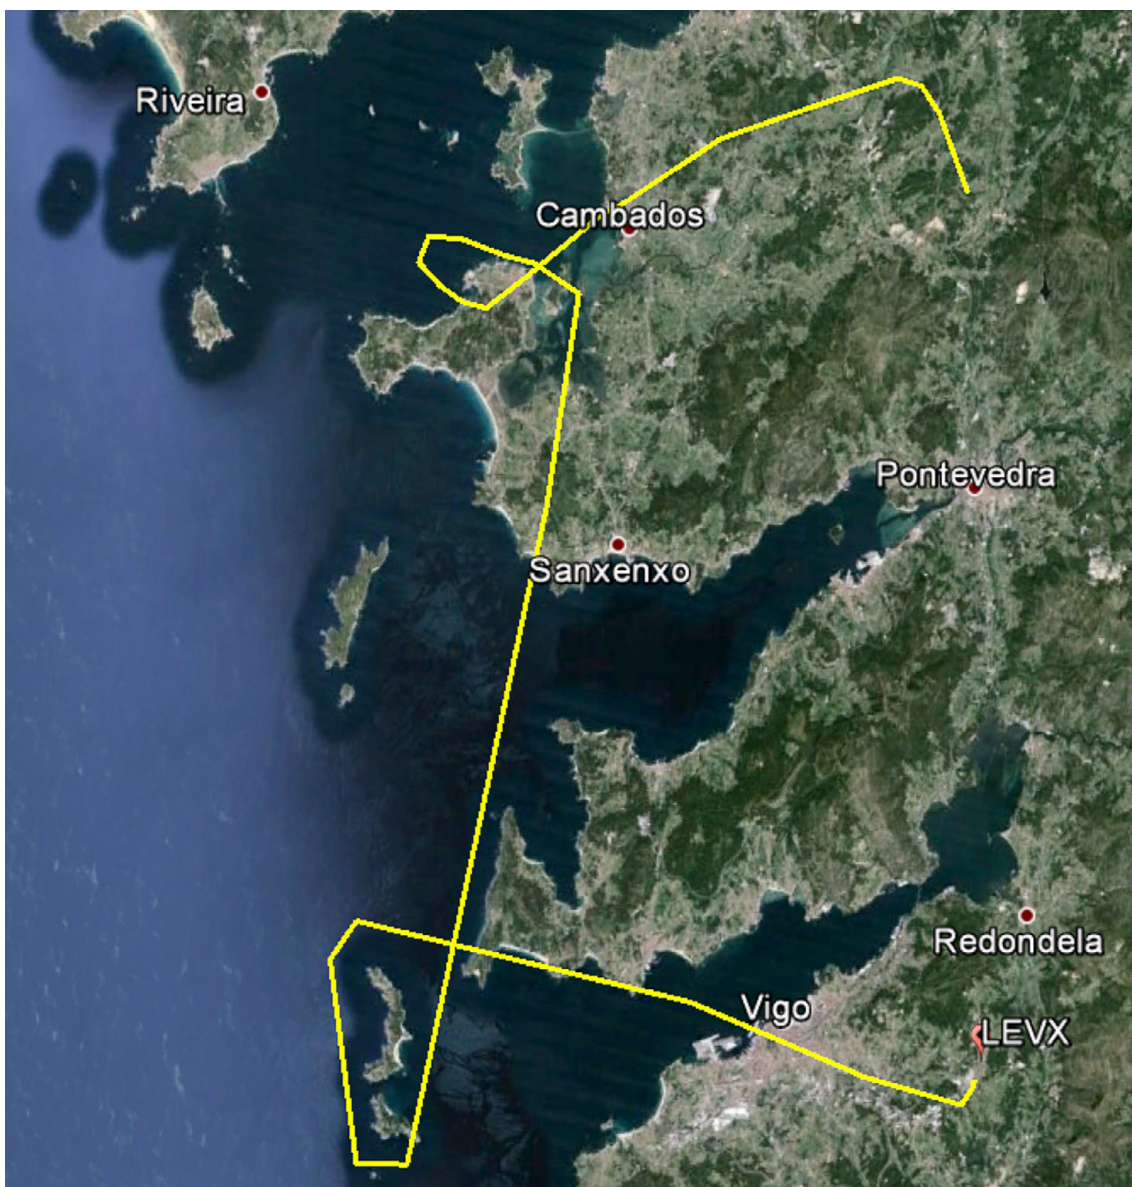
Figura 3. Trayectoria de la aeronave

En la figura 3 se representa la trayectoria de la aeronave obtenida con la traza radar.

Los últimos datos del servicio de control aéreo indican que la altitud de la aeronave antes de desaparecer del alcance del radar era de 1.800 ft, considerando que la elevación del terreno sobre el que intentó aterrizar es de 590 ft, se estima que la aeronave se encontraba a unos 368 m (1.210 ft) sobre el terreno como máximo.

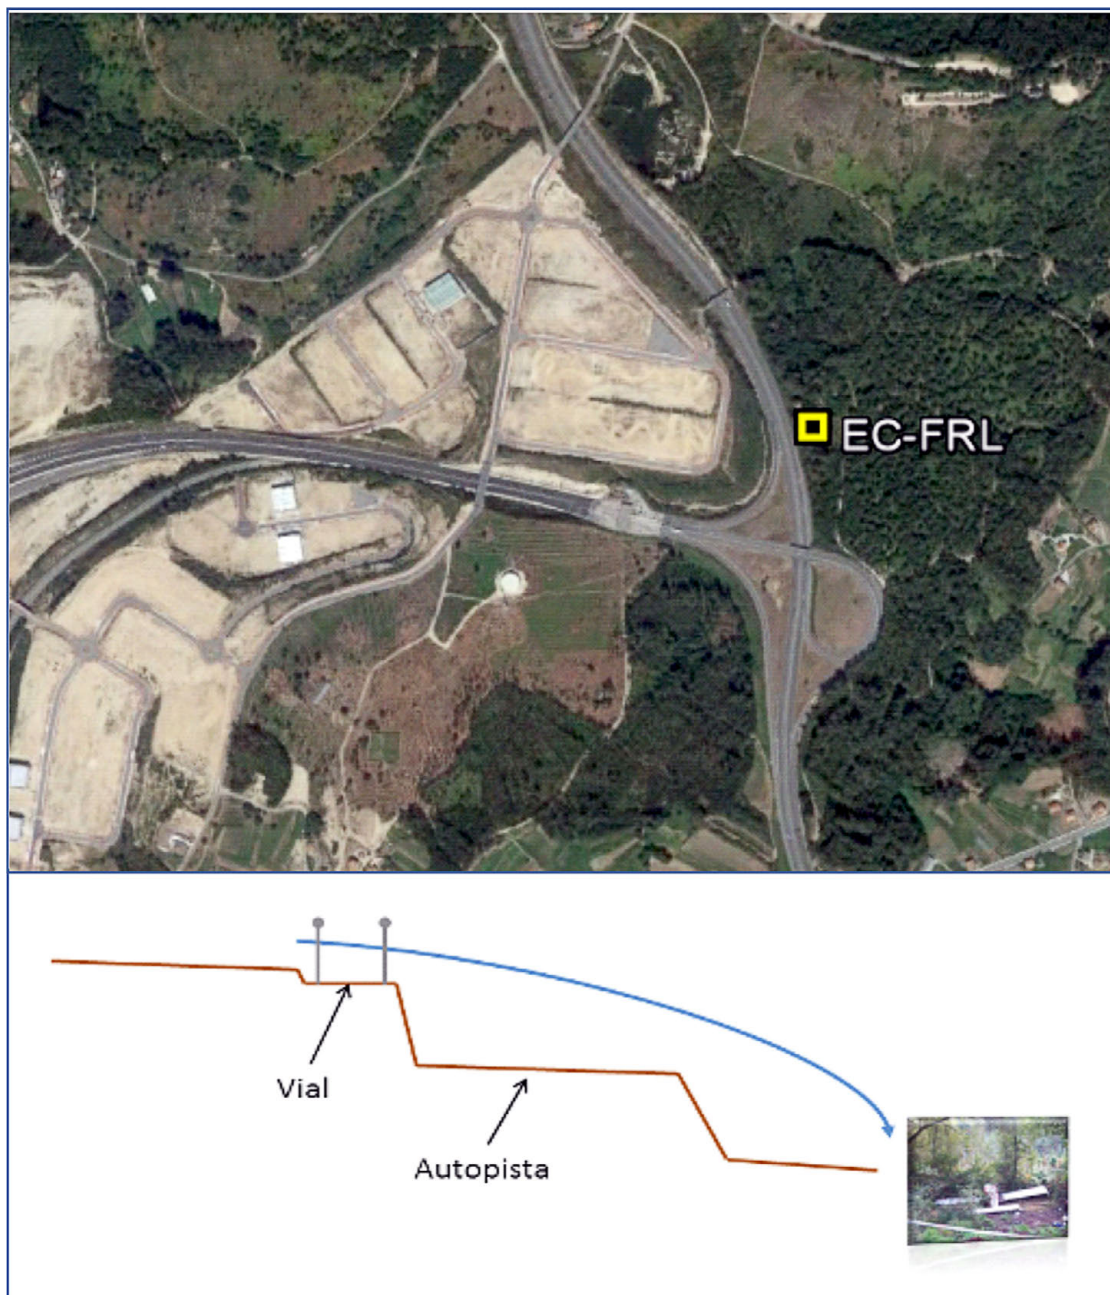
Figura 4. Área sobrevolada durante la emergencia y perfil de la trayectoria en el aterrizaje

El aterrizaje de emergencia se realizó sobre los terrenos de un polígono industrial en construcción. En su corta trayectoria recorrió un terreno de tierra irregular, en ligera pendiente descendente, tras el cual la aeronave se precipitó por un desnivel de terreno e inició el sobrevuelo transversal de un vial de servicio, franqueado por postes de iluminación, un talud de unos cuatro metros de altura que desembocaba al borde de una autopista y, tras ser sobrevolada, se precipitó por otro talud de unos cuatro metros de altura hasta la vaguada donde se detuvo (véase figura 4).
