Informe técnico IN-003/2015

Incidente ocurrido a la
aeronave Piper PA28R-200,
matrícula EC-HUU, operada
por Aerotec Escuela de Pilotos,
el 3 de febrero de 2015, en
el aeropuerto de Tenerife Norte
(Santa Cruz de Tenerife, España)

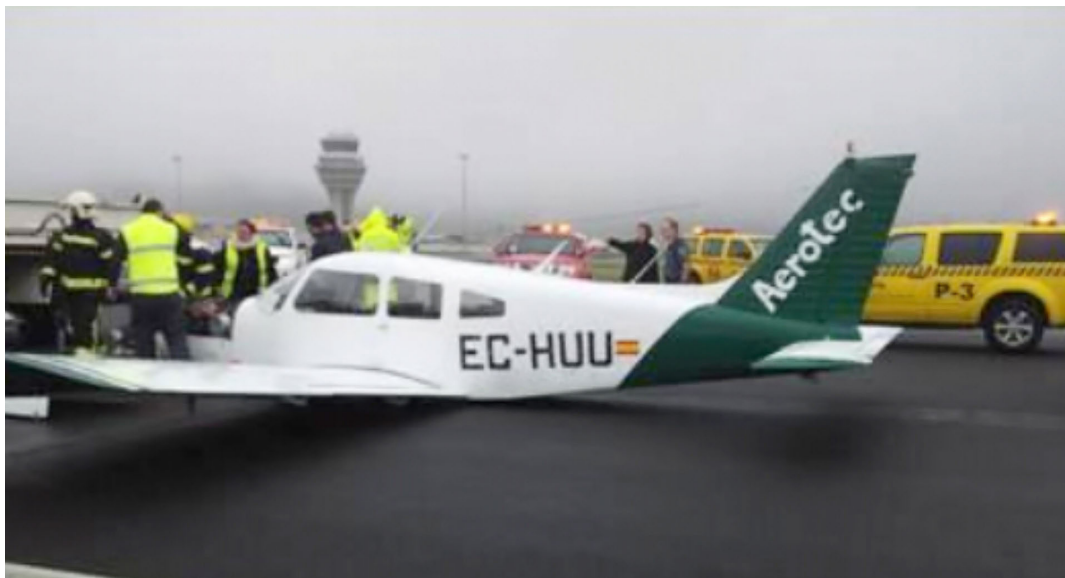
Figura 1. Aeronave tras el incidente

La aeronave tenía el tren completamente retraído y estaba apoyada en la pista sobre la parte inferior del fuselaje. La palanca de actuación del tren en cabina fue encontrada en la posición de «tren abajo» tras el incidente.

- La hélice, que presentaba deformaciones sin torsión de las puntas de las dos palas.
- El fuselaje inferior de la aeronave, que presentaba abrasiones longitudinales por arrastre de la aeronave sobre la pista.
- Abrasión y pérdida de material del peldaño de subida a la cabina (estribo) situado en el lado derecho de la aeronave.
- Abrasión y pérdida de material en una de las varillas de actuación del flap izquierdo.

No se activaron procedimientos de baja visibilidad (LVP). En la figura 1, tomada minutos después del incidente con la aeronave en la pista, se observan las condiciones meteorológicas en el aeropuerto.

Los daños que se produjeron en la aeronave indicaban que el tren estaba completamente retraído, descartándose que estuviese en proceso de extensión. Las marcas de abrasión eran longitudinales (en el sentido de avance) y habían afectado a la cara externa de las compuertas del tren y al fuselaje inferior de la aeronave. En el caso de que hubiese estado en proceso de apertura, en el impacto con la pista se hubiesen producido deformaciones de la estructura del tren que, probablemente, hubiesen impedido una correcta operación posterior. Se habrían desestabilizado la aeronave y los daños habrían afectado a la rueda propiamente dicha por ser el punto de contacto. En este caso, el punto de contacto fueron las compuertas, y para que esto se produzca, el tren necesariamente debía estar retraído.

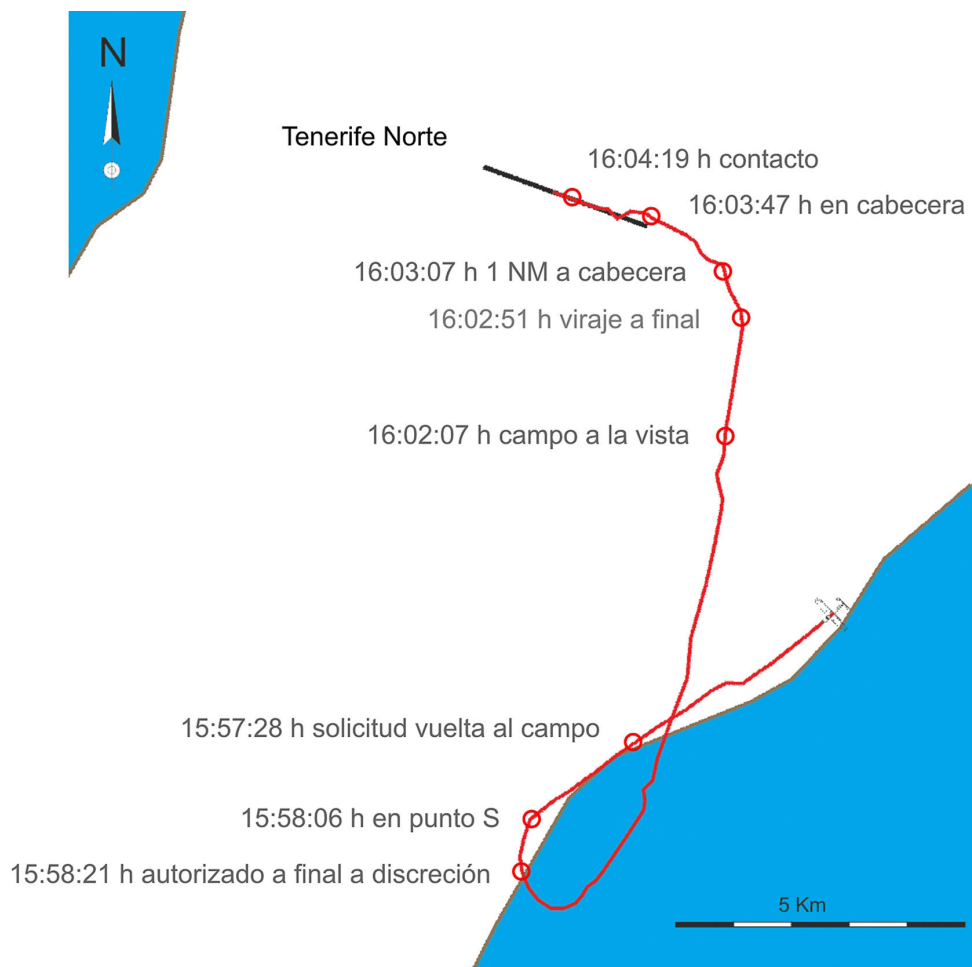
Figura 2. Trayectoria de los últimos 7 minutos de vuelo

- 16:03:07: aeronave a 1 NM de la cabecera. 80 kt y 300 ft.
- 16:03:27: aeronave a 0,5 NM de la cabecera. 80 kt y 200 ft.
- 16:03:47: aeronave sobre la pista y desviada 0,1 NM a la derecha de la misma. 80 kt y a 100 ft. A partir de aquí se produce una corrección hacia la izquierda que le saca de la pista por este lado y, finalmente, se alinea con la pista.
- 16:04:19: toma de contacto a 70 kt a la altura de la calle E4, a unos 1.300 m de la cabecera.
- 16:04:29: llamada de la aeronave a TWR para informar que están en mitad de la pista. Solicitan «bomberos».
- 16:04:35: última traza radar de la aeronave a la altura de la calle de rodaje E3. Distancia aproximada recorrida en pista 400 m.
- 16:05:17: la aeronave que estaba en espera para despegar por la pista 30 informa por la frecuencia de TWR que «ha visto a la aeronave sin tren y que pensaba que iba a hacer una pasada».

La figura 2 muestra la trayectoria de la aeronave los últimos minutos de vuelo, desde el punto S hasta la toma.
