Informe técnico A-007/2015

Accidente ocurrido el día 9 de marzo de 2015, a la aeronave Socata TB-10 Tobago, matrícula EC-DBQ, en vuelo privado en las proximidades del aeródromo de La Juliana (Sevilla).

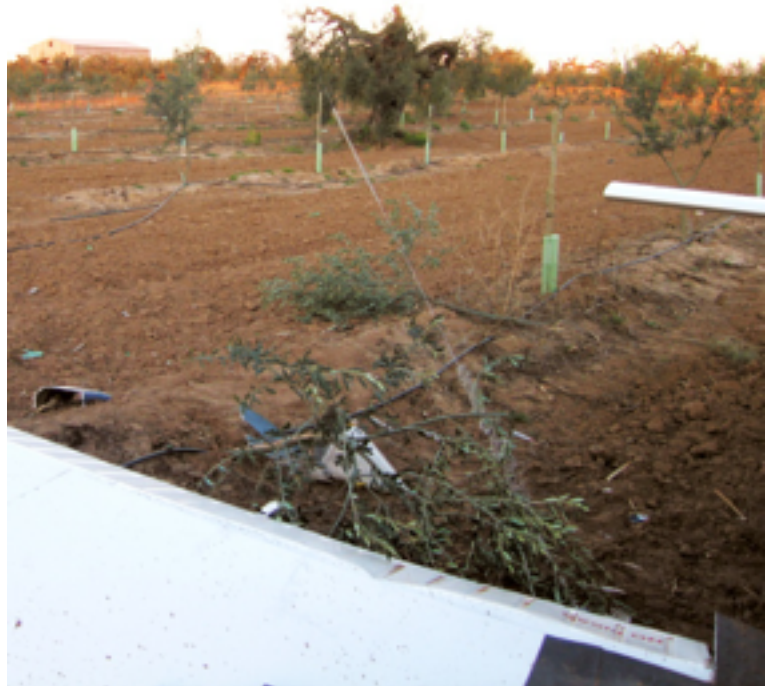
Figura 1. Posición final de la aeronave y cable trabado en la pata derecha

En la tijera anti-torsión de la pata derecha quedó trabada el alma de acero del cable eléctrico de media tensión, todavía unido al poste del lado izquierdo de la trayectoria y al este del vano.

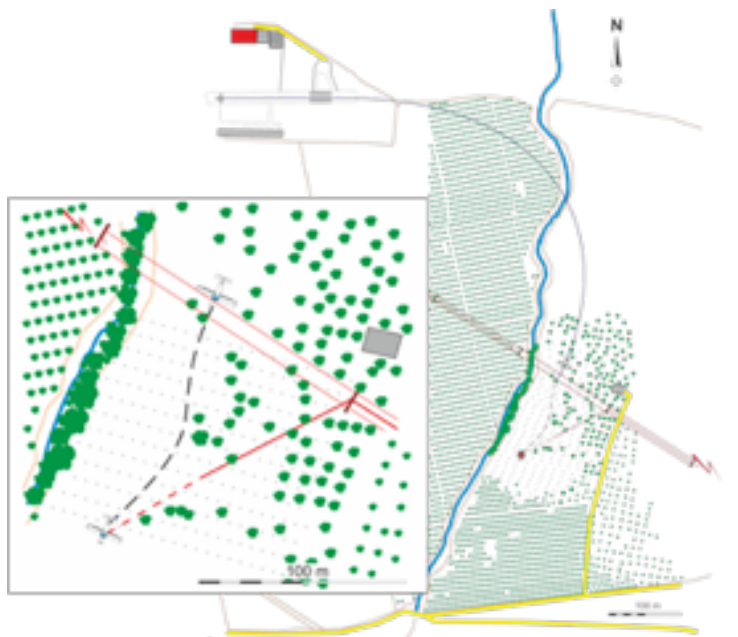
La aeronave quedó detenida sobre la parte inferior del fuselaje y los planos en medio de una finca de olivos y a una distancia de 590 metros de la cabecera 27 al sureste en rumbo de 152°.

Las huellas sobre el terreno del recorrido del avión transcurrían casi perpendiculares a las hileras de árboles y también a la línea eléctrica, cuyos postes tenían una altura de entre 12 y 15 metros. Estas huellas tenían una longitud de 60 metros con marcas de tierra removida en el suelo y de otros 20 metros con huellas de daños sobre los árboles. En todo el recorrido la aeronave no impactó con ninguno de los olivos de gran tamaño que sobrevivían intercalados entre los olivos jóvenes.

Figura 2. Croquis del impacto y recorrido en tierra, con la posición relativa a la cabecera de la pista

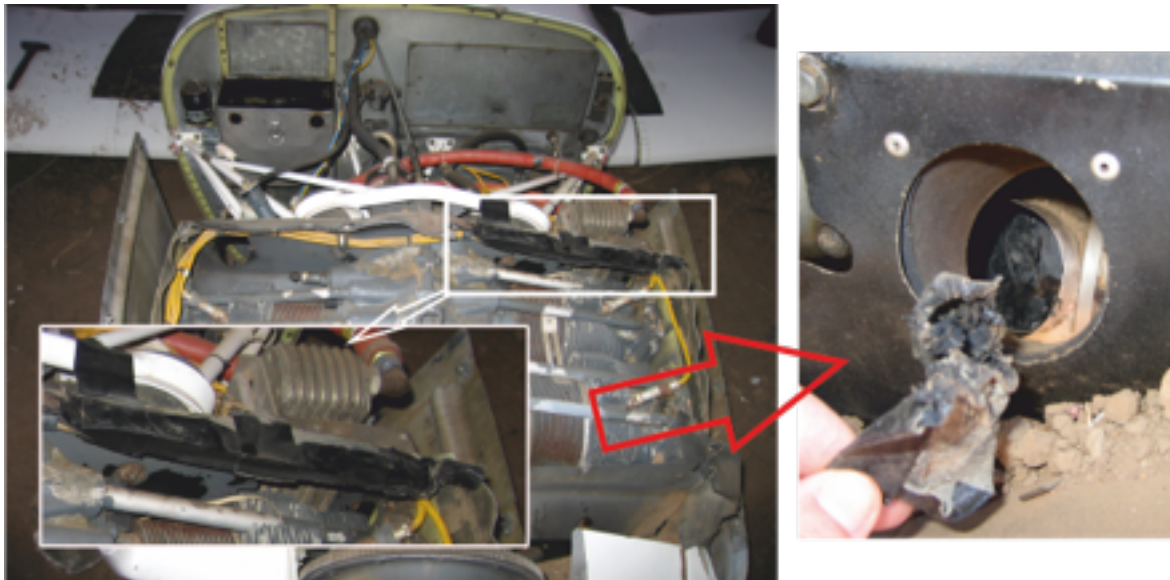
Se encontró un trozo de cinta aislante en el muffler o silencioso (colector de escape y su envolvente para calefacción del aire de admisión), de unos 15 cm de longitud, con

aspecto de estar tostada y parcialmente reblandecida o fundida. Esta cinta era de las mismas características de la que se había usado en la reparación del baffel trasero izquierdo (baffle – deflector o desviador de material flexible para canalizar el aire de refrigeración en el interior del carenado del motor).

Figura 3. Cinta reparadora del baffel y trozo parcialmente quemado en el muffler

En la cara interior del muffler, que recubre al colector de escape, se apreciaba una coloración ennegrecida por humo y huellas de contacto en zona caliente con material plástico, con apariencia de haberse quemado material plástico en su interior por contacto con una superficie caliente.
