## Informe técnico IN-012/2015

Incidente ocurrido el 27 de abril de 2015, entre las aeronaves Piper PA-28R-180, matrícula EC-HNN, operada por Aerotec Escuela de Pilotos, SL, y Piper PA-28-161, matrícula EC-JCI, del Aeroclub de Sevilla, en el aeropuerto de Sevilla

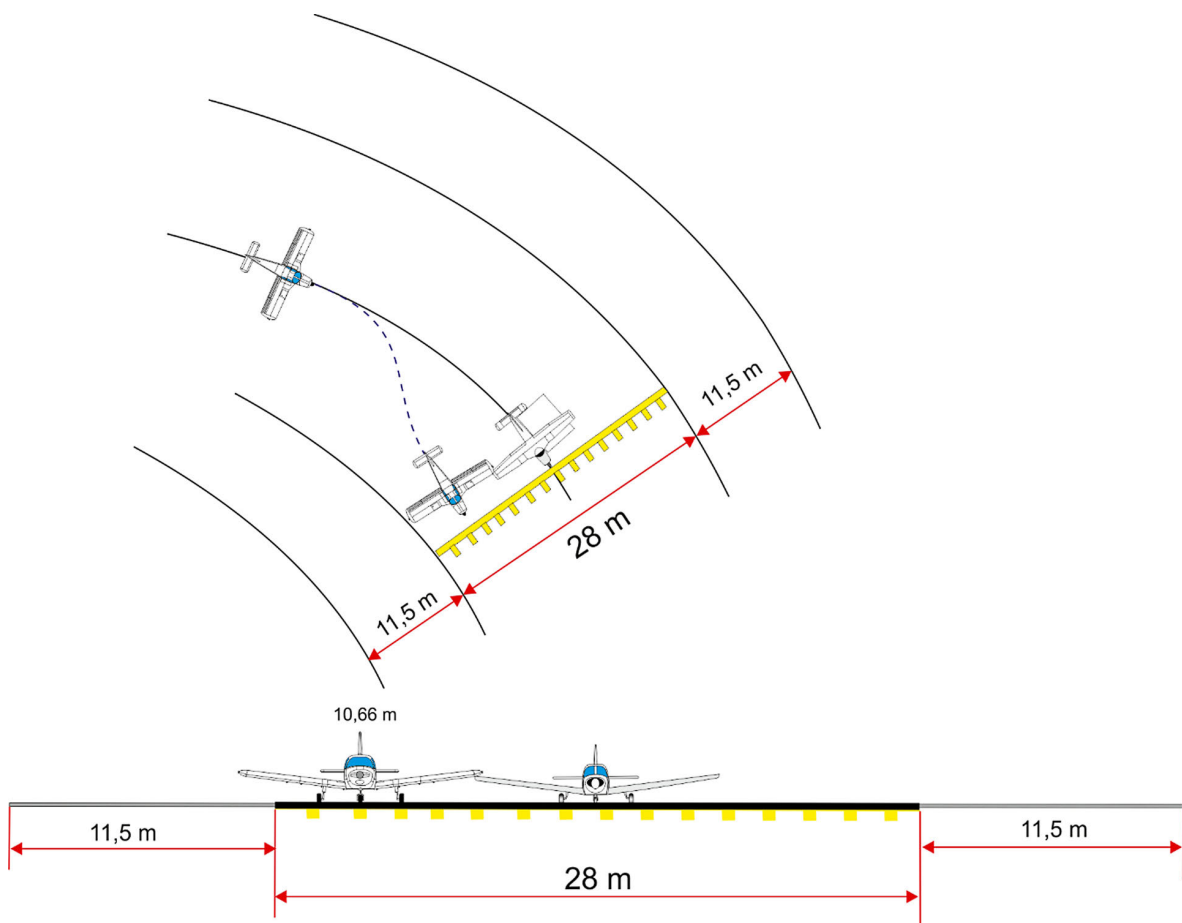
Figura 1. Croquis del incidente

El aeropuerto de Sevilla (LEZL) cuenta con una pista de vuelos con las designaciones 09 y 27, cuya elevación es de 111 ft. Según la Publicación de Información Aeronáutica (AIP) la anchura de la calle de rodaje es de 23 m. Se han realizado mediciones del punto de espera HP4 y en este punto, situado en curva, la anchura es de 28 m. La distancia desde el borde de la calle de rodaje hasta el límite de la zona asfaltada es de 11,5 m.

En relación con la maniobra de adelantamiento que llevó a cabo a la aeronave que le precedía en el punto de espera de la calle HP4, cabe entender que se produjera por error en la apreciación de la distancia que les separaba lateralmente, a pesar de que las dimensiones de la calle de rodaje si facilitan la maniobra. No obstante, una vez informado de la colisión por el controlador de la posición de local, el piloto debería haber vuelto a plataforma ante la incertidumbre de los daños que pudieran haberse ocasionado y del estado de aeronavegabilidad en que pudo quedar la aeronave.

La causa probable del incidente fue el error de apreciación de la distancia por el piloto de la aeronave EC-JCI, al sobrepasar a la aeronave EC-HNN que se encontraba por delante en el punto de espera de la calle de rodaje HP4.

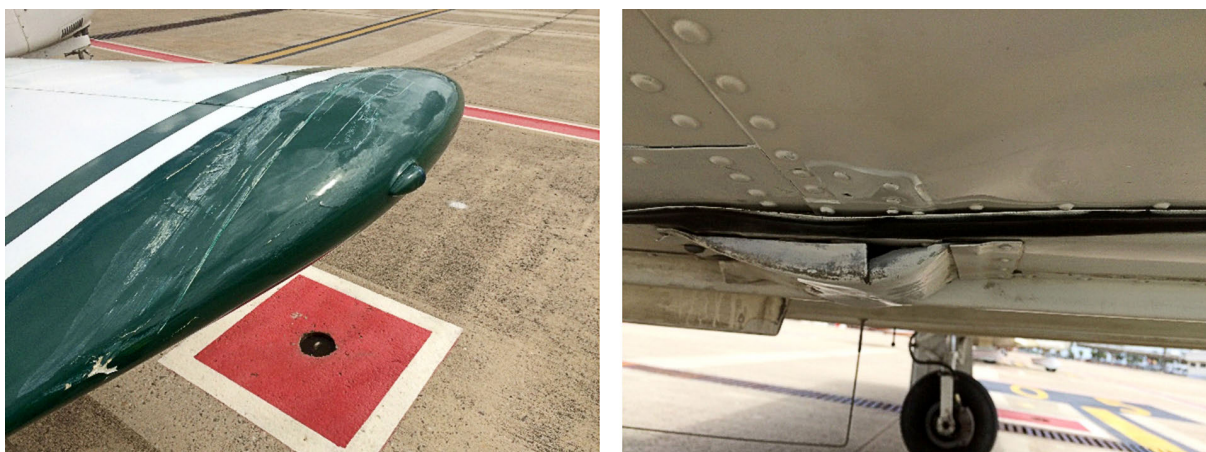
La aeronave EC-HNN sufrió daños en la punta del semi ala derecho y en el encastre del plano derecho.

Figura 2. Daños en la aeronave EC-HNN

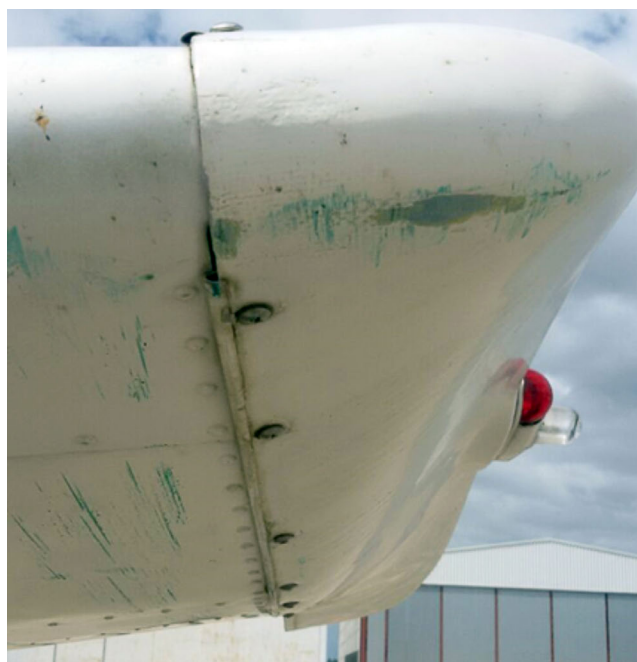
La aeronave EC-JCI sufrió daños en el intradós del semi ala izquierda.

Figura 3. Daños en la aeronave EC-JCI
