## Informe técnico IN-026/2015

Incidente ocurrido a la aeronave Boeing B-757-200, matrícula EC-ISY, operada por la compañía Privilege Style, el 4 de septiembre de 2015, en la aproximación al aeropuerto de Ibiza (Illes Balears – España).

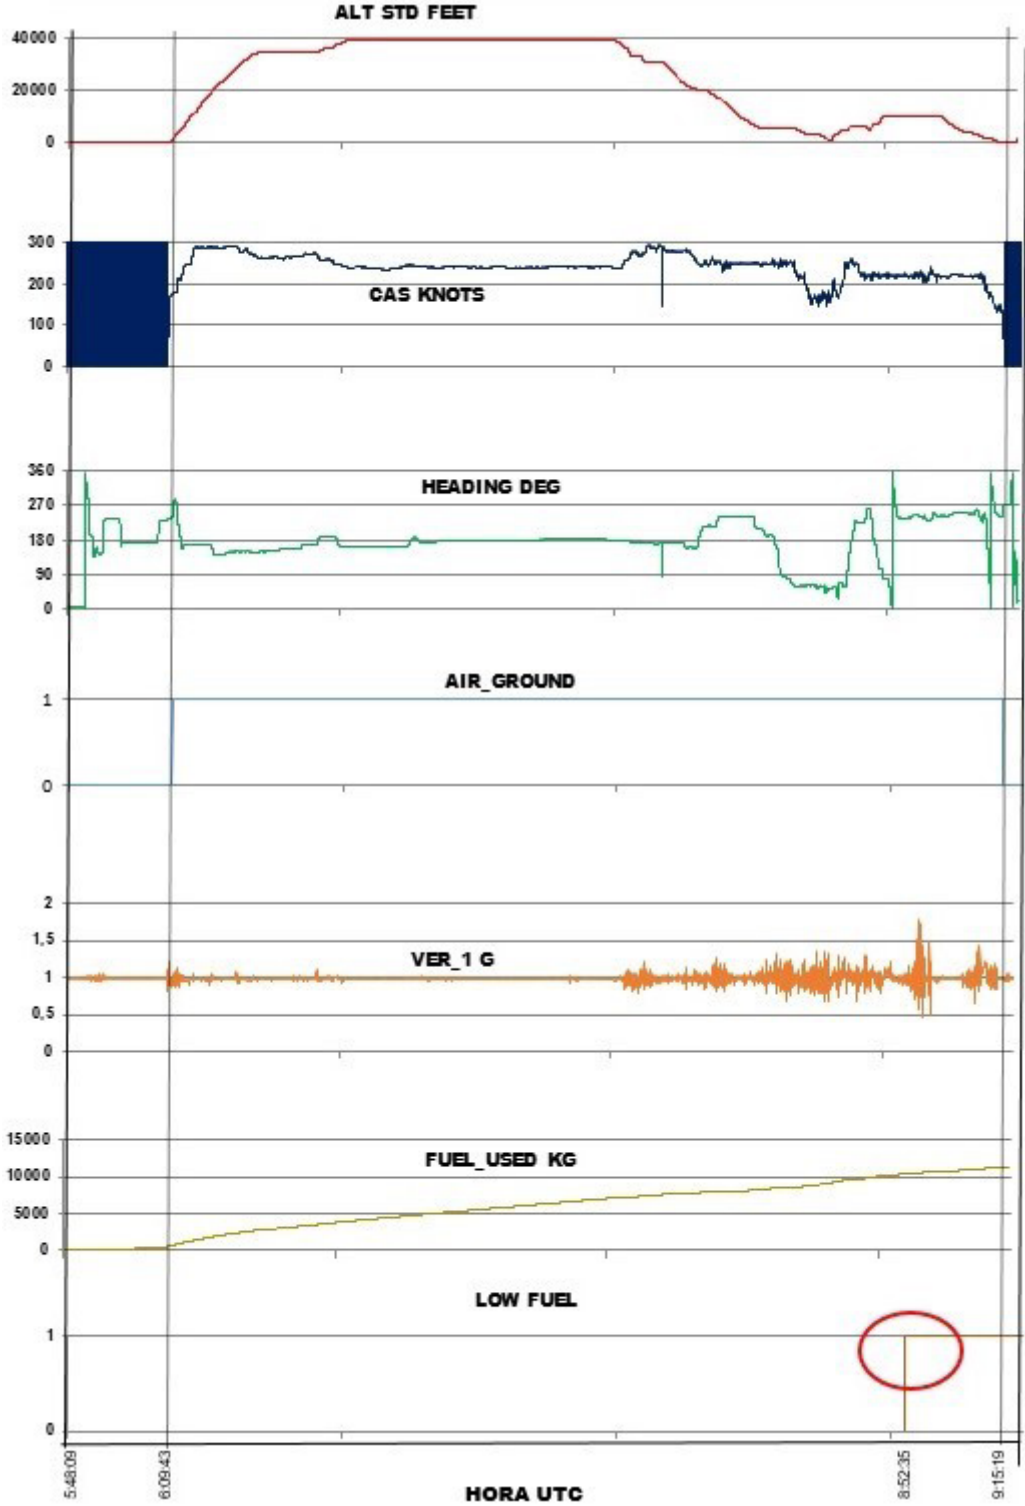
Figura 1. Parámetros relevantes del vuelo

Partiendo de un peso total en rampa de 92286 Kg, correspondiente a 12250 Kg de combustible a bordo, en la aeronave se activa el aviso de bajo combustible (Low Fuel) a las 08:51:36 UTC, con 2068 Kg de combustible remanente, y el aterrizaje en el aeropuerto de Ibiza se produce a las 09:13:23 UTC, con 1093 Kg de combustible a bordo.

En la figura 1 se han representado gráficamente los parámetros relevantes del vuelo para la operación realizada por la aeronave y en 1.18.3 se detallan los datos correspondientes a puntos significativos del vuelo en relación con los anotados en el plan de vuelo operacional.

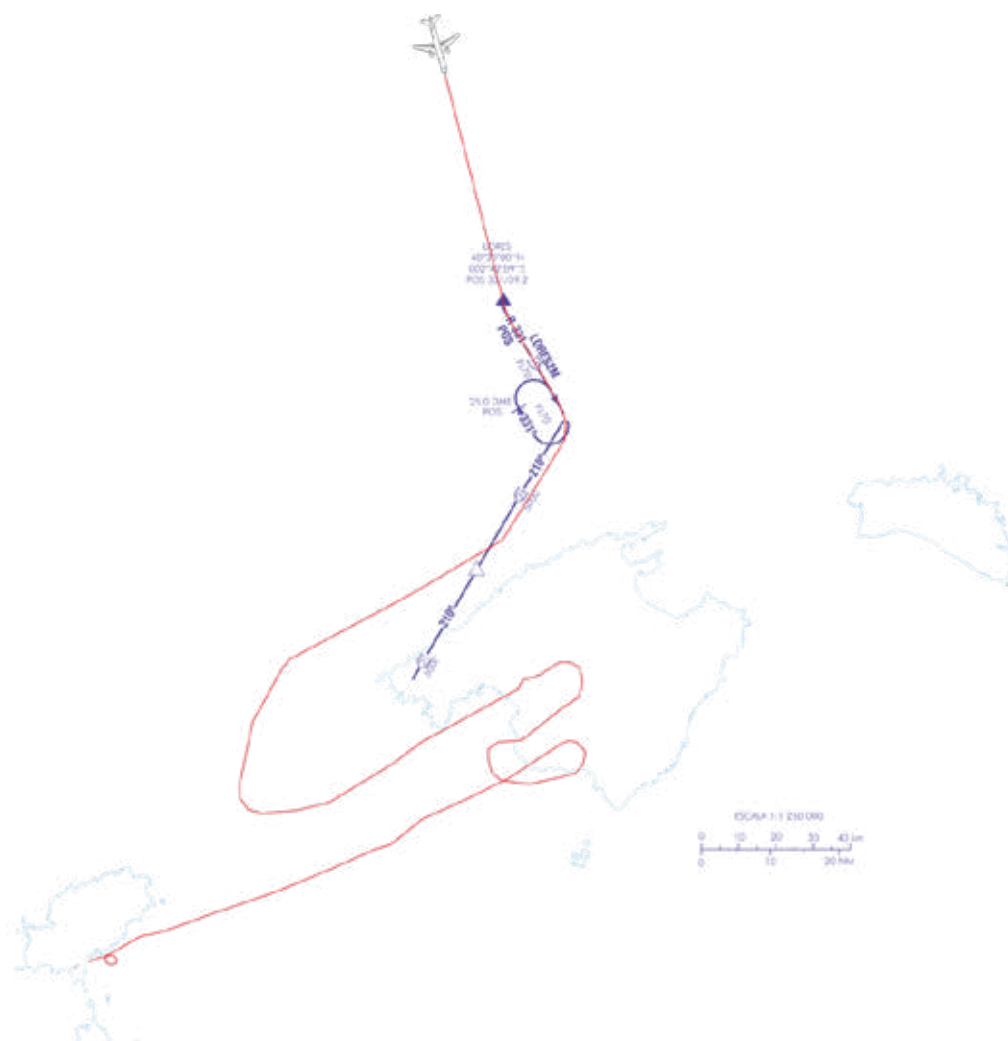
**Figura 2.** Trayectoria de la aeronave

A continuación se representa la trayectoria seguida por la aeronave desde su primer contacto con el Centro de Control (ACC) de Palma de Mallorca hasta el aterrizaje en el aeropuerto de Ibiza.
