Informe técnico A-028/2015

Accidente ocurrido a la aeronave
PIPER PA-28-140, matrícula EC-CLU,
operada por Airpull, en el aeródromo
de Requena (Valencia), el día 13 de
septiembre de 2015

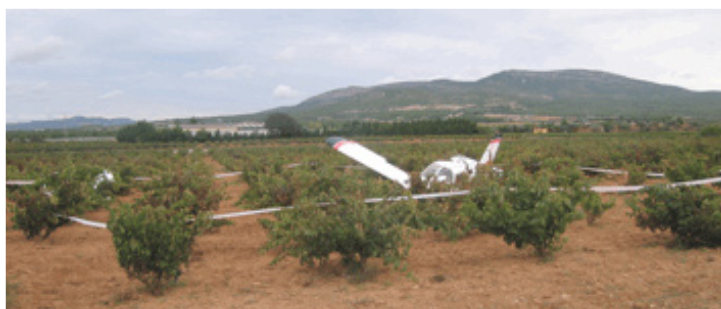
La aeronave recorrió 110 metros por un viñedo desde el borde de pista, perpendicularmente a ésta, y quedó detenida a 500 metros de la cabecera.

Figura 1. Posición final de la aeronave, a la izquierda de la pista 30 (situada ésta detrás de la aeronave)

El extremo del plano izquierdo, en una longitud de 1,5 metros, se desprendió y recorrió 15 metros más que el fuselaje. El resto del plano izquierdo se desprendió del fuselaje por el encastre y quedó 10 metros antes de la posición final del fuselaje.

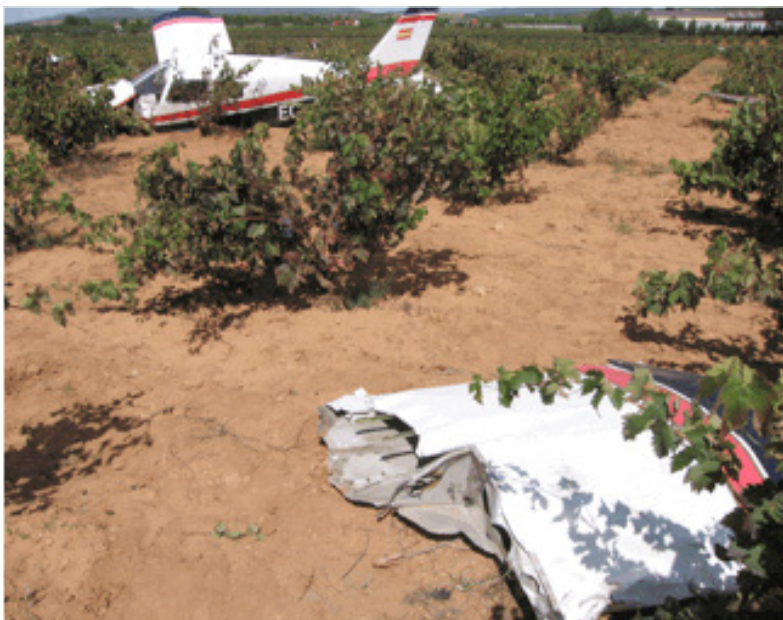
El plano izquierdo quedó arrancado desde el encastre al fuselaje y partido y desprendido el extremo exterior, con el alerón correspondiente, en una longitud de 1,50 metros.

Una huella alargada de tres metros con una cierta profundidad, de hasta 15 cm, y restos de cristal rojo de la luz de navegación de punta de ala y de pintura azul y blanca.

Figura 2. Extremo del plano izquierdo desprendido y posición relativa a la aeronave

Otros quince metros más alejado de la aeronave se halló el extremo del plano izquierdo, arrancado y rasgado, con huellas de rasponazos e impacto en su borde marginal.

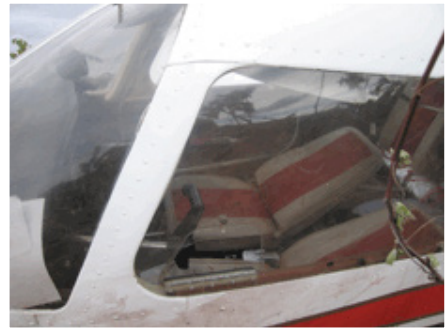
En el interior de la cabina se encontraron los respaldos de los dos asientos delanteros dañados en su apoyo y vencidos hacia atrás, ambos en las mismas condiciones.

El habitáculo del avión no se vio afectado en los impactos contra el suelo y las aceleraciones producidas como consecuencia de éstos llegaron amortiguadas a la cabina porque se produjeron en zonas alejadas como la punta del plano izquierdo y la parte delantera del morro del avión.

Figura 3. Estado de la cabina de vuelo y respaldo de los asientos delanteros

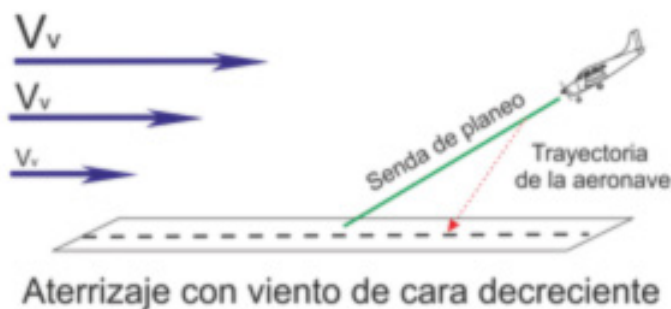
Gráfico 1. Gradiente de viento en aterrizaje

En aterrizaje, como se observa en el gráfico nº 1, al disminuir la velocidad relativa del viento de cara la trayectoria que seguirá la aeronave, si el piloto no hace nada, se desvía por debajo de la senda de planeo. A título orientativo puede considerarse significativo el gradiente de viento cuando varía del orden de 10 Kts por 100 ft de altura, en la capa más cercana al suelo.

La respuesta del piloto debe ser volar con una velocidad indicada que sea la suma de la de referencia más un aditivo para compensar las posibles pérdidas debidas al gradiente de viento, e incrementar la potencia y si es necesario el ángulo de cabeceo para no descender por debajo de la senda de planeo correcta, (típicamente de 3°)

- Viento menor de 10 Kts no se añade nada a la velocidad de referencia.
- Viento entre 10 y 20 Kts se añaden 5 Kts a la velocidad de referencia.
- Viento mayor de 20 Kts se añade 10 Kts a la velocidad de referencia.
