Informe técnico IN-035/2015

Incidente ocurrido el 12
de diciembre de 2015, a
la aeronave Boeing 737-800,
matrícula EI-DLR, operada
por Ryanair, en el aeropuerto
de Barcelona

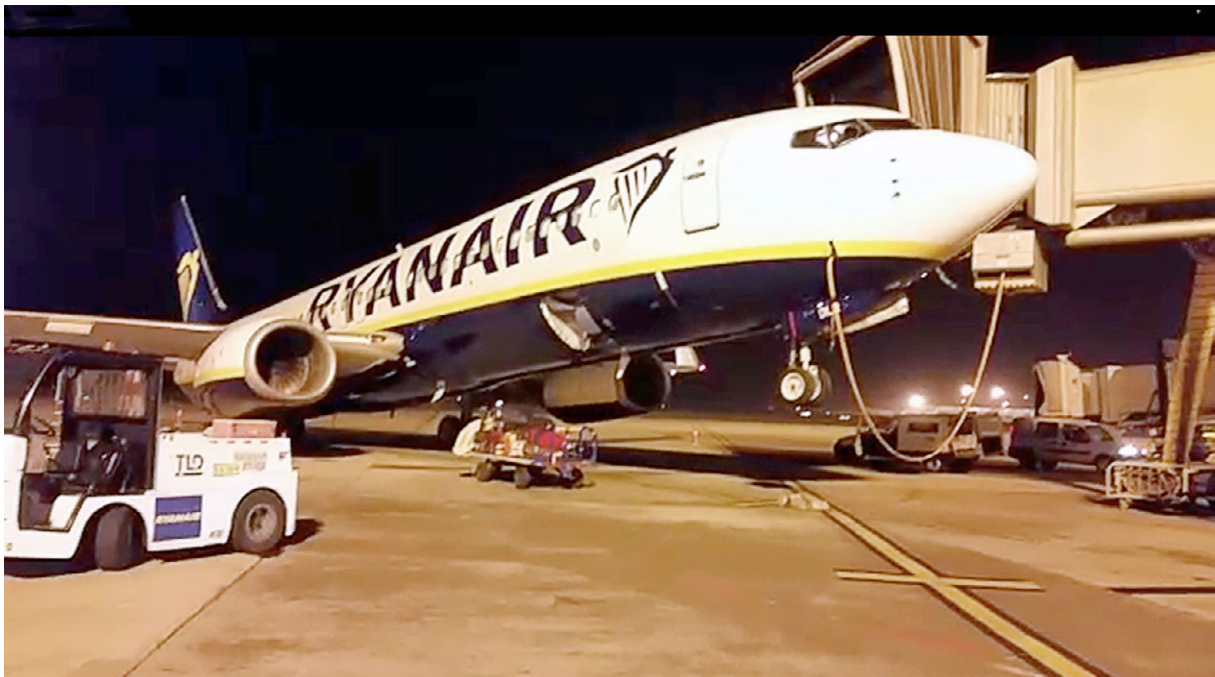
Pocos segundos más tarde la puerta L1 cedió y el morro del avión cayó al suelo desde una altura de 2 m aproximadamente hasta apoyar en su pata de morro.

Figura 1. Actitud de la aeronave elevada por la pasarela

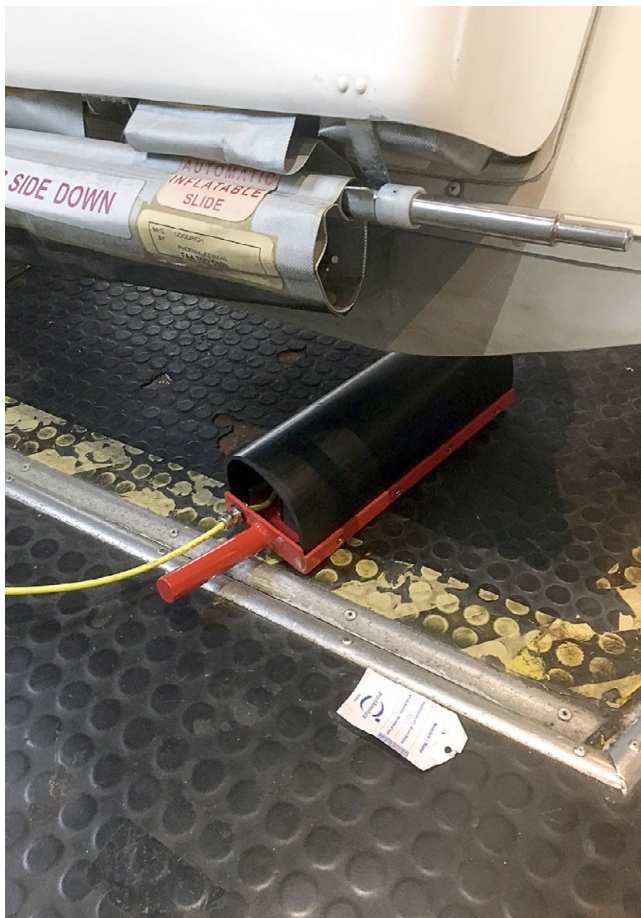
Figura 2. Posicionamiento de la zapata de seguimiento entre la puerta y el piso de la pasarela

En la pasarela también se produjeron daños por sobrecarga: daños en la zapata de seguimiento, en la cadena de rotación de la cabina y deformación en el piso basculante de la cabina.

- Cuando el operario de ésta o supervisor de tierra terminó de conectar la pasarela a la aeronave, colocó el calzo o zapata de seguimiento (figura n.º 2) con el sistema de autonivelación (que regula la altura de la pasarela en función de la altura del avión por sensores de presión y activación/cierre de la elevación/descenso de la altura de la cabina de la pasarela) activado, y una vez comprobado que todo estaba funcionando correctamente, se desplazó hasta otra posición de estacionamiento contigua para retirar o recoger otra pasarela.
