Informe técnico A-003/2016

Accidente ocurrido el día 17 de enero de 2016, a la aeronave ALEXANDER SCHLEICHER KA6-CR, matrícula EC-DVF, operada por el Club de vuelo a vela Igualada-Ódena, en el aeródromo de Igualada-Ódena (Barcelona)

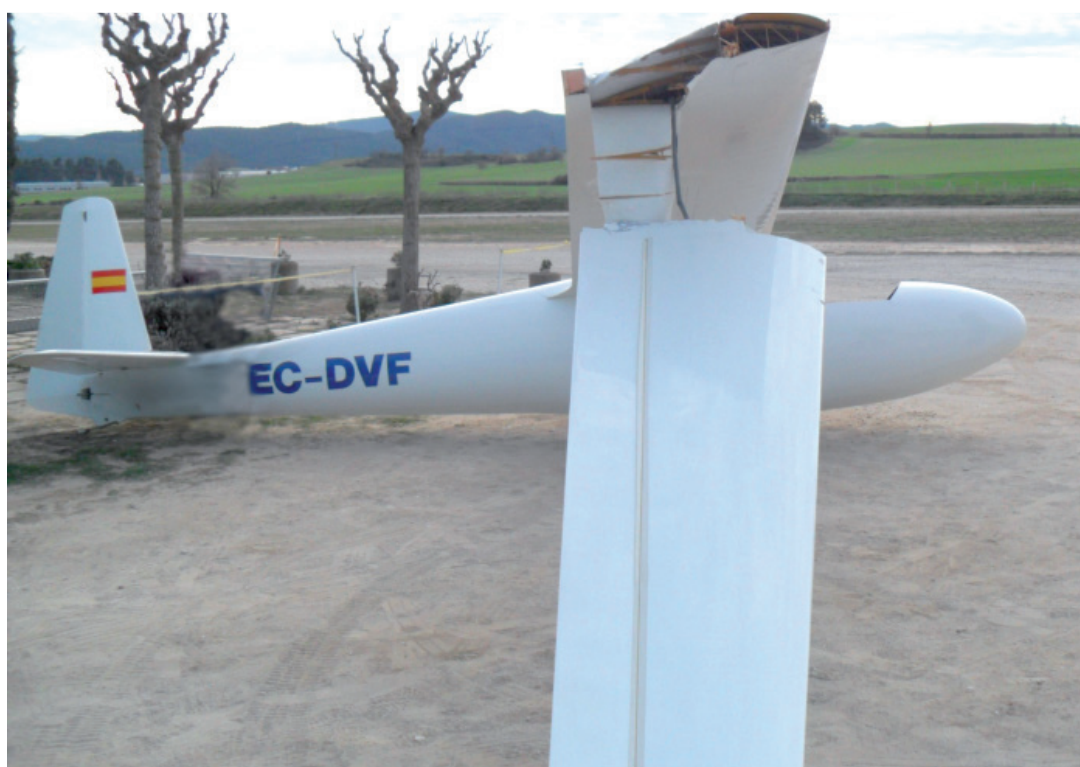
Figura 1. Fotografía del avión

El piloto no sufrió daños y abandonó la aeronave por sí mismo. El avión sufrió la rotura del plano derecho.

Los daños que presentaba la aeronave afectaron solamente al plano derecho, que se partió a la mitad de su longitud.

El hecho de que hubiera un avión estacionado en el margen de la pista muy cerca de ella, no es lo que produjo el accidente, pero es lo que ocasionó los daños en realidad, que no fueron excesivos, dado que el avión contra el que golpeó no tuvo ninguna rotura. Por su parte el velero resultó con el plano derecho roto dada su gran envergadura y su gran fragilidad a lo largo del ala.

Como medida de seguridad, sería conveniente que se tuviera en cuenta el guardar una distancia de seguridad mayor para todas las aeronaves que se sitúan a los márgenes de la pista durante los despegues, aunque no se considera que deba ser objeto de una recomendación.
