Informe técnico A-004/2016

Accidente ocurrido a la aeronave
PIPER PA-28RT-201T, matrícula EC-KUU,
el 25 de enero de 2016, en las
proximidades de Punta Entinas,
T.M. de El Ejido (Almería - España)

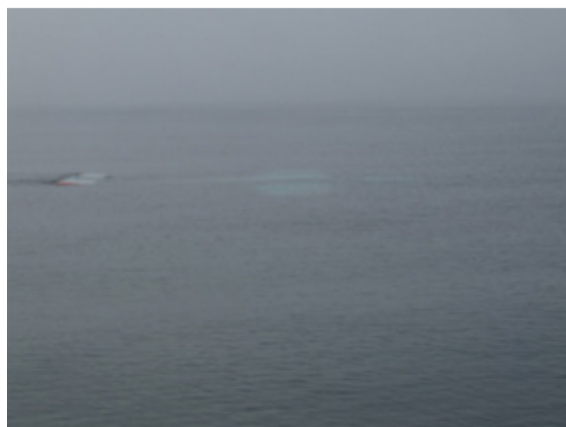
La aeronave realizó un amerizaje suave y quedó sumergida en aguas poco profundas, de manera que el estabilizador horizontal y el extremo del vertical quedaban fuera del agua con la marea baja.

Figura 2. Aeronave sumergida

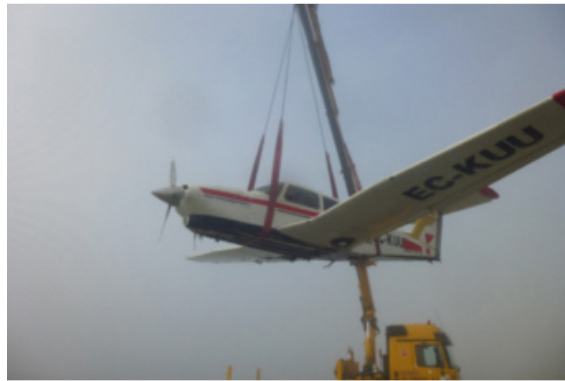
Una vez que estuvo fuera del agua, se comprobó que había amerizado con los flaps y el tren de aterrizaje recogidos, y que prácticamente no había sufrido daños en la operación.

Figura 3. Aeronave fuera del agua

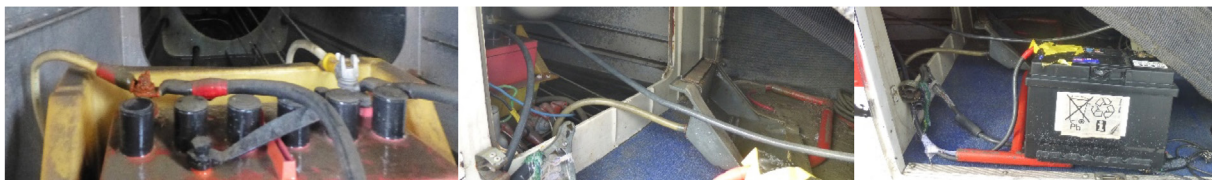
Cabe destacar que en el compartimento de equipajes se encontró una batería de automoción, conectada en paralelo a la propia batería del avión; en este modelo de aeronave, la batería está instalada detrás de la pared posterior de dicho compartimento. En la figura 4 se pueden ver los detalles de dicha instalación; las fotografías fueron tomadas cuando se sacó la aeronave del agua, antes de desconectar las baterías.

Figura 4. Segunda batería instalada

Independientemente de que no sea adecuado instalar una batería de automoción en una aeronave, el piloto montaba una segunda batería en paralelo con la propia del avión, que no funcionaba correctamente.

Por una parte, una batería que no funciona correctamente requiere una intensidad de carga superior a la de una que está en buen estado, tanto mayor cuanto más descargada esté.

Por otra parte, con la instalación de una segunda batería en paralelo se suministra energía eléctrica a la aeronave, pero también se incrementa la demanda del alternador para poder cargarla.

En consecuencia, si la batería de la aeronave está requiriendo ya de por sí una intensidad elevada del alternador, es posible que, con dicho incremento adicional, el alternador no tenga capacidad suficiente para responder a la demanda producida por elementos de elevado consumo conectados de manera simultánea, las baterías vayan reduciendo su carga y, cuando esta se agote, la aeronave se quede sin corriente eléctrica.

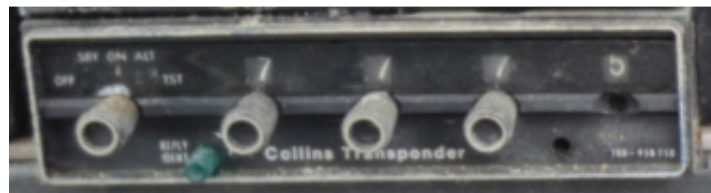
Figura 5. Detalle del Transpondedor

El motivo por el que el transpondedor tenía seleccionado y emitía en 7775 fue que el botón del último dígito estaba mal, por lo que el último 5 estaba fijo; no tuvo un motivo concreto para poner el 7 en los otros tres.

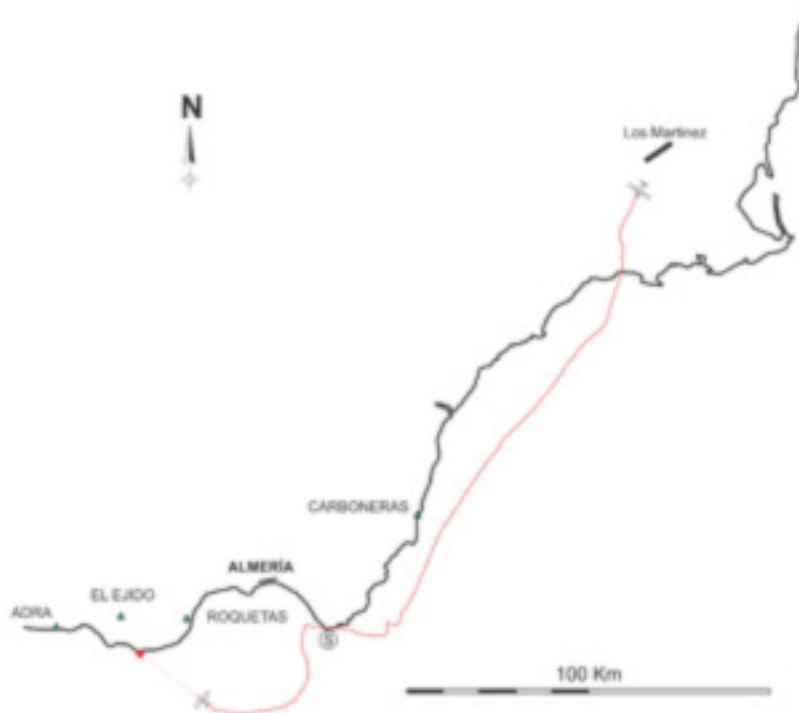
La misma tarde en que ocurrió el accidente, se revisaron en el ACC de Sevilla los registros de radar secundario, encontrándose una traza que, respondiendo en 7775, aparecía por primera vez a las 17:18 horas en unas coordenadas muy próximas a las del aeródromo de Los Martínez del Puerto y con una aeronave volando a 1000 ft de altitud. Este tráfico, de indicativo desconocido en ese momento, había procedido a 1300-1400 ft costeano en curso al aeropuerto de Almería y pasando al sur de este aeropuerto a 1200 ft de altitud, a las 18:04 horas. Después había virado hacia el sur, adentrándose en el mar y ascendiendo de nuevo a 1300-1400 ft, continuó hacia el oeste descendiendo a 900 ft y, finalmente, fue hacia el noroeste manteniendo 800 ft. El último registro encontrado correspondía a las 18:20 horas, en la posición de coordenadas 36° 33' 19" N - 002° 34' 56" W, y con la aeronave volando a 800 ft de altitud.

Figura 6. Trayectoria de la aeronave
