## Informe técnico IN-005/2016

Incidente ocurrido a la aeronave  
Boeing 737-700, matrícula D-ABLB  
(operada por Germania Fluggesellschaft  
mbH) en la pista 03R del aeropuerto  
de Gran Canaria, el 7 de enero de 2016

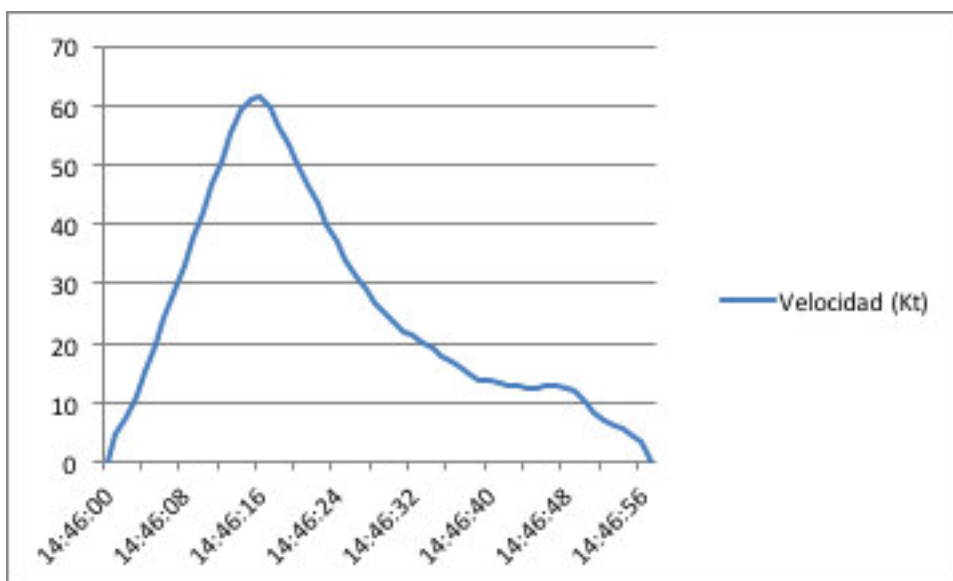
Figura 2. Gráfico velocidades de la aeronave GMI6129 carrera de despegue

A las 14:45:45 h la tripulación colacionó la autorización de despegue y a las 14:46:01 inició la carrera de despegue. La tripulación canceló el despegue a las 14:46:16 cuando la aeronave había alcanzado una GS (Ground Speed – Velocidad respecto a tierra) de 61,5 Kt y había recorrido unos 270 metros. La aeronave se detuvo completamente a las 14:46:57, recorriendo hasta ese momento unos 740 metros.

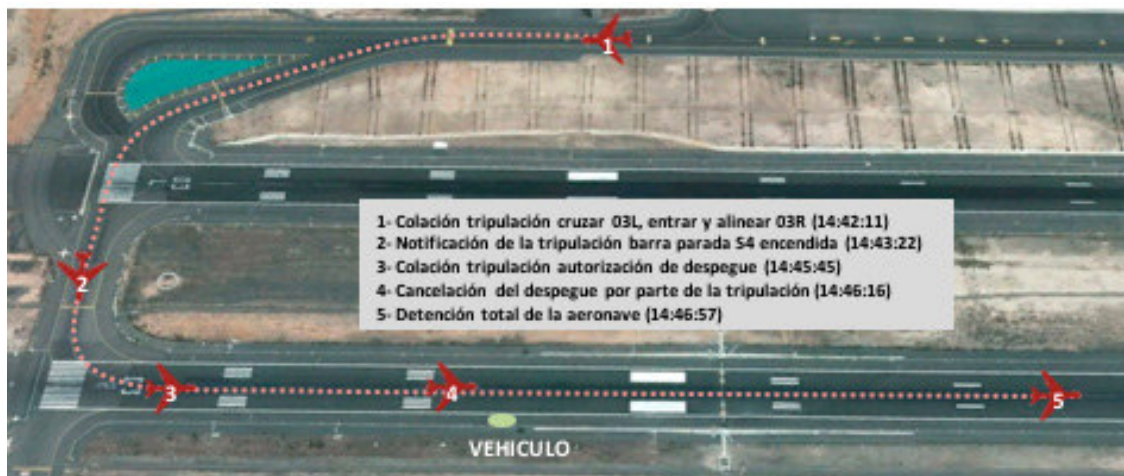
Figura 3. Gráfico velocidades de la aeronave GMI6129 carrera de despegue

Con los datos del QAR se ha podido realizar una reconstrucción aproximada de la trayectoria seguida por la aeronave. En el gráfico se ha incluido la posición aproximada del vehículo, basándose en la versión de los hechos dada por el personal que se encontraba en el interior del mismo.

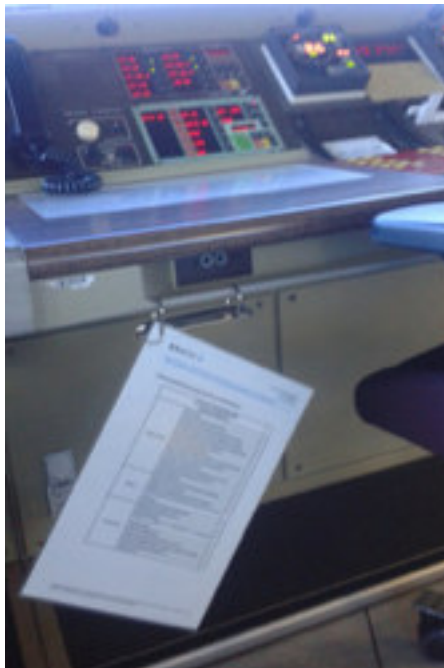
Figura 4. Lista de chequeo para el relevo en la posición de LCL

Enaire indicó que la lista de chequeo es un procedimiento que estaba implantado desde 2015, aunque su uso no era de carácter obligatorio. El día del incidente no había copia actualizada en las posiciones operativas de LCL, por lo que se debió extraviar. Desde febrero de 2016 la utilización de la lista de chequeo es obligatoria.

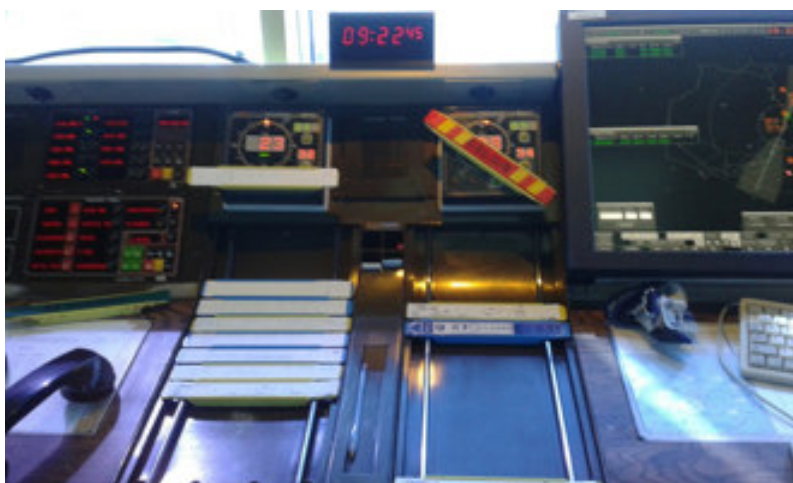
Figura 5. Ayudas visuales para pista cerrada en la posición de LCL GCLP

En cuanto a la revisión de las ayudas visuales en el fanal para indicar que la pista se encontraba cerrada, en la dependencia se ha decidido colocar una ficha adicional sobre el indicador de velocidad de viento. De esta manera, el controlador, al obtener la información de viento que debe dar en la comunicación para autorizar el despegue/ aterrizaje de una aeronave, puede detectar la ocupación de la pista.

En la Figura 5 se muestran las ayudas visuales para mostrar el cierre de pistas. La pista 03L/21R se encontraba cerrada por un periodo superior a 15 minutos, mientras que la pista 03R/21L estaba ocupada temporalmente por un vehículo para revisión de pista (ficha amarilla en posición horizontal).

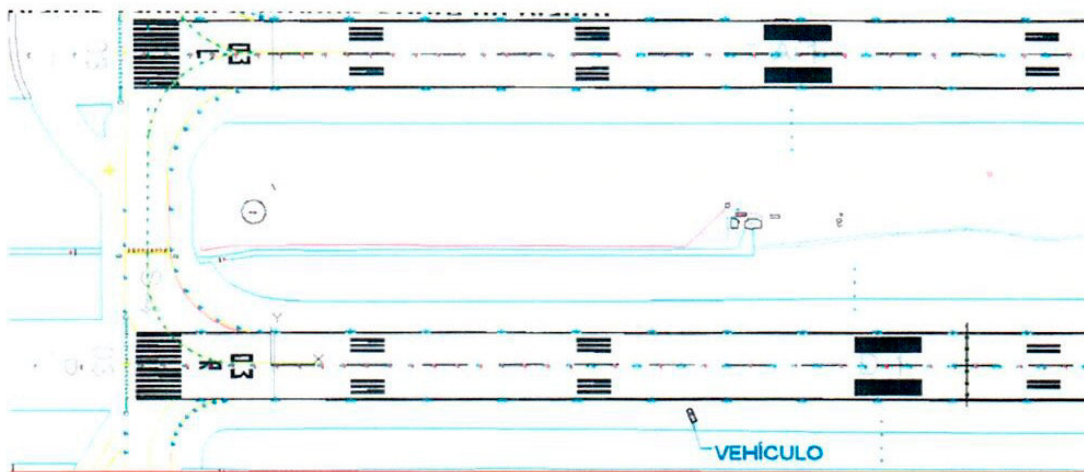
Figura 8. Posición del vehículo de acuerdo al informe del conductor

El conductor del vehículo indicó que se encontraba dentro del mismo, en el margen derecho de la pista 03R. En un momento dado se le instruyó a abandonar la pista momentáneamente, instrucción que cumplió, abandonando por la franja campo a través hasta el camino perimetral, donde permaneció hasta que fue de nuevo autorizado a entrar en la pista y continuar con los trabajos topográficos.
