Informe técnico ULM A-018/2016

Accidente ocurrido a la aeronave
DRAGONFLY, matrícula EC-XNH, el
31 de julio de 2016, en Guillena (Sevilla)

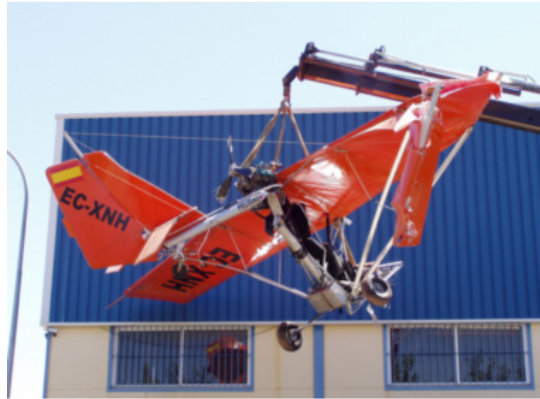
Se observó que la aeronave sufrió daños importantes. Casi todos los tubos de aluminio que conformaban la estructura estaban afectados debido al fuerte impacto recibido.

Figura 1. Estado de la aeronave tras el accidente

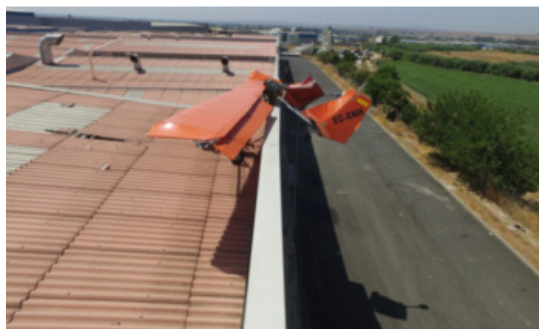
La aeronave se precipitó sobre el tejado de una nave industrial situada a unos 100 m a la izquierda de la pista 27. Se observó que en el momento del impacto llevaba una actitud de alabeo a derechas, golpeando en primer lugar con la punta del plano derecho, tras lo cual rotó 180° y se desplazó unos 12 m hasta chocar con su parte trasera en el panel metálico de la fachada de la nave que sobresalía por encima del extremo del tejado, donde quedó detenida y orientada hacia el este. El conjunto de cola quedó suspendido fuera del tejado, con la punta del plano derecho apoyada en una farola.

Figura 2. Posición final de la aeronave tras el accidente

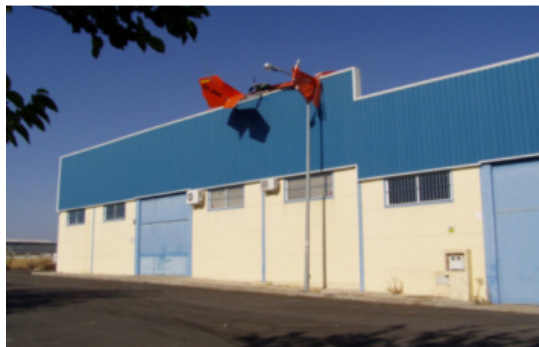
Figura 3. Posición de la aeronave vista desde la calle

En la calle se encontraron varios fragmentos de las palas desprendidos de la hélice.

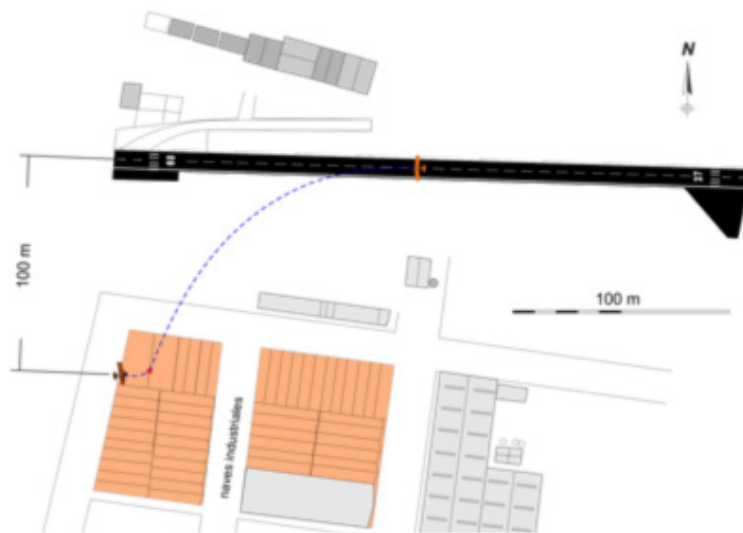
El croquis de la Figura 4 refleja las posiciones de la nave industrial y de la pista, así como la trayectoria aproximada seguida por la aeronave.

Figura 4. Trayectoria seguida por la aeronave

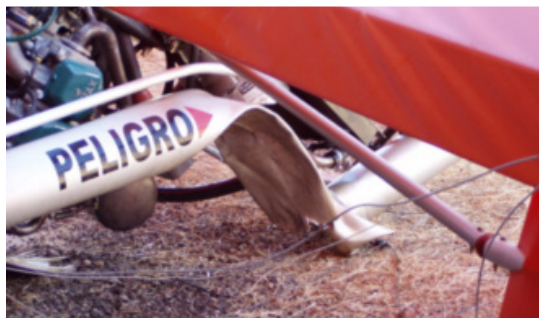
Se observó que las palas de la hélice estaban rotas y que había combustible en el depósito. Parte del plano izquierdo se había desprendido. Las barras de mando de los alerones estaban deformadas, y los cables de mando de timones de dirección y profundidad se encontraban sueltos. El tubo de aluminio del fuselaje se encontró aplastado y deformado por el impacto contra el panel metálico que detuvo el movimiento de la aeronave, tal y como puede verse en la Figura 5.

Se observaron asimismo daños en los largueros y riostras que conformaban la estructura.

Figura 5. Tubo del fuselaje
