Informe técnico IN-038/2016

Incidente ocurrido el día 28 de septiembre de 2016 a las aeronaves BOEING 737-400, matrícula SP-ENA, operada por ENTER AIR, y CESSNA 172, matrícula EC-JOB, operada por BARCELONA FLIGHT SCHOOL, en el TMA de Barcelona

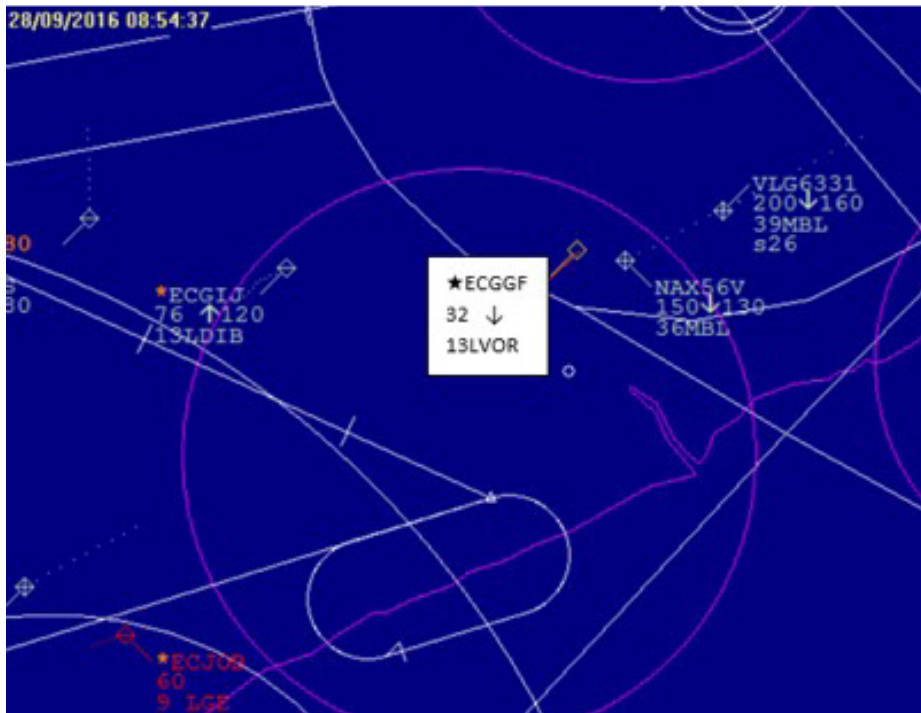
Figura 8. Última traza radar de EC-GGF (08:54:37)

08:54:37 Aproximadamente a las 08:44 se produce la caída de la red REDAN en el aeropuerto de Girona. Esto impide recibir la información del radar de Girona, por lo que se pierde la señal de los tráficos por debajo de 3200 ft en los monitores de Barcelona ACC y Girona TWR. La traza del tráfico EC-GGF desaparece ya que éste se encuentra en el CTR de Girona librando 3200 ft en descenso

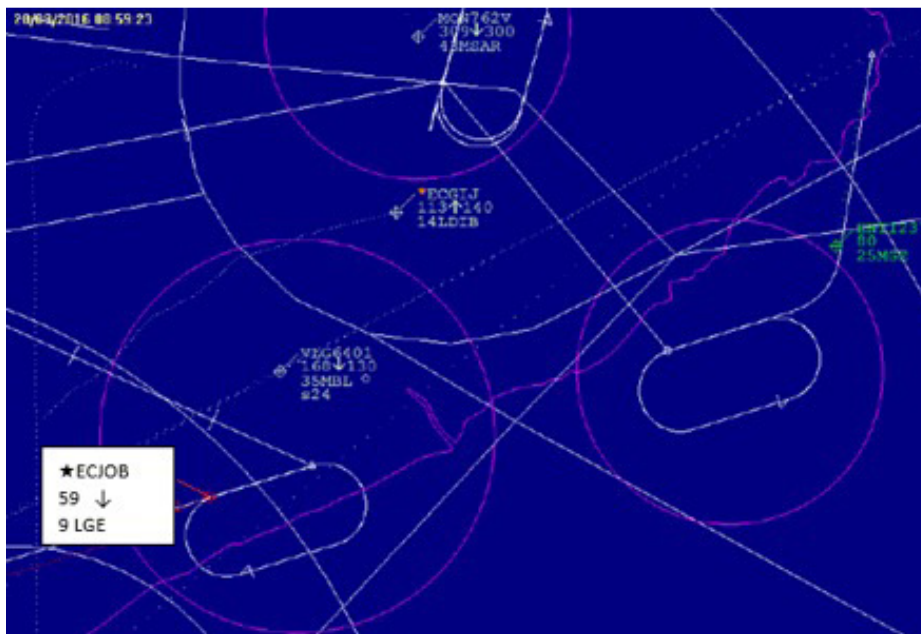
08:59:23 El CTA del sector D1E instruye al EC-JOB a descender a 4200 ft y completar aproximación VOR a RWY 02 de Girona, tal y como puede verse en la Figura 9.

Figura 9. EC-JOB en descenso (08:59:23)

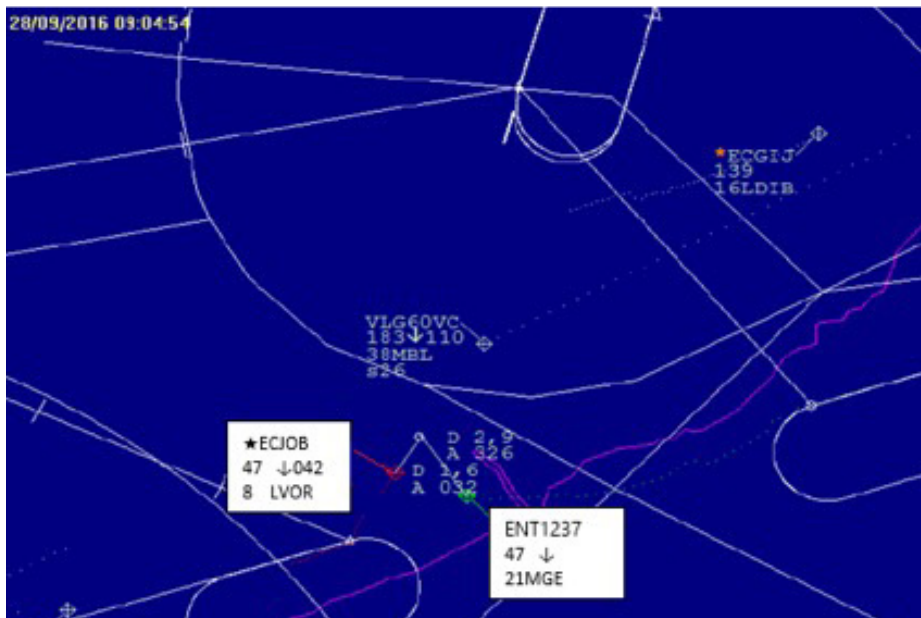
Figura 13. Pérdida de separación entre ECJOB y ENT1237 (09:04:54)

09:04:54 Se pierde la separación entre ambos tráficos que proceden a TISGO.

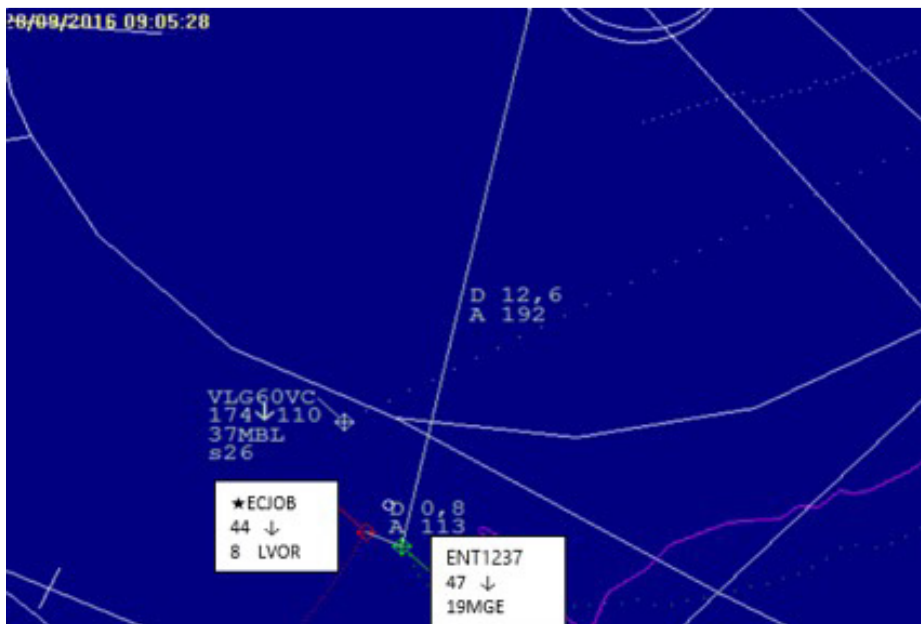
09:05:28 El CTA de Girona TWR solicita confirmación al ENT1237 de su posición. Una vez conocida, instruye al tráfico a continuar la aproximación como nº 1.

Figura 14. Acercamiento entre ambos tráficos (09:05:28)

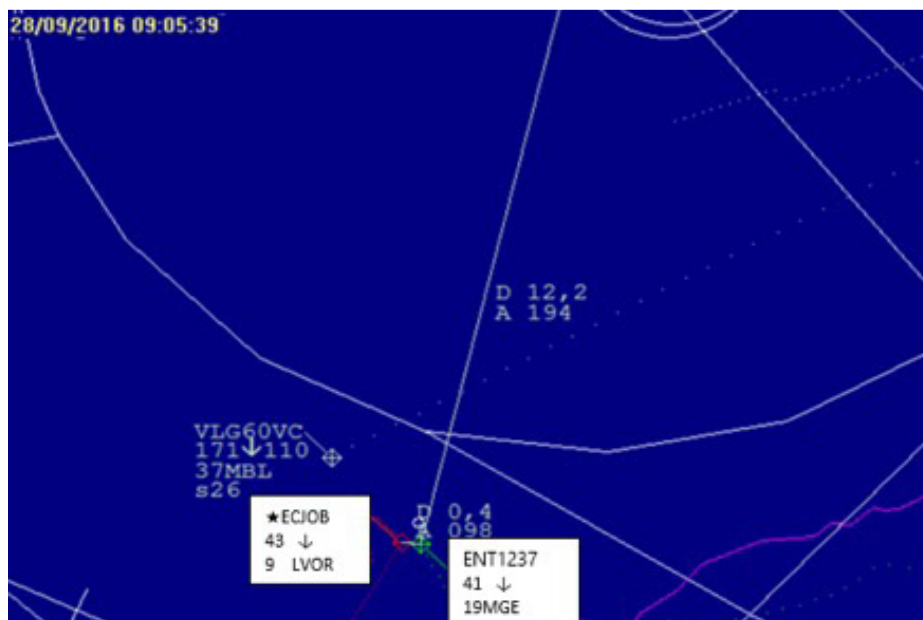
Figura 15. Mínima distancia entre tráficos (09:05:39)

09:05:39 Se produce la separación mínima entre los dos tráficos.
